# **Begutachtung Parkgarage Berufsschulzentrum Lörrach**

**Gegenstand:** Parkgarage  
Berufsschulzentrum Lörrach  
Wintersbuckstraße 5  
79539 Lörrach

**Auftrags-Nr.:** G24514  
**Ort, Datum:** Kirchzarten, 06.08.2024

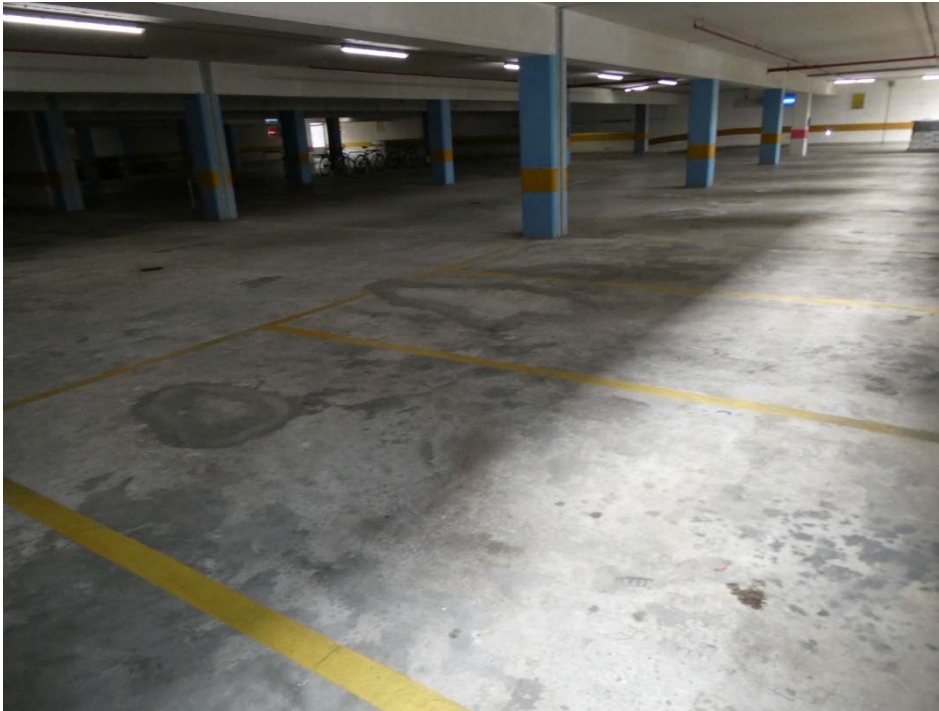
Foto 1: Obere Parkebene – Bodenplatte unbeschichtet, Stützen + Wände + Decke mit Anstrich

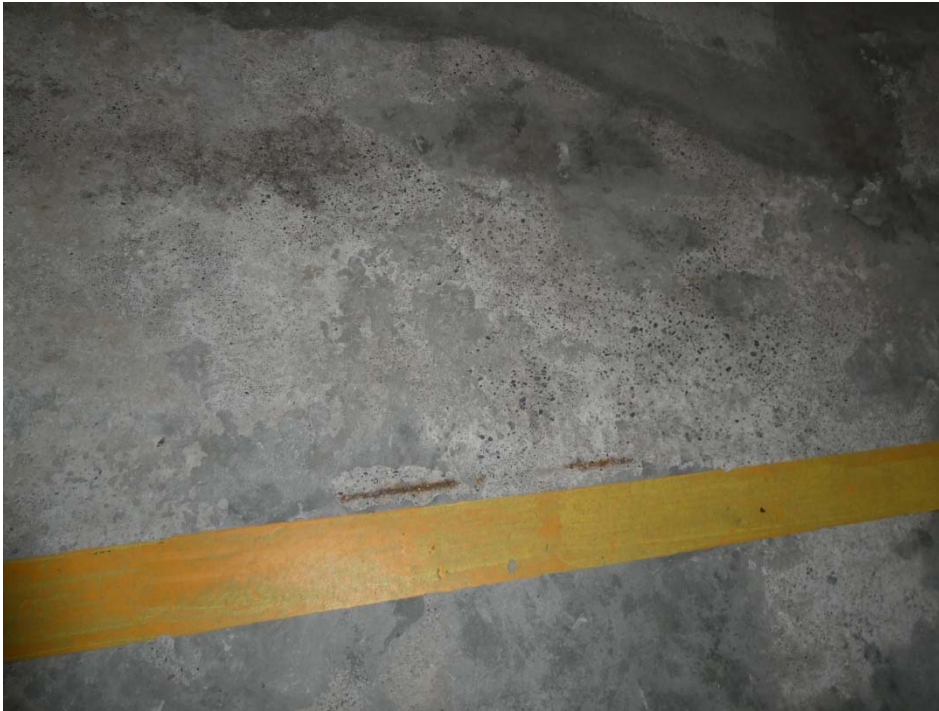
Foto 3: Obere Parkebene – Abrieb, Betonoberfläche, freiliegende korrodierte Bewehrung

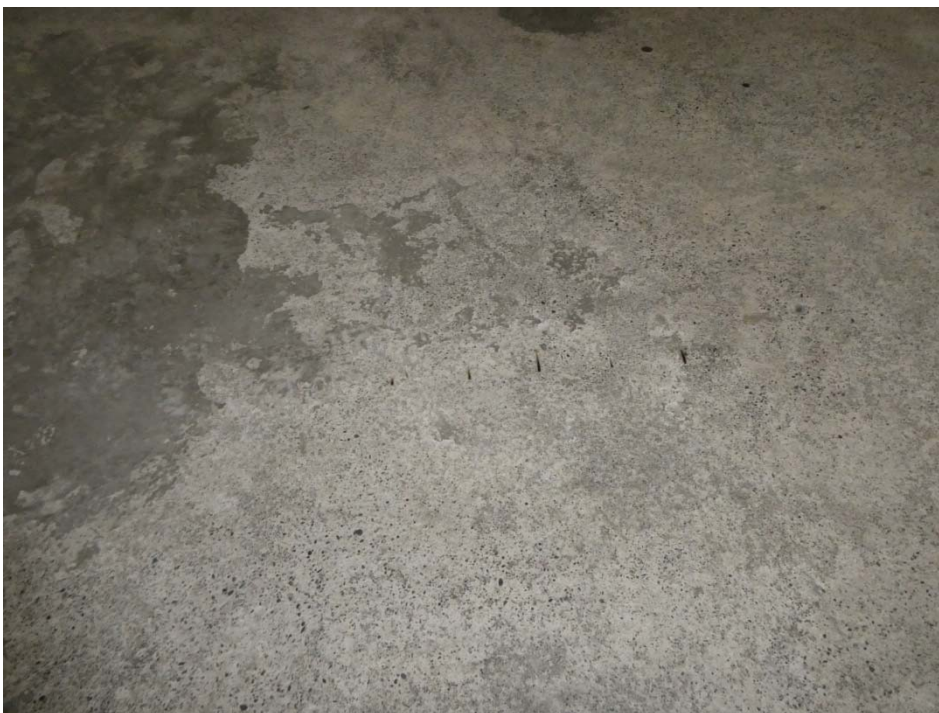
Foto 4: Obere Parkebene – Abrieb, Betonoberfläche, freiliegende korrodierte Bewehrung

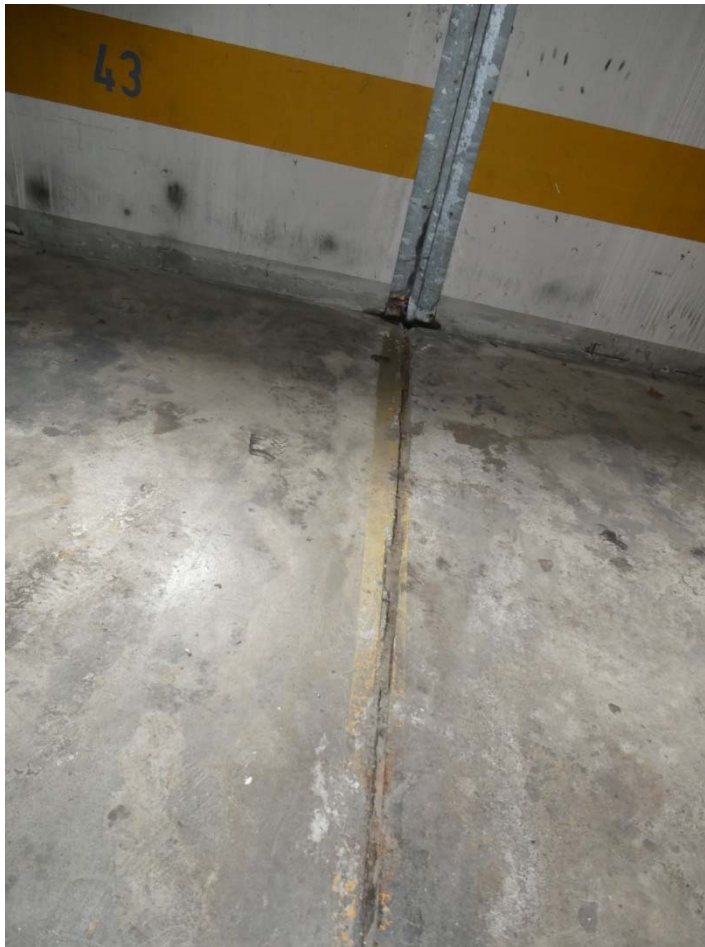
Foto 5: Obere Parkebene – Bauwerksdehnfuge, schadhafte Fugenverfüllung Bodenfuge

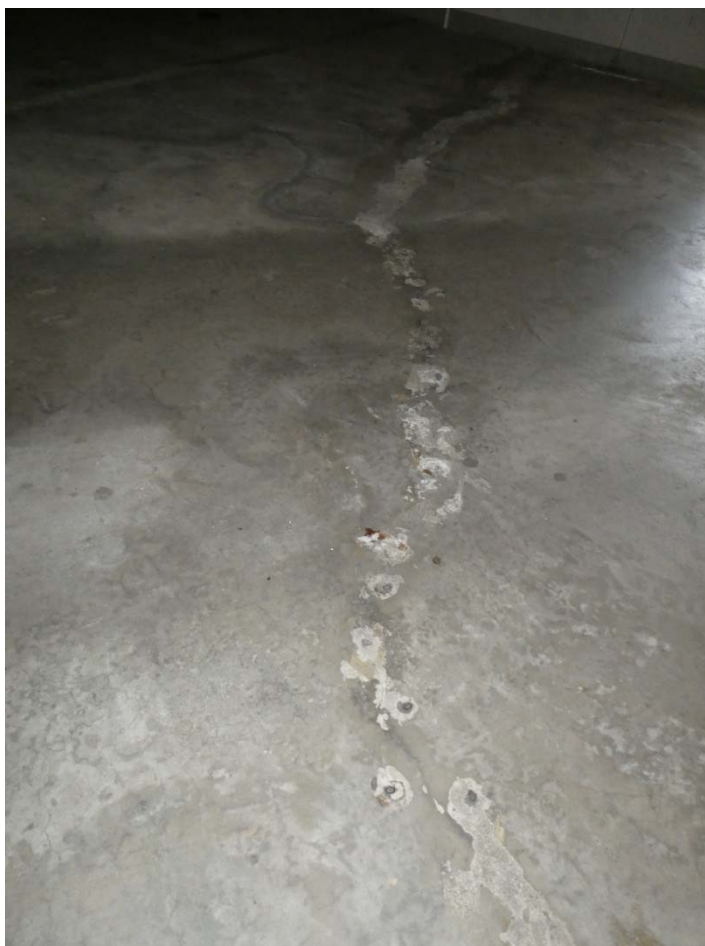
Foto 6: Obere Parkebene – Bodenrisse, teilweise verpresst

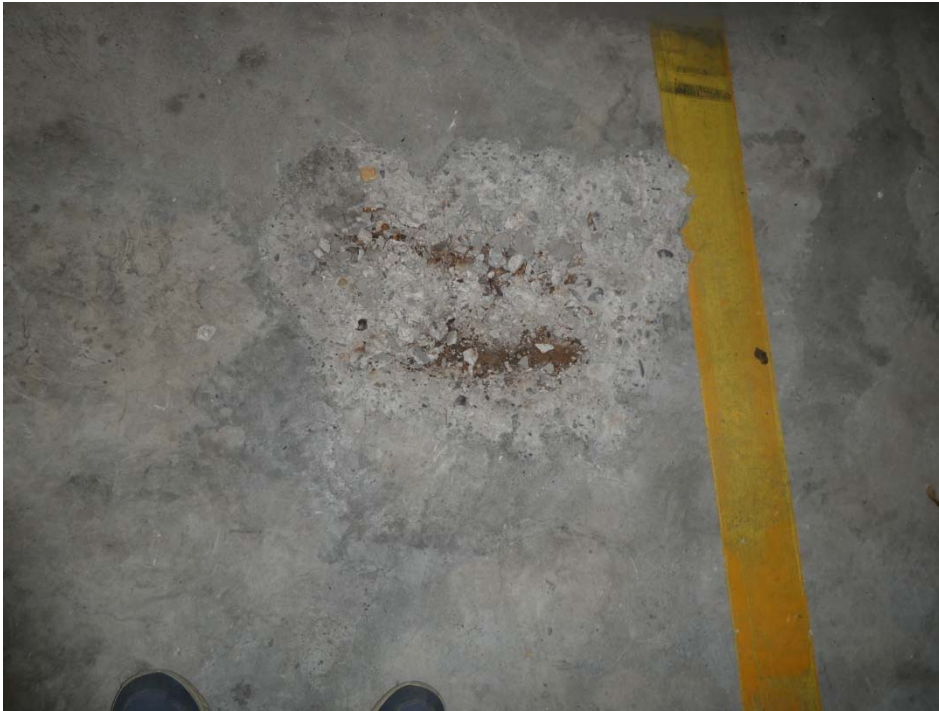
Foto 7: Obere Parkebene – Großflächige Abplatzungen, freiliegende korrodierte Bewehrung

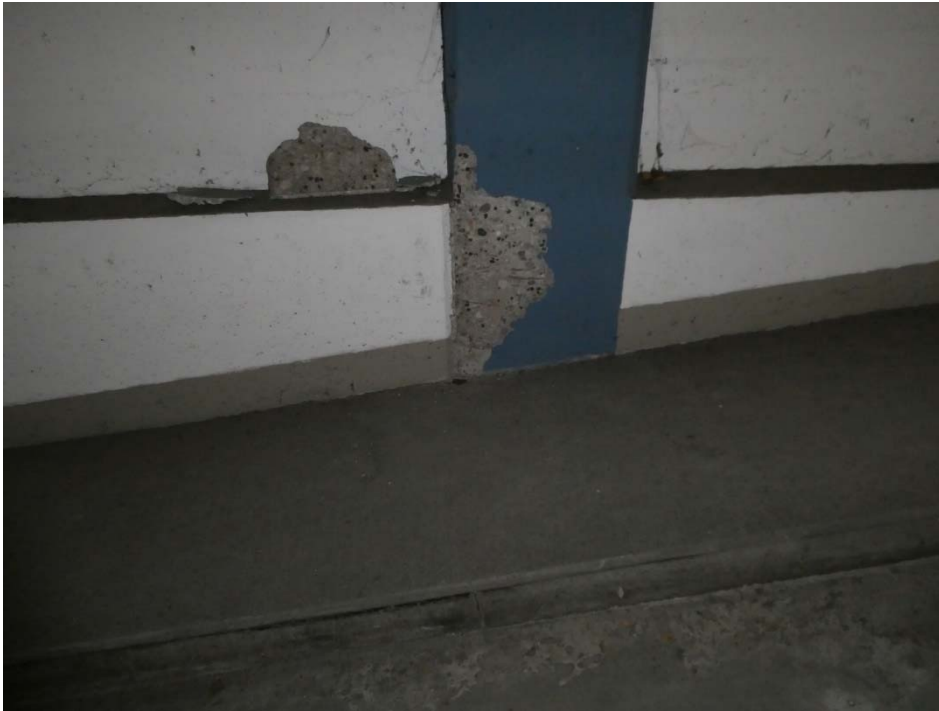
Foto 9: Innenliegende Rampe – Betonabplatzung im Wandsockelbereich

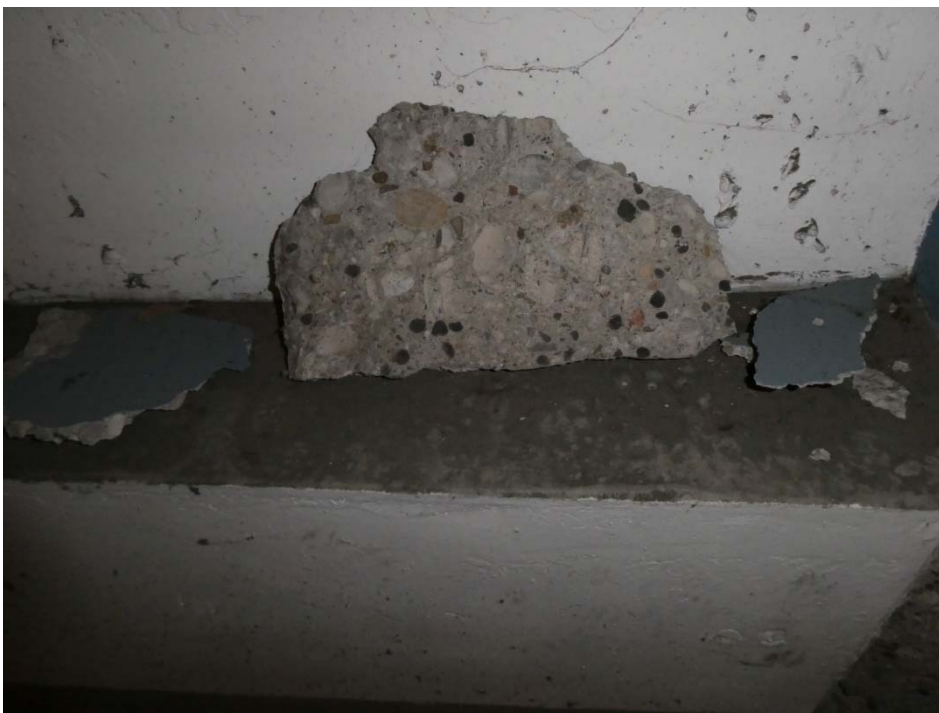
Foto 10: Innenliegende Rampe – Betonabplatzung im Wandsockelbereich

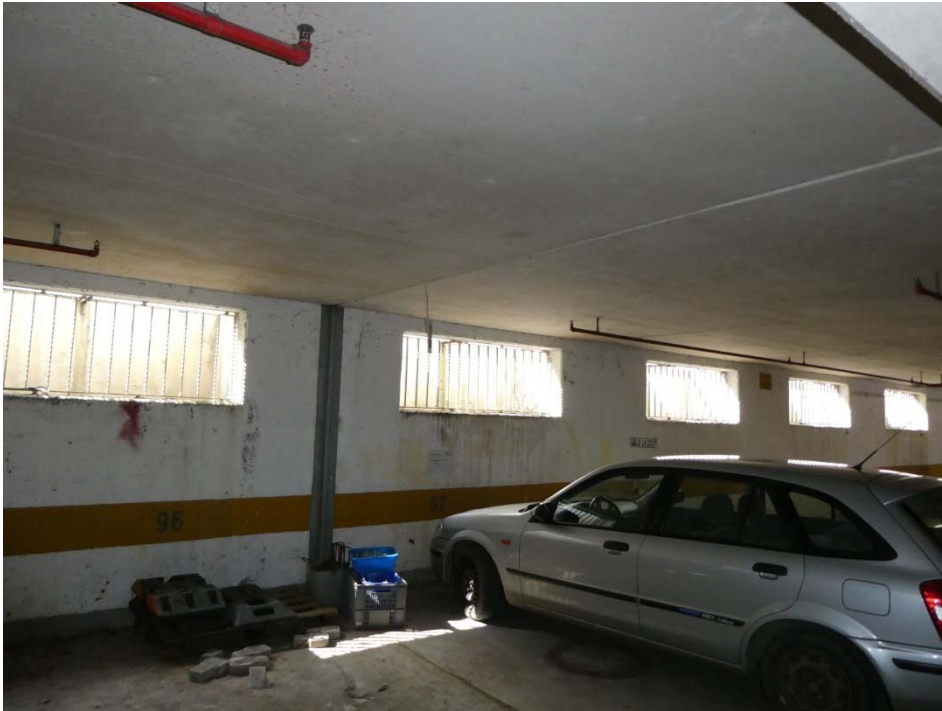
Foto 13: Untere Parkebene – Farbablösungen und Verschmutzungen an Außenwand

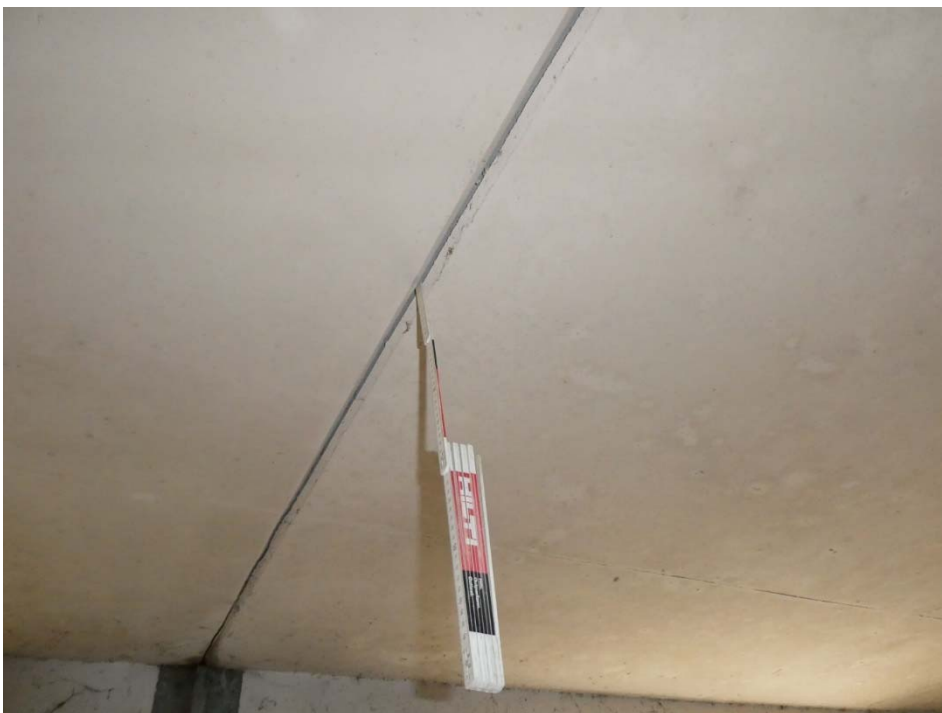
Foto 14: Untere Parkebene – unten offene Elementplattenfuge der Decke

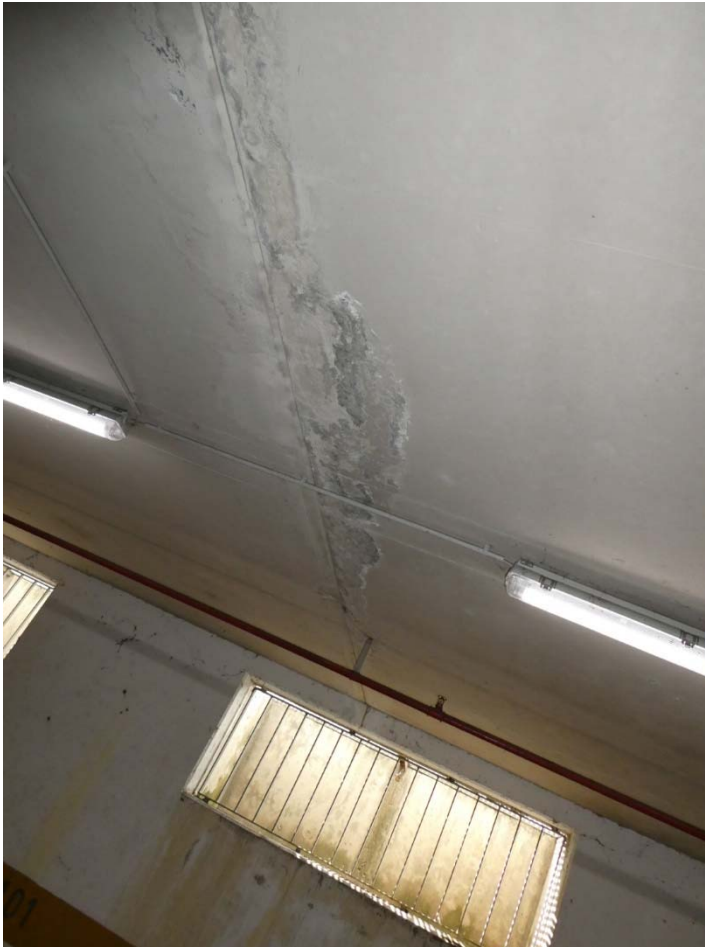
Foto 15: Untere Parkebene –  
Ausblühungen entlang  
Elementplattenfugen

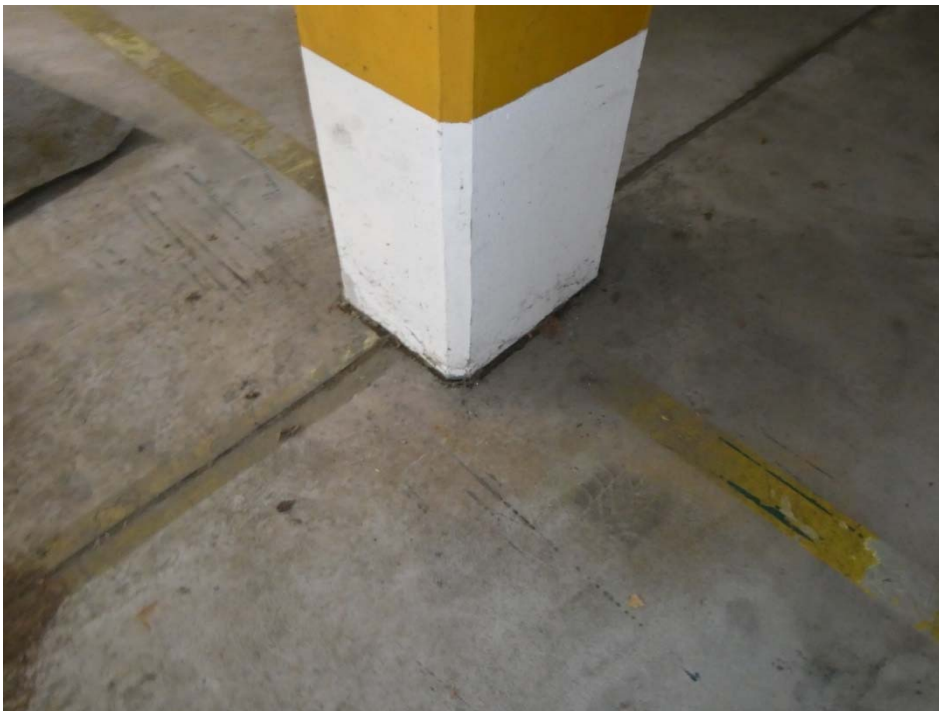
Foto 16: Untere Parkebene – Bodenschwindfugen, schadhafte Fugenverfüllung

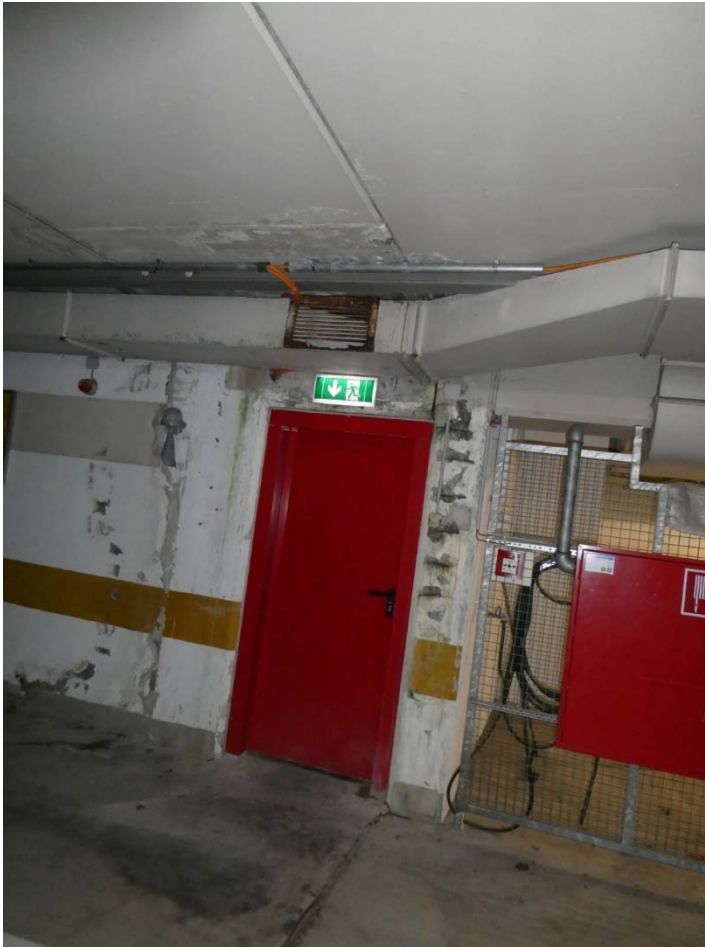
Bei der durch Wasserzutritt geschädigten Wand zum Außentreppenhaus in der unteren Parkebene ist das Ergebnis der Untersuchungsstelle 12 maßgebend. Die Betonüberdeckung wurde an der Wandfläche örtlich mit 0 ermittelt. An verschiedenen Stellen liegt korrodierte Bewehrung frei an der Oberfläche.

Foto 17: Untere Parkebene – Wand  
Aussentreppenhaus,  
Ausblühungen, Betonschäden

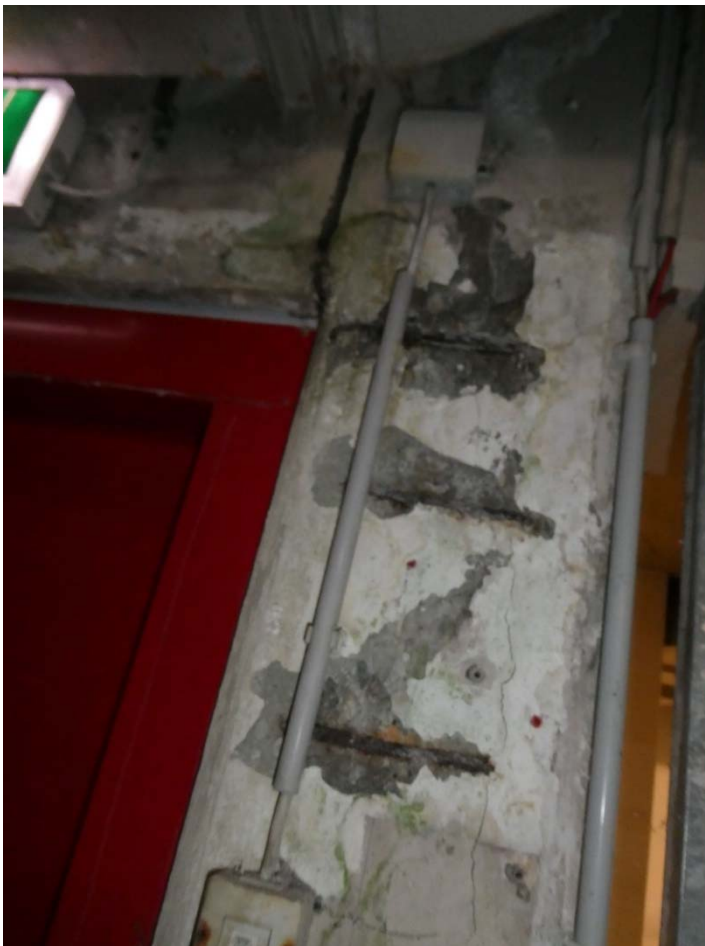
Foto 18: Untere Parkebene – Wand  
Aussentreppenhaus, freiliegende  
korrodierte Bewehrung

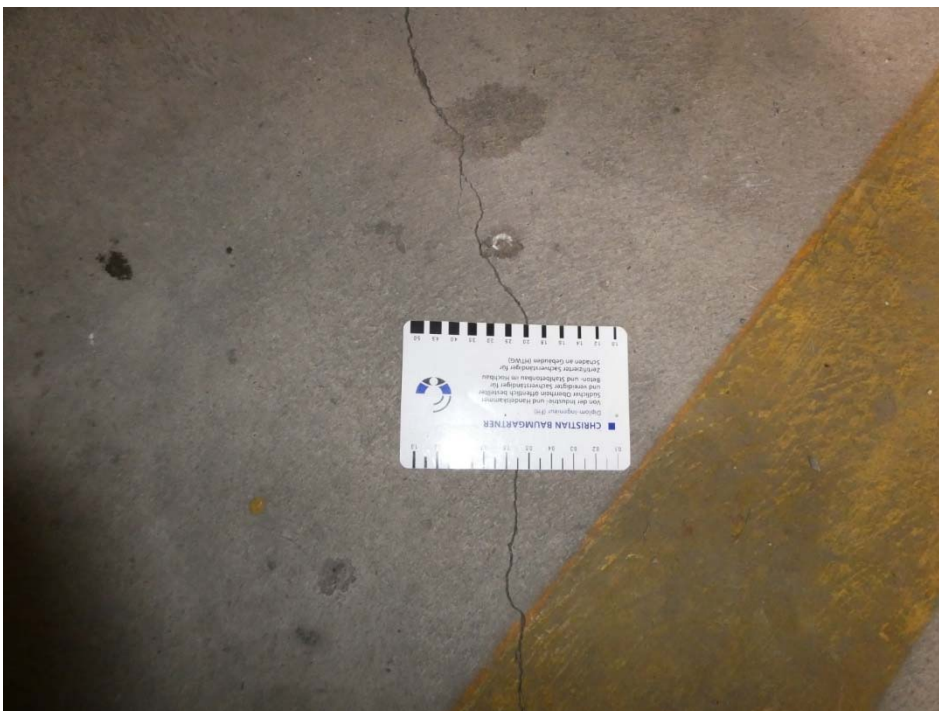
Foto 22: Obere Parkebene – Bohrkernentnahme im Bereich Trennriss Breite ca. 0,55 mm

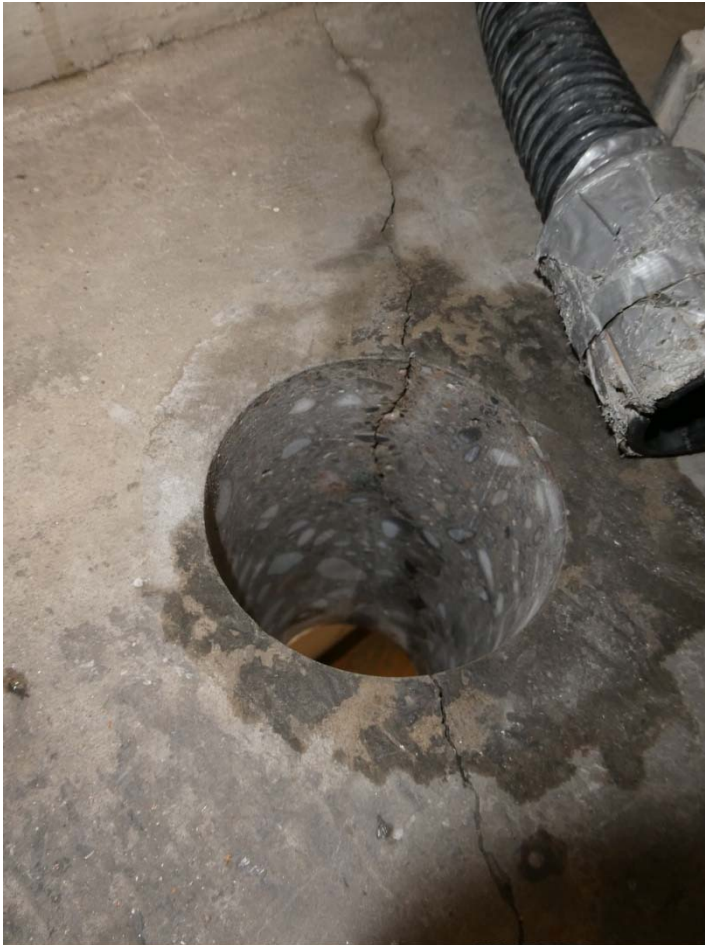
Foto 25: Obere Parkebene –  
Durchgängiger Trennriss  
durch Zwischendecke

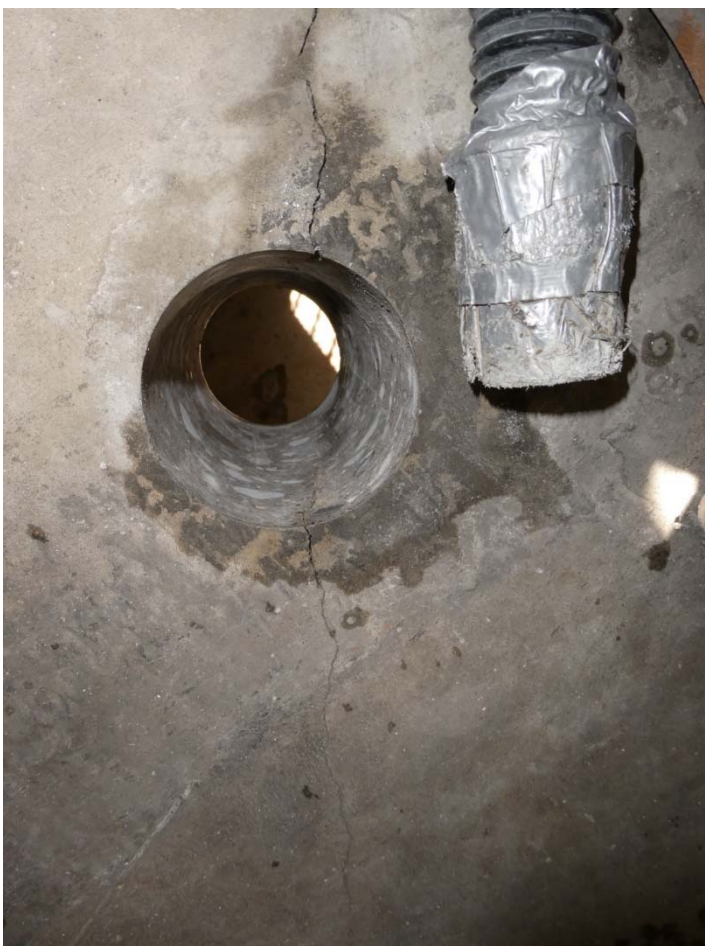
Foto 26: Obere Parkebene –  
Durchgängiger Trennriss  
durch Zwischendecke

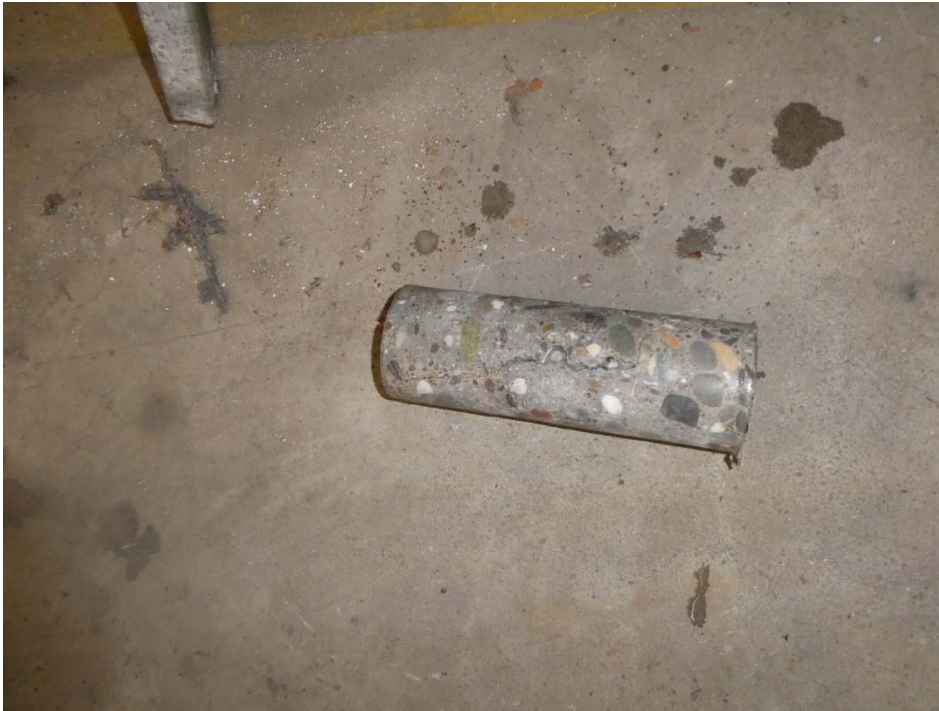
Foto 27: Obere Parkebene – Bohrkern, kein Zementglattstrich an Deckenoberfläche

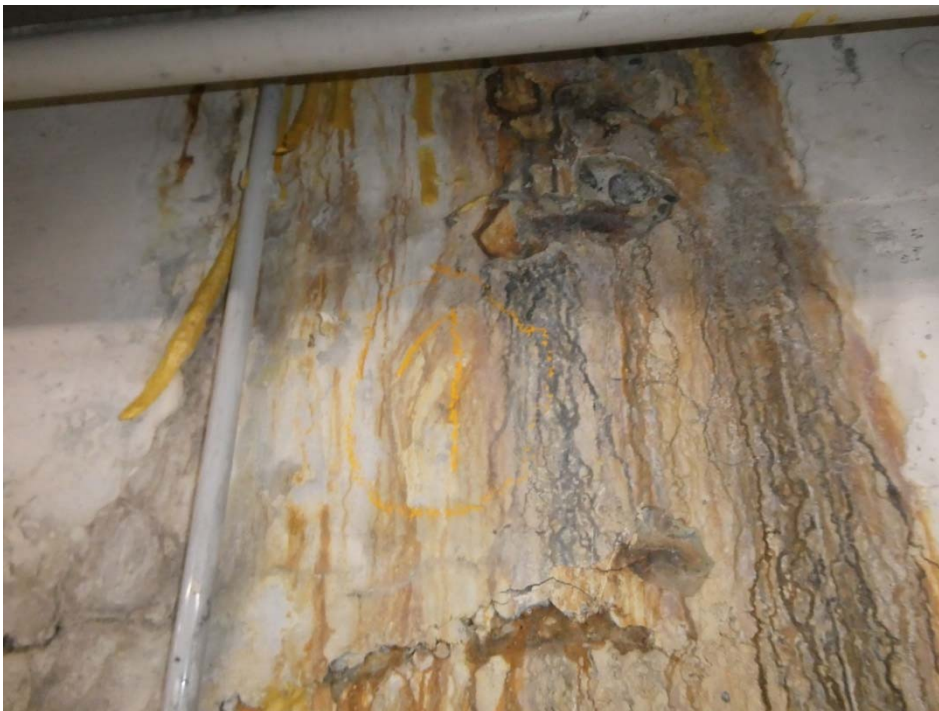
Bei der durch Wasserzutritt geschädigten Wand zum Außentreppenhaus in der oberen Parkebene ist das Ergebnis der Untersuchungsstelle 1 maßgebend. Die Betonüberdeckung wurde an der Wandfläche mit  $\geq 20$  mm ermittelt.

An der betreffenden Prüfstelle waren keine Chloride feststellbar, so dass hier infolge einer Chlorideinwirkung keine unmittelbare Korrosionsgefahr besteht.

Foto 30: Untersuchungsstelle 1 – Wasserzutritt, Ausblühungen und Korrosionsschäden

Vor einer Instandsetzung des geschädigten Wandbereichs und zur Vermeidung von  
weiteren Betonschäden müssen die Leckagestellen an der darüber befindlichen  
Abdichtungsebene der Parkgaragen-Dachdecke geortet und behoben werden.

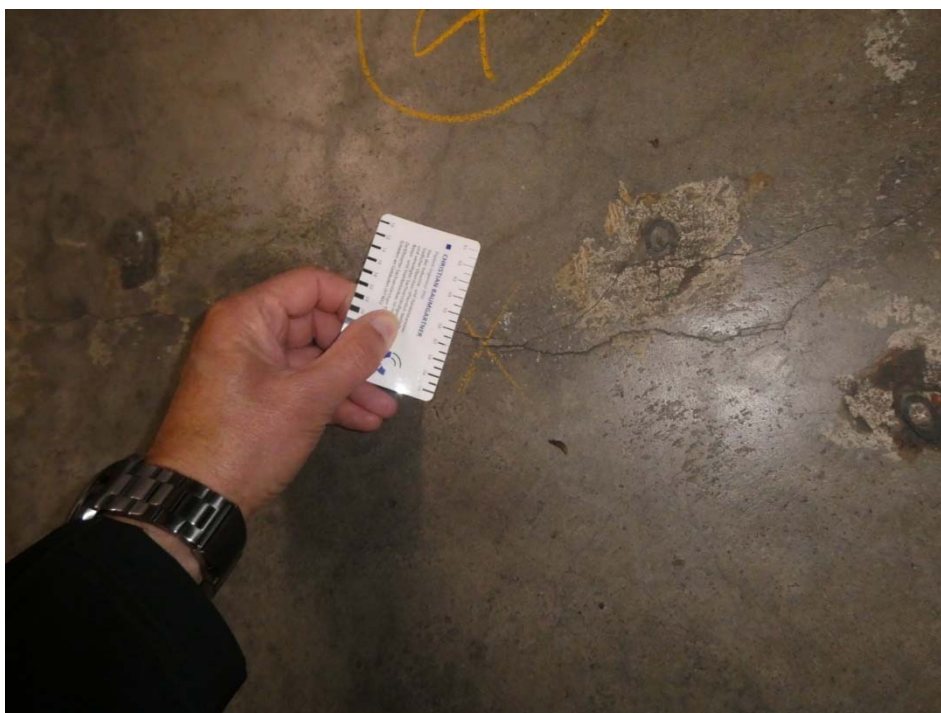
- Bodenfläche Bereich verpresster Riss Breite ca. 0,6 mm
- Chloridgehaltbestimmung: Tiefenbereich 0 – 20 mm: 1,96 M-%  
Tiefenbereich 20 – 40 mm: 1,26 M-%  
Tiefenbereich 40 – 60 mm: 1,75 M-%
- Betonüberdeckung:  $\geq 30$  mm

Foto 34: Untersuchungsstelle 4 – Bodenfläche Bereich verpresster Riss Breite ca. 0,6 mm

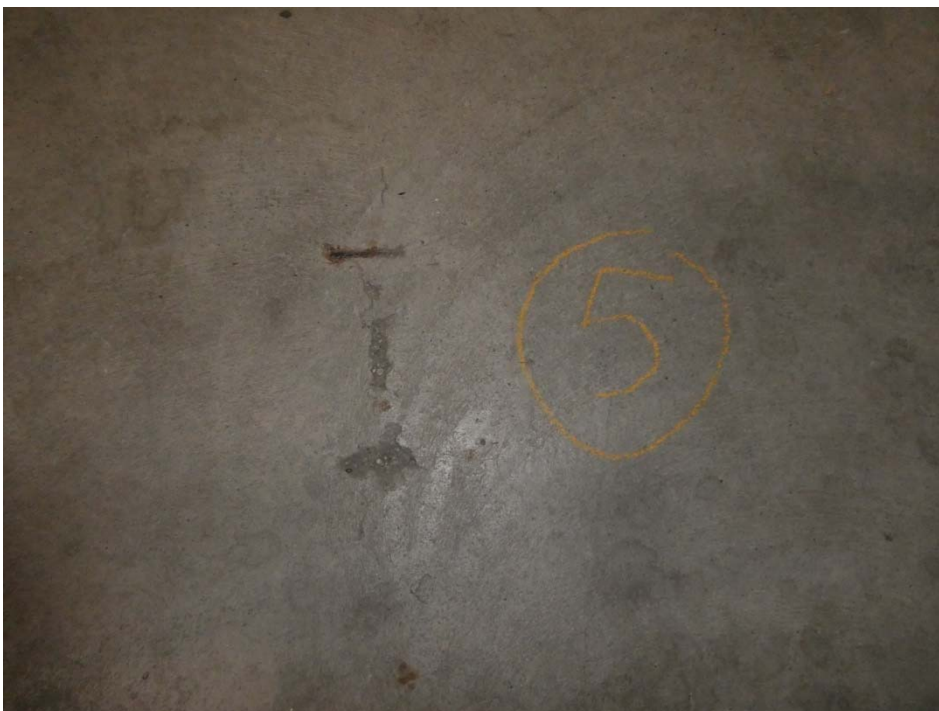
Foto 38: Untersuchungsstelle 5 – Bodenfläche Bereich freiliegender korrodierter Bewehrung

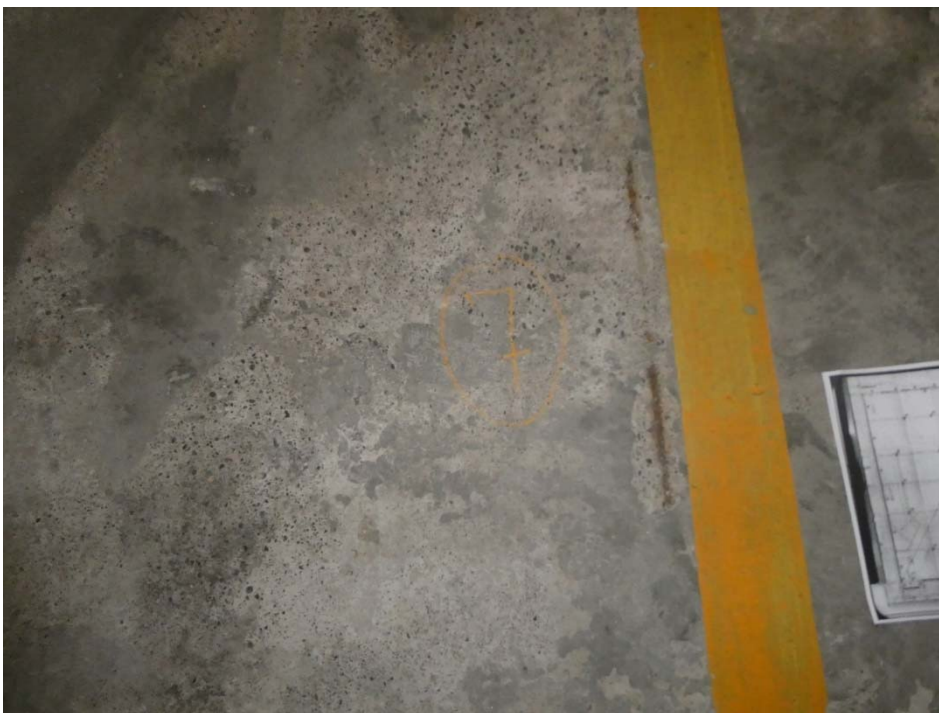
Foto 42: Untersuchungsstelle 7 – Bodenfläche Bereich freiliegender korrodierter Bewehrung

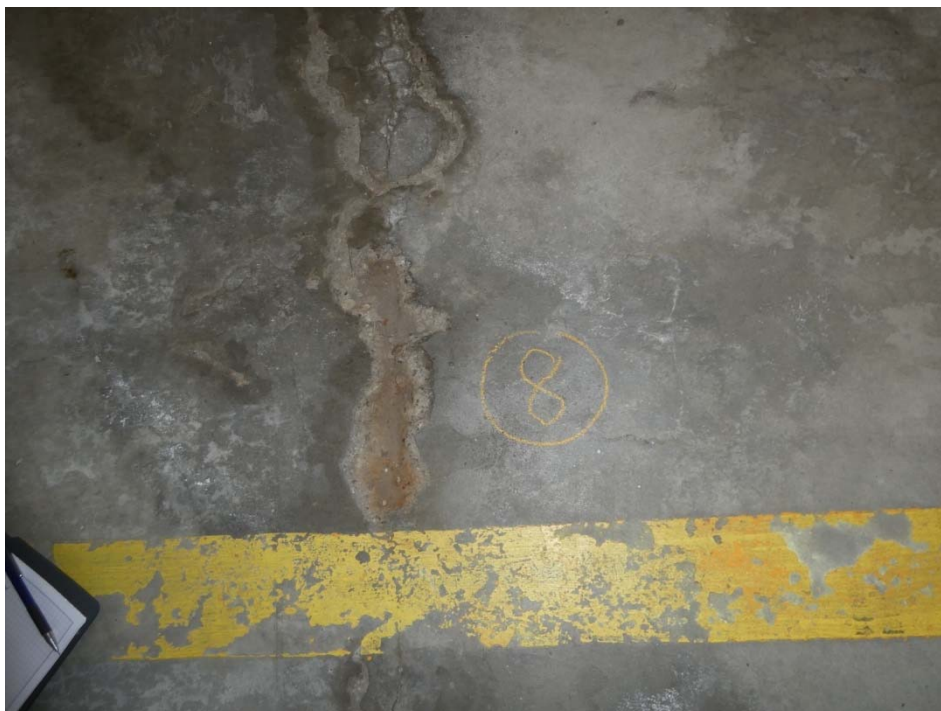
Foto 44: Untersuchungsstelle 8 – Bodenfläche Pfützenbereich mit korrodierter Bewehrung

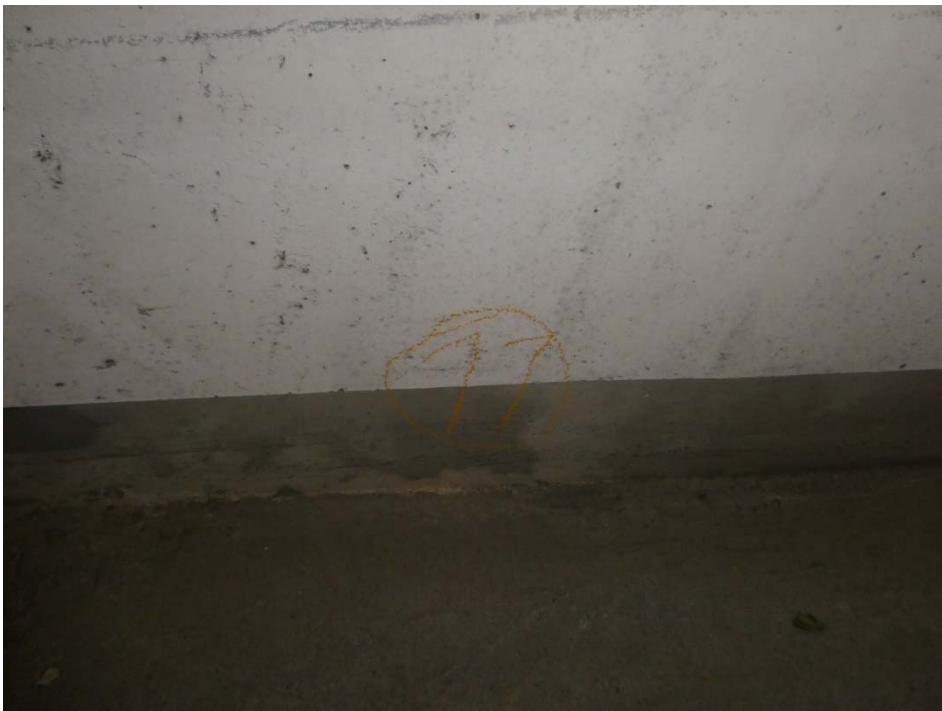
Foto 50: Untersuchungsstelle 11 – Wandsockel mit Farbablösungen

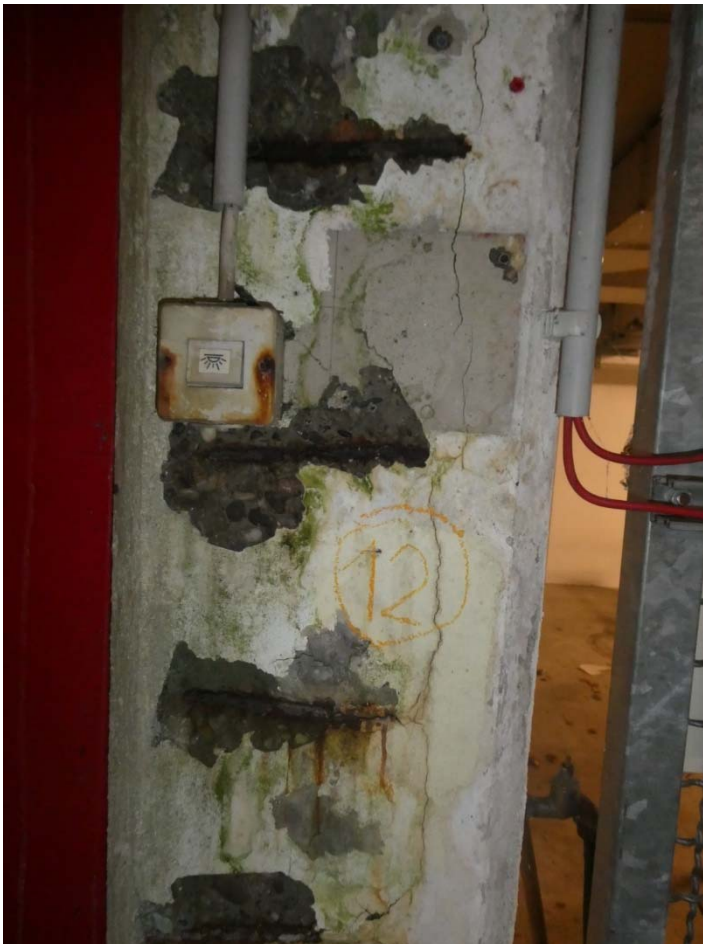
An der betreffenden Prüfstelle waren keine Chloride feststellbar, so dass hier infolge einer Chlorideinwirkung keine unmittelbare Korrosionsgefahr besteht.

Foto 52: Untersuchungsstelle 12 –  
Ausblühungen, Abplatzungen und  
Korrosionsschäden

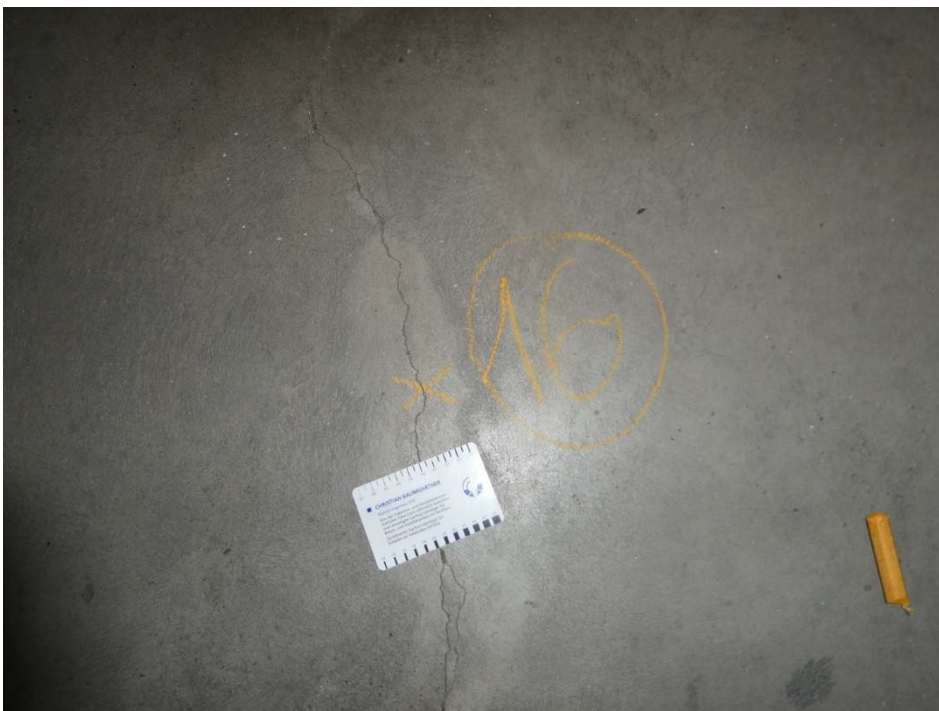
- Bodenfläche Bereich Riss Breite ca. 0,6 mm
- Chloridgehaltbestimmung: Tiefenbereich 0 – 20 mm: 0,14 M-%
- Betonüberdeckung:  $\geq 50$  mm

Foto 58: Untersuchungsstelle 16 – Bodenfläche Bereich Riss Breite ca. 0,6 mm

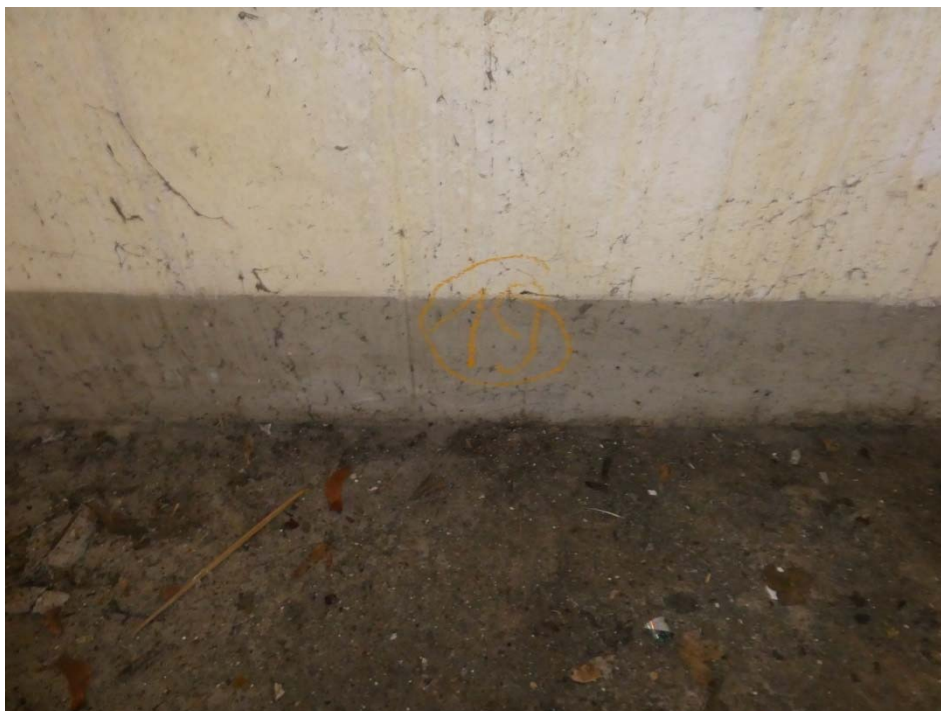
Foto 64: Untersuchungsstelle 19 – Außenwandsockel im Pfützenbereich

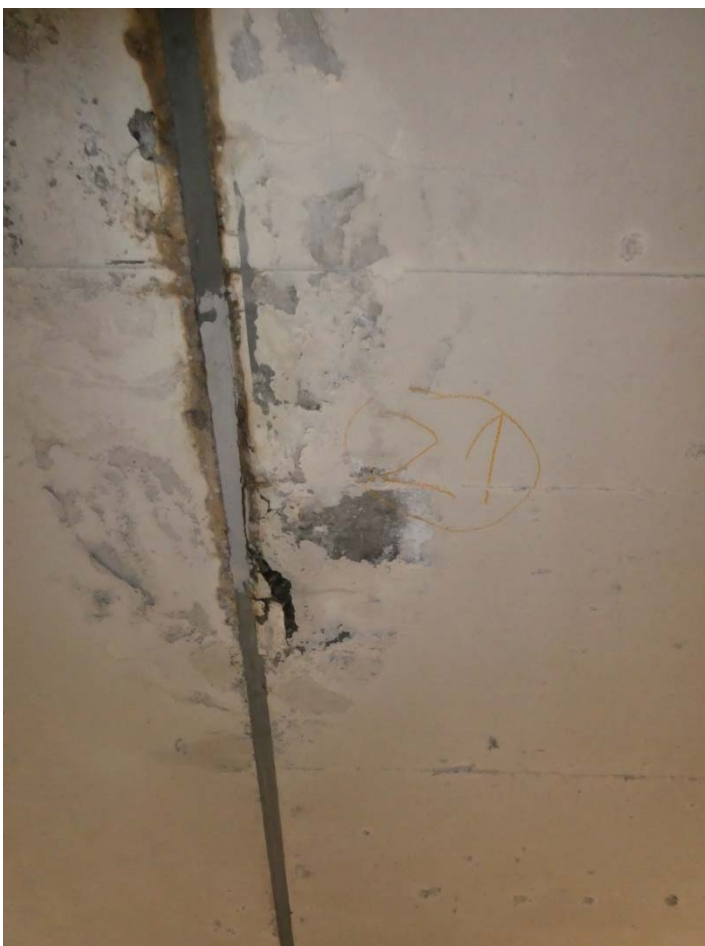
Bei den durch Wasserzutritt geschädigten Deckenbereichen der oberen Parkebene insbesondere neben der Bauwerksdehnfuge ist das Ergebnis der Untersuchungsstelle 21 maßgebend. Die Betonüberdeckung wurde an der Deckenfläche mit  $\geq 15$  mm ermittelt.

An der betreffenden Prüfstelle waren keine Chloride feststellbar, so dass hier infolge einer Chlorideinwirkung keine unmittelbare Korrosionsgefahr besteht.

Die Karbonatisierungstiefe wurde zwischen ca. 5 mm und 12 mm festgestellt. Demnach ist davon auszugehen, dass der Karbonatisierungshorizont die Bewehrungslage noch nicht erreicht hat und somit keine unmittelbare Korrosionsgefahr besteht.

Foto 68: Untersuchungsstelle 21 –  
Decke Bereich neben schadhafter  
Dehnfuge mit Ausblühungen

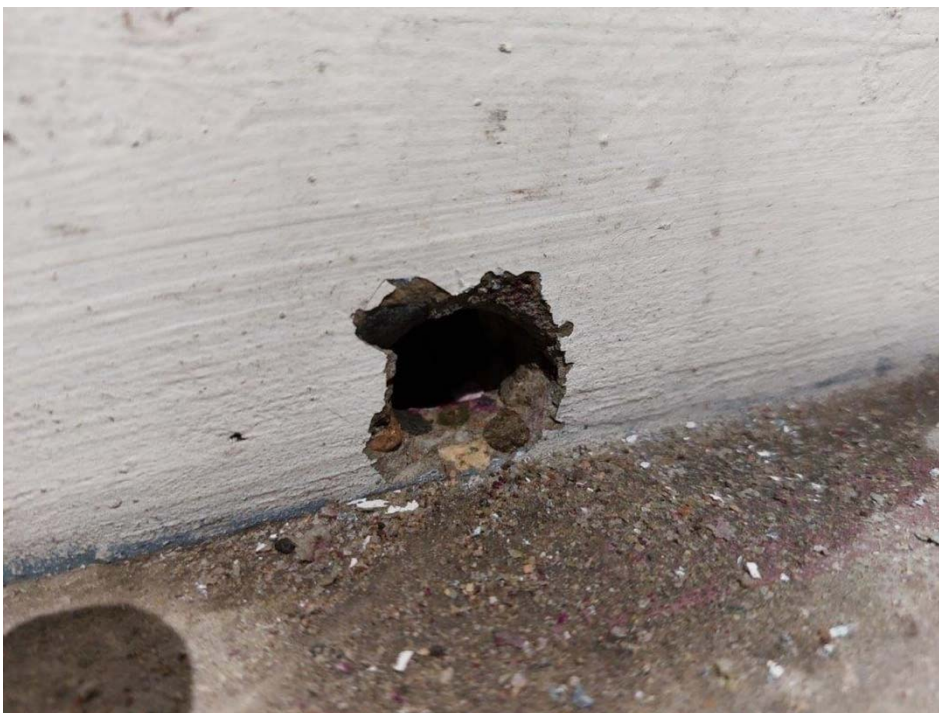
Foto A4: Untersuchungsstelle 3 – Karbonatisierungstiefe ca. 15 mm

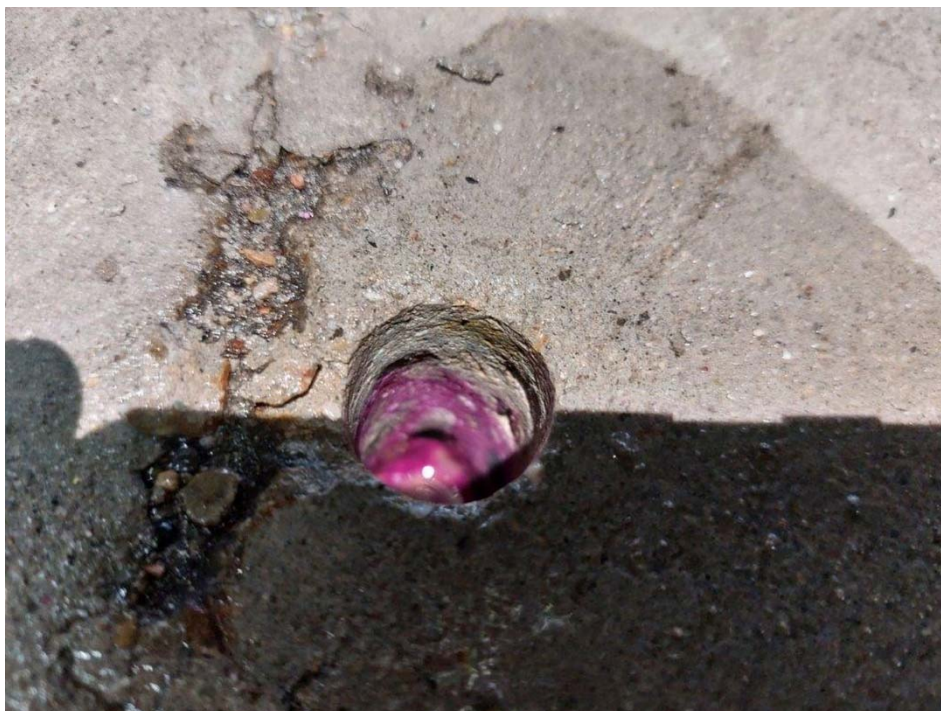
Foto A6: Untersuchungsstelle 5 – Karbonatisierungstiefe ca. 15 - 20 mm

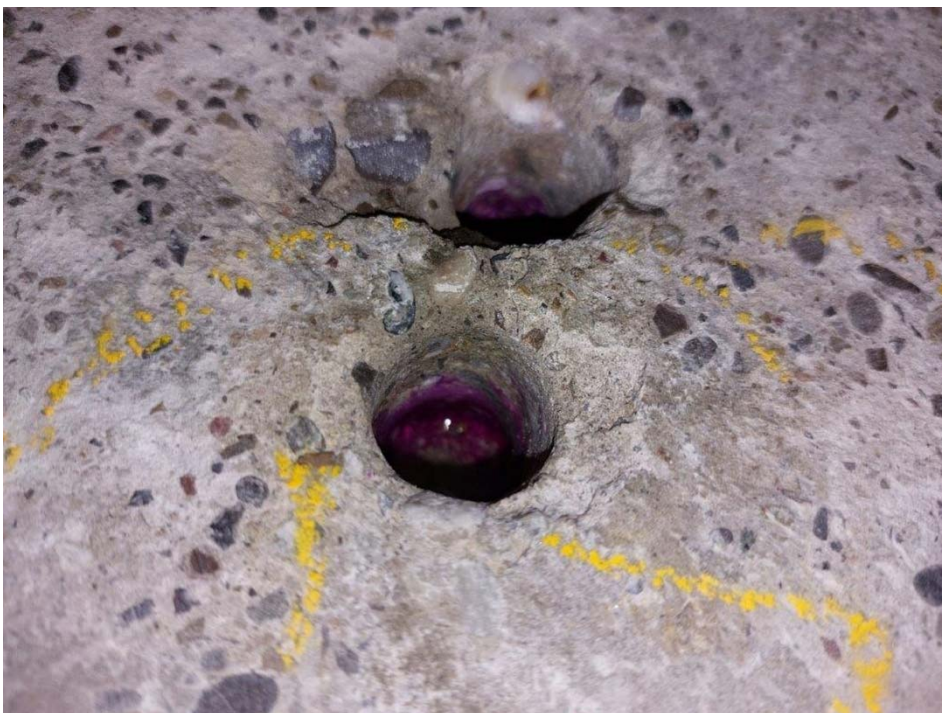
Foto A8: Untersuchungsstelle 7 – Karbonatisierungstiefe örtlich ca. 20 - 23 mm

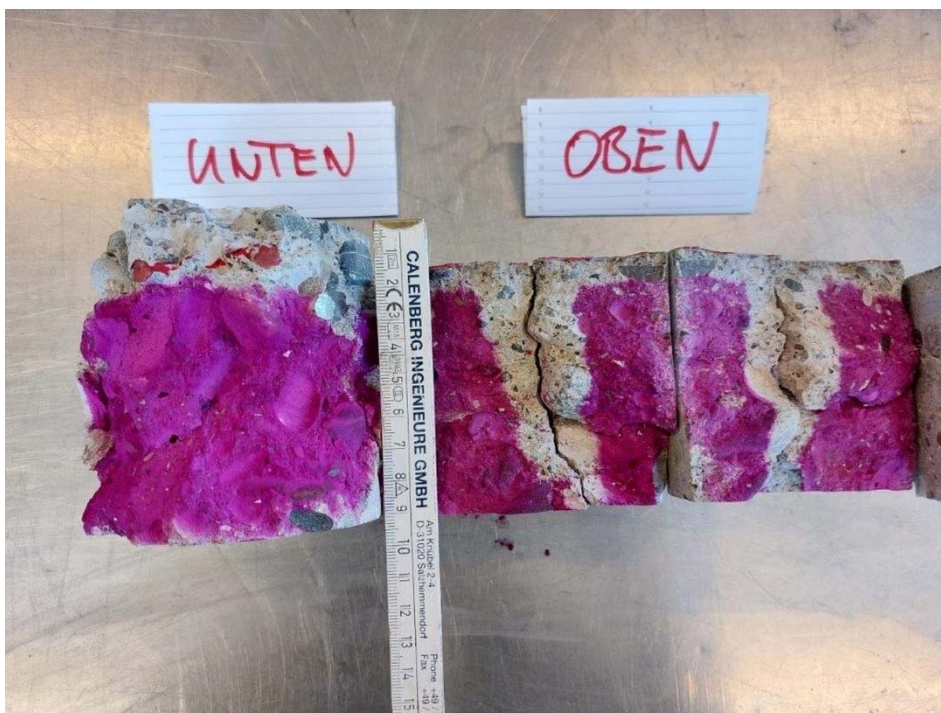
Foto A10: Untersuchungsstelle 8 – Karbonatisierungstiefe oben ca. 8 - 20 mm, unten ca. 30 mm
