# **Begutachtung Parkgarage Berufsschulzentrum Lörrach**

**Gegenstand:** Parkgarage  
Berufsschulzentrum Lörrach  
Wintersbuckstraße 5  
79539 Lörrach

**Auftrags-Nr.:** G24514  
**Ort, Datum:** Kirchzarten, 06.08.2024

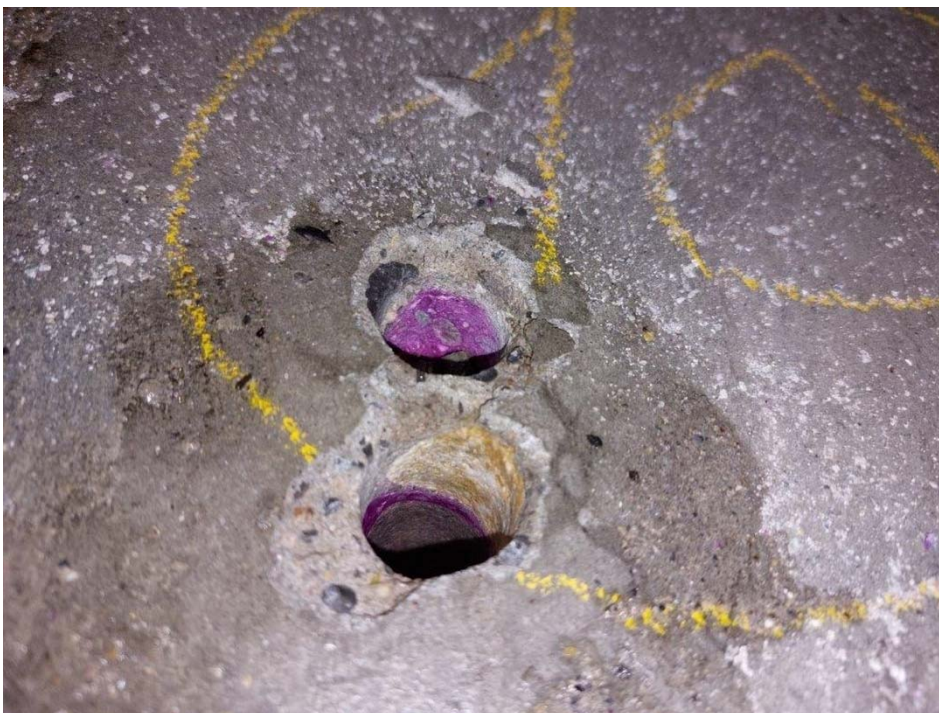
Foto A12: Untersuchungsstelle 10 – Karbonatisierungstiefe ca. 18 mm

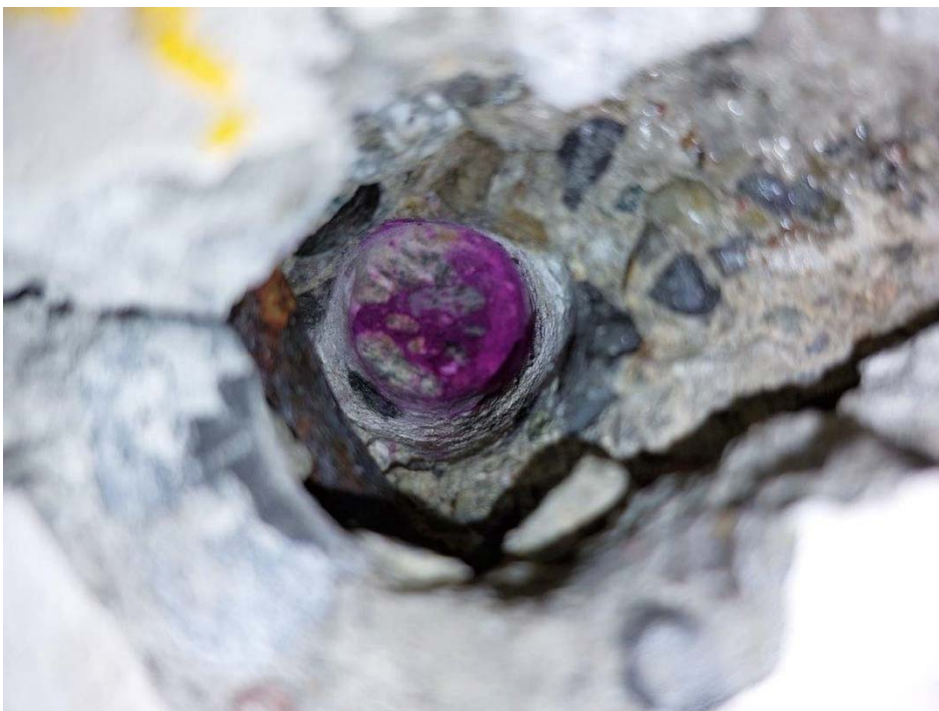
Für die Karbonatisierungstiefenbestimmung ist außerdem die Untersuchung des Bohrkerns neben der Untersuchungsstelle 8 maßgebend. Die Karbonatisierungstiefe wurde im Rissbereich zwischen ca. 30 mm und 50 mm festgestellt. Demnach ist davon auszugehen, dass der Karbonatisierungshorizont im Rissbereich teilweise die Bewehrungslage erreicht hat. Aufgrund der fehlenden Alkalität besteht Korrosionsgefahr.

Foto A14: Untersuchungstelle 13 – Karbonatisierungstiefe im Riss ca. 35 - 50 mm

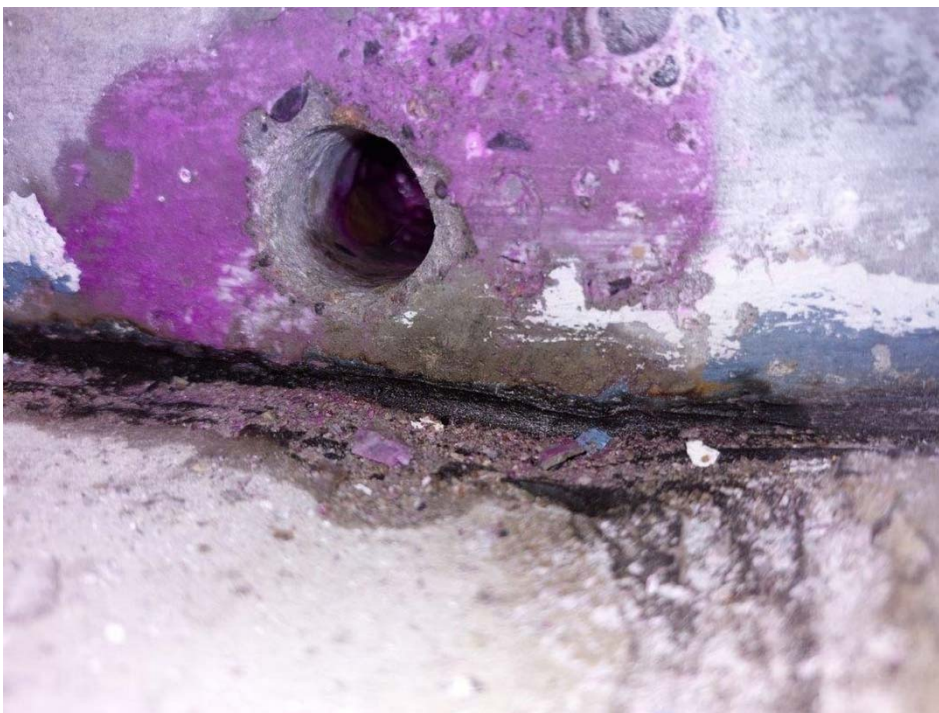
Foto A18: Untersuchungsstelle 20 – Karbonatisierungstiefe ca. 20 mm
