# **Gutachterliche Stellungnahme Feuchteschäden in Kreissporthalle Berufsschulzentrum Lörrach**

**Auftraggeber:** Landratsamt Lörrach  
Planung & Bau  
Palmstraße 3  
79539 Lörrach

**Gegenstand:** Kreissporthalle  
Berufsschulzentrum Lörrach  
Wintersbuckstraße 5  
79539 Lörrach

**Auftrags-Nr.:** G24514  
**Ort, Datum:** Kirchzarten, 27.11.2024

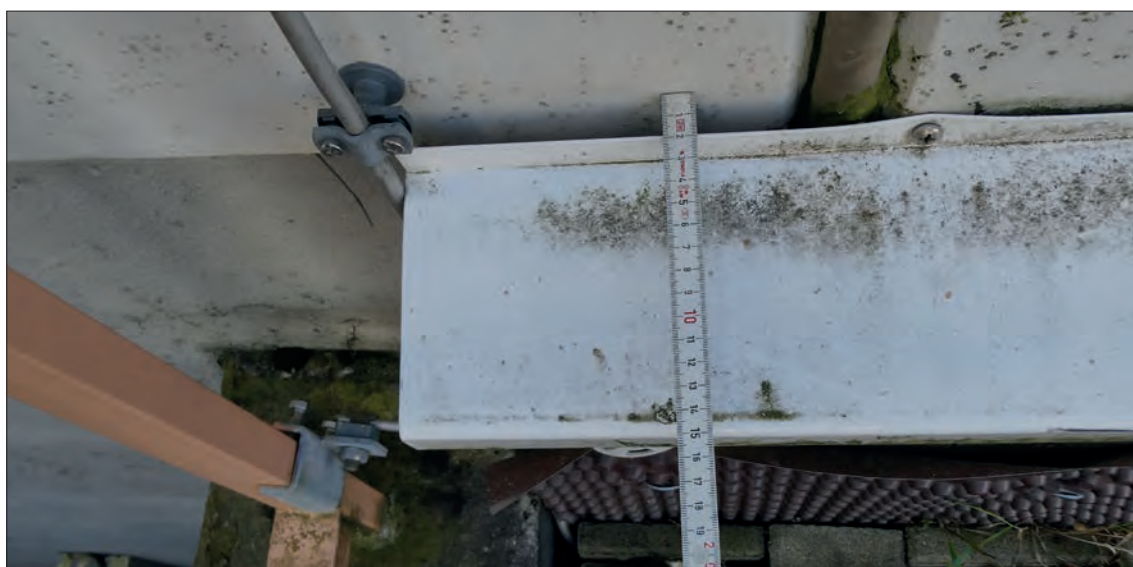
Die oberen Dämmstoffplattenränder liegen zum Teil versetzt zueinander. Streckenweise liegen sie mehrere cm unterhalb der Abdeckungen aus Blechkanteilen (Fotos 9 – 11). Die Aufkantung der Blechabdeckungen selbst liegt häufig nur an den Befestigungspunkten press an der Außenwandoberfläche an. Es wurden an mehreren Stellen Abstände von bis zu ca. 0,5 cm zwischen der Aufkantung und den Wandoberflächen gemessen (Fotos 6, 8). Am östlichen Ende der Blechabdeckung betrug der Abstand ca. 1,5 cm – siehe Foto unterhalb. Größere Abstände waren vor den Stoßfugen der Stahlbetonwandbauteile anzutreffen (Foto 6).

Abb. 5 Westlicher Abschnitt Nordostfassade – Abstand zwischen Aufkantung und Blechabdeckung  
(Foto von Unterzeichnern – 23.02.2024)

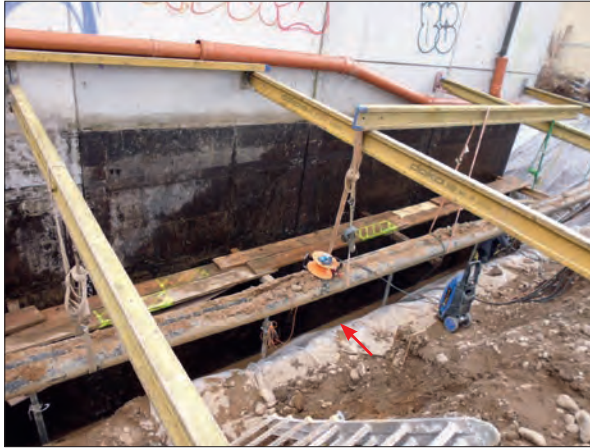
Abb. 20 Nordwestfassade – Wasser auf Arbeitsraumsohle

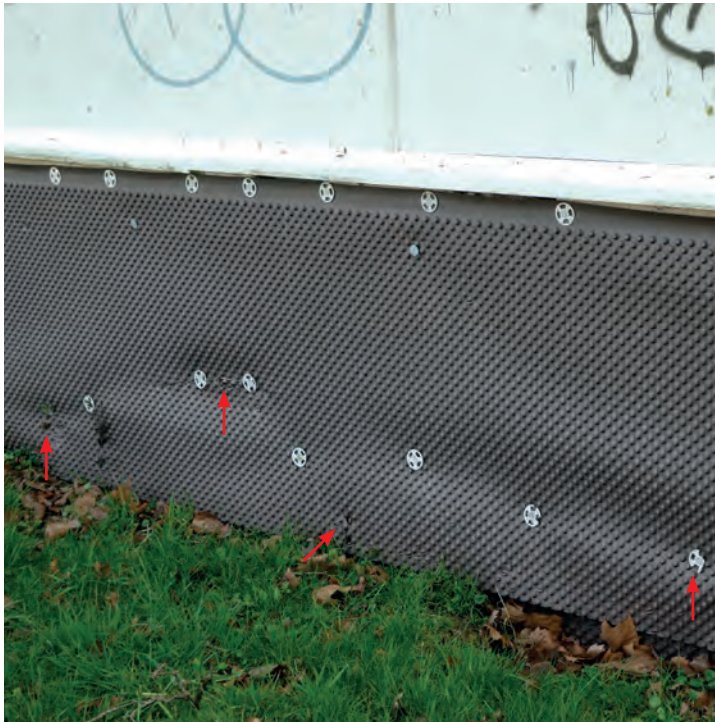
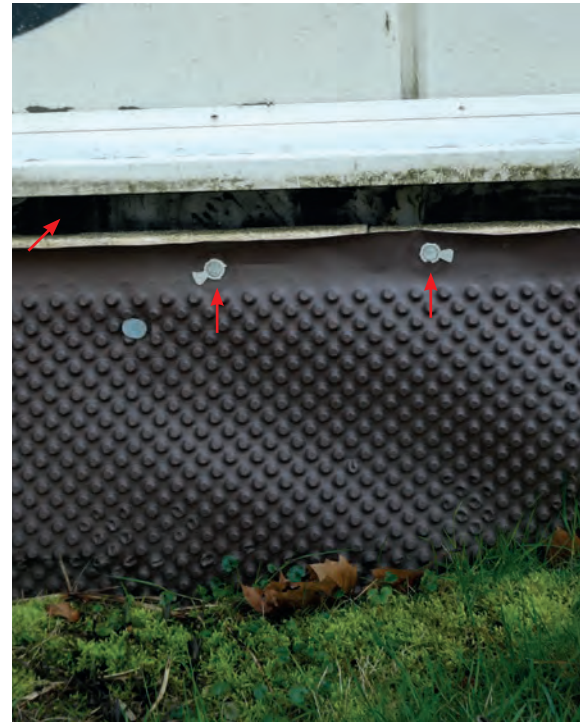
Foto 10: Außenbereich – Nordwestfassade

Beid Fotos: beschädigte Halteteller an Befestigungselementen

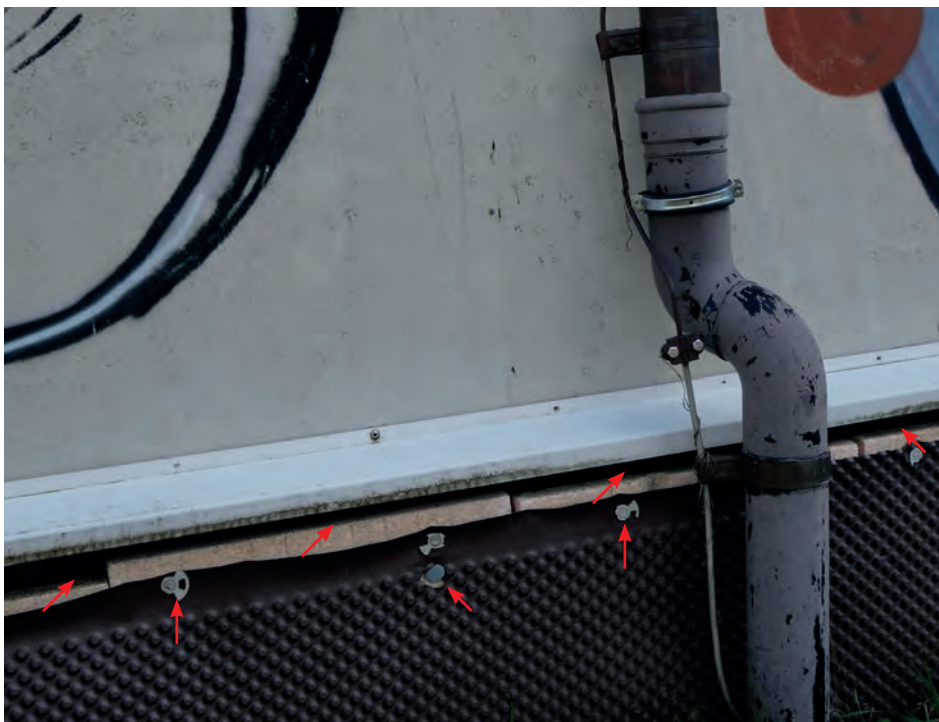
Foto 11: Außenbereich – Nordwestfassade

Sockelzone: Blechkanteil oberhalb Perimeterdämmung, Noppenschutzbahn und Entwässerungsleitung; Spalt zwischen Oberkanten Perimeterdämmung und Blechkanteil; Perimeterdämmplatten nicht dicht gestoßen; Noppenschutzbahn um Befestigungselement ausgerissen; beschädigte Halteteller an Befestigungselementen

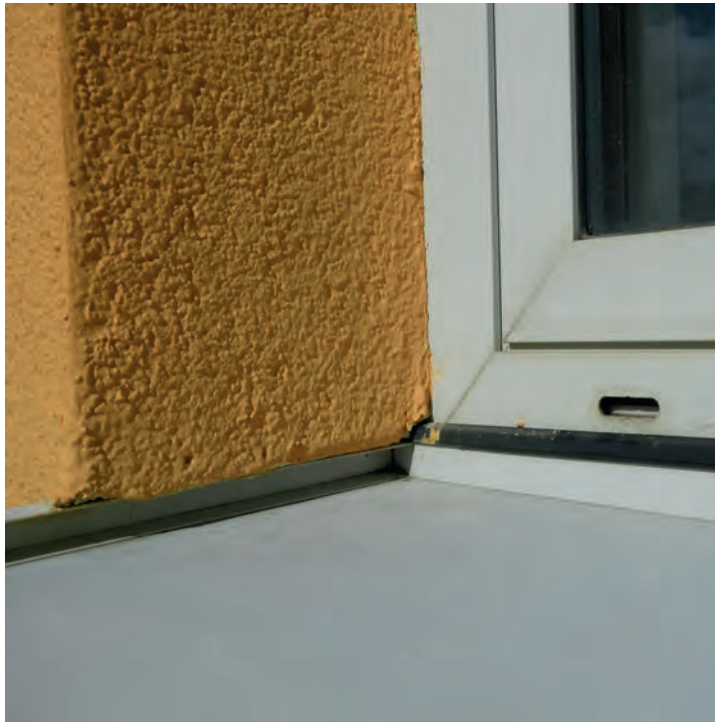
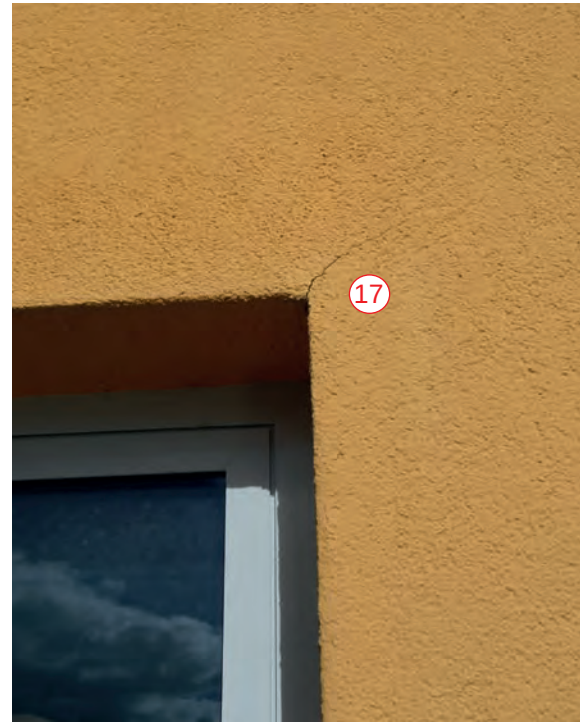
Foto 16: Außenbereich – Südfassade

Foto rechts: Riss in Putzbekleidung diagonal von Öffnungssinnenecke ausgehend

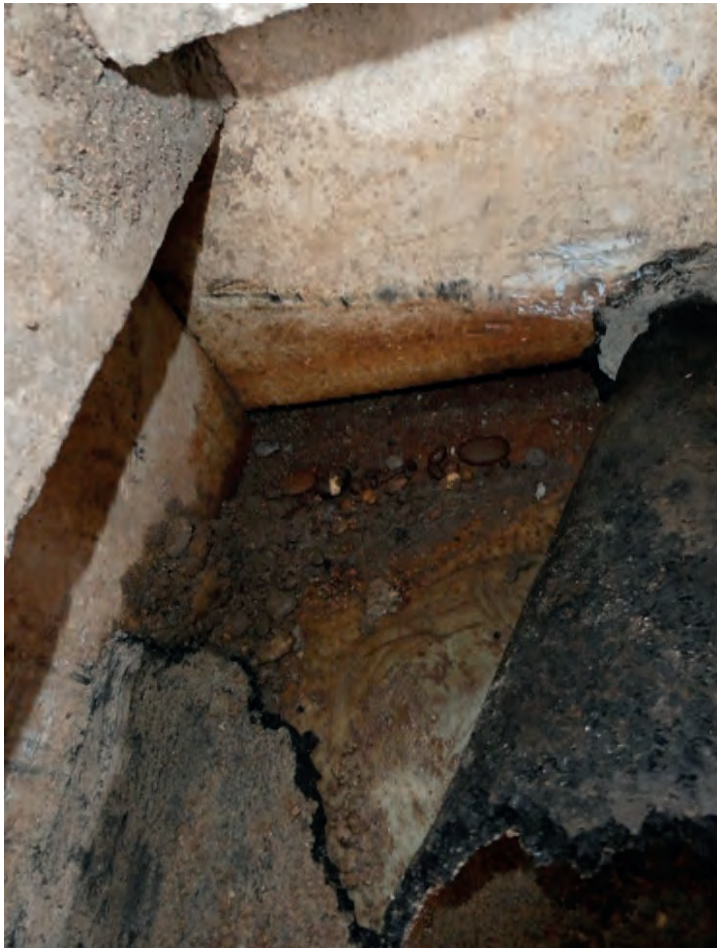
Foto 28: Sondageöffnung 01 – Süd  
Detailaufnahme  
Bodenaufbau, d. h. Pflasterbelag und  
Bettungsmaterial oberhalb Bauten-  
schutzmatte aufgenommen

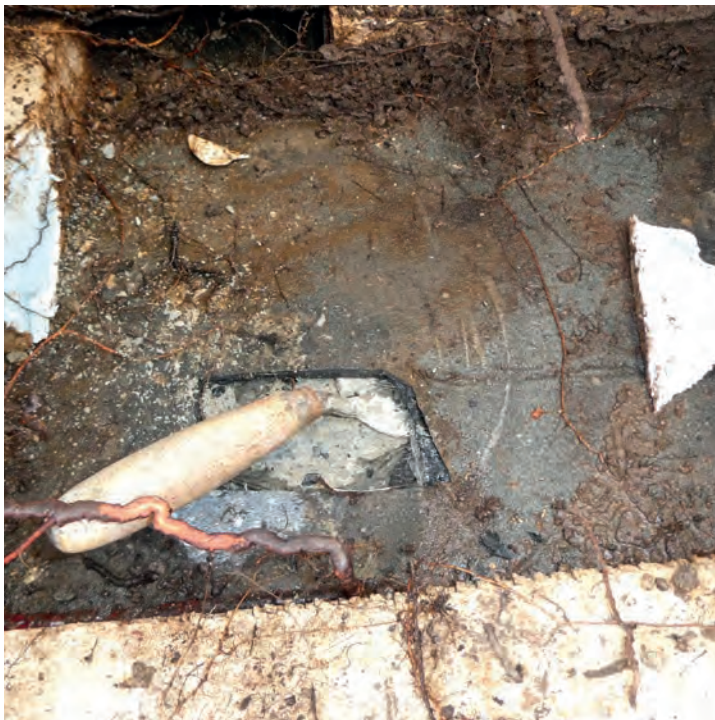
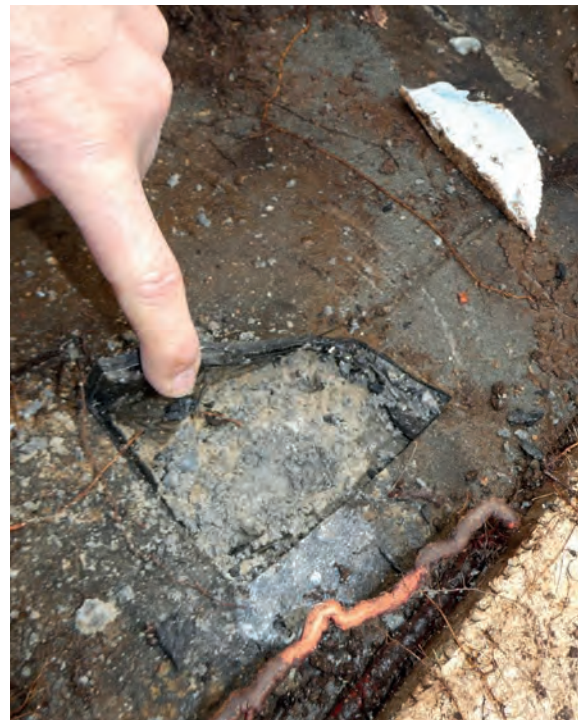
Die Sondageöffnung nördlich der Klimazentrale zeigte zum einen Einwurzungen zwischen Dämmplattenoberfläche und Schutzvlies und zum anderen ließ sich die Abdichtungsbahn mit einem Spachtel vergleichsweise leicht vom Betonuntergrund abheben (Foto 35 links). Der Betonuntergrund war im Bereich der Öffnungsstelle der Abdichtungsschicht augenscheinlich wie fühlbar feucht. Die Abdichtung wies zumindest im Bereich der Sondageöffnung keine ausreichende Haftung, keine ausreichende Verbindung mit dem Untergrund auf. Wasser oder Feuchtigkeit konnte unter die Abdichtungsschicht gelangen.

Foto 35: Sondageöffnung 02  
Detailaufnahmen  
Foto links: kraftschlüssiger Verbund zwischen Stahlbetonoberfläche und Abdichtungsbahn nicht vorhanden  
Foto rechts: Stahlbetonoberfläche feucht

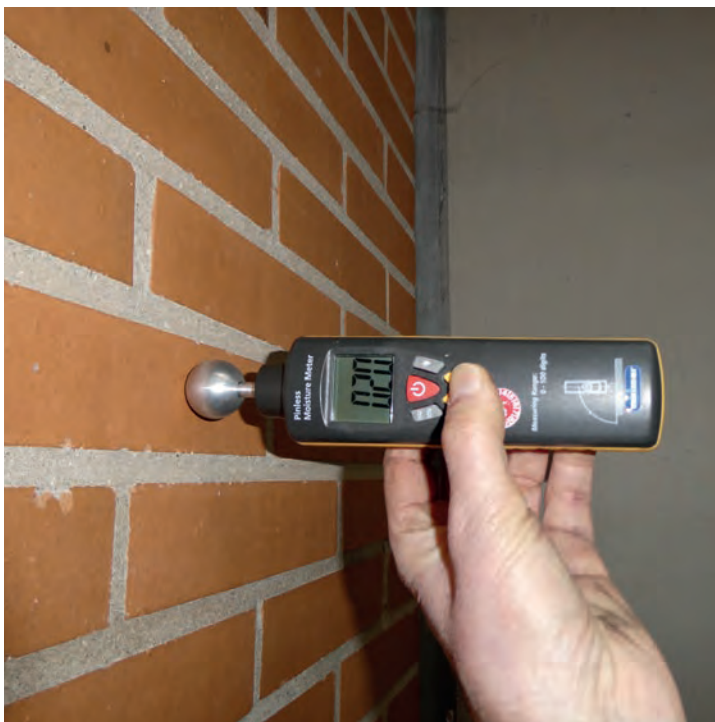
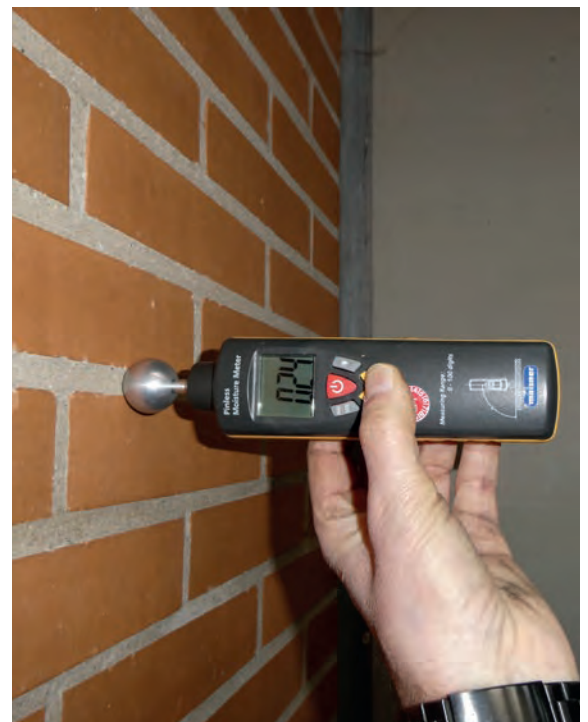
Foto 109: Sporthalle – nördliches Hallendrittel

Foto rechts: Feuchtemessung an Mörtelfugenoberfläche – 24 Digits (trocken)

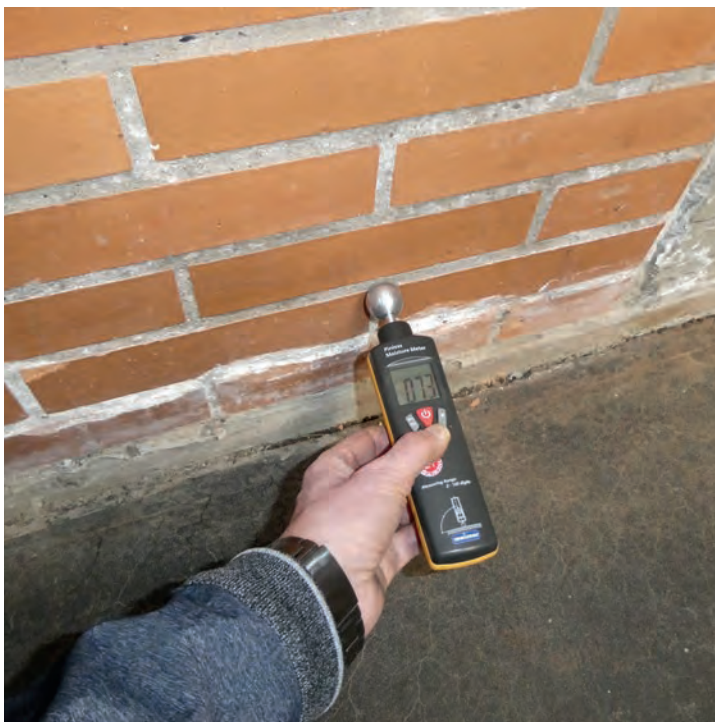
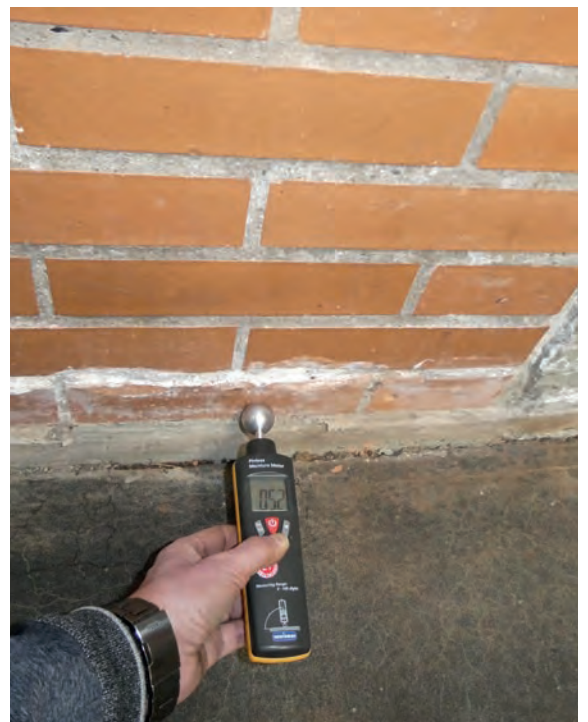
Foto 111: Sporthalle – nördliches Hallendrittel  
Detailaufnahmen  
Nordöstliche Hallenwand – Sockelzone  
Foto links: Feuchtemessung an Mörtelfugenoberfläche – 73 Digits (nass)  
Foto rechts: Feuchtemessung an Ziegelsteinoberfläche – 52 Digits (feucht)

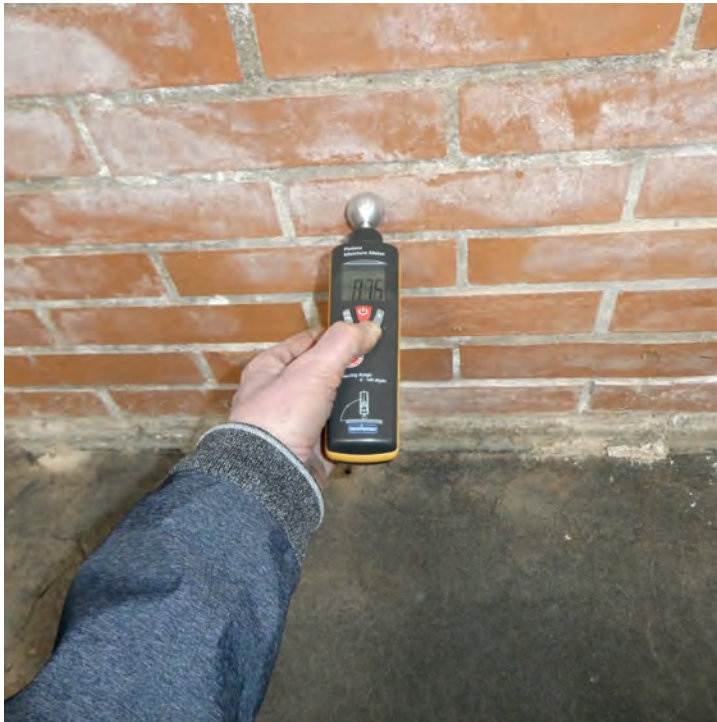
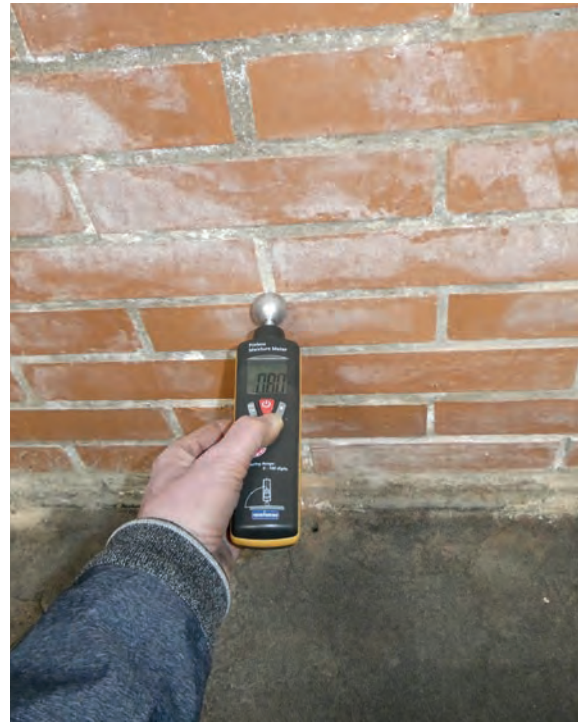
Foto 114: Sporthalle – nördliches Hallendrittel

Foto rechts: Feuchtemessung an Mörtelfugenoberfläche – 80 Digits (nass)

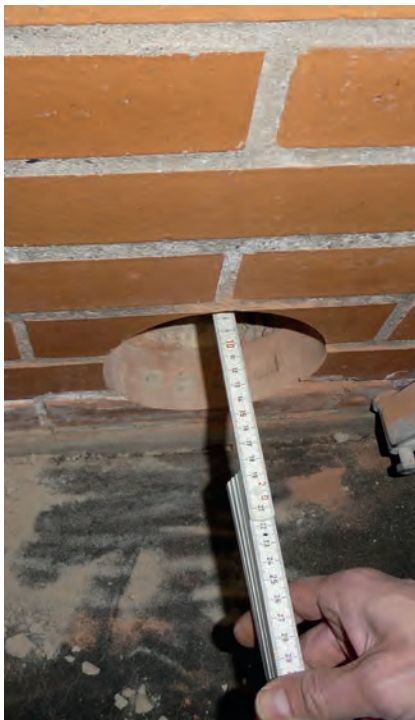
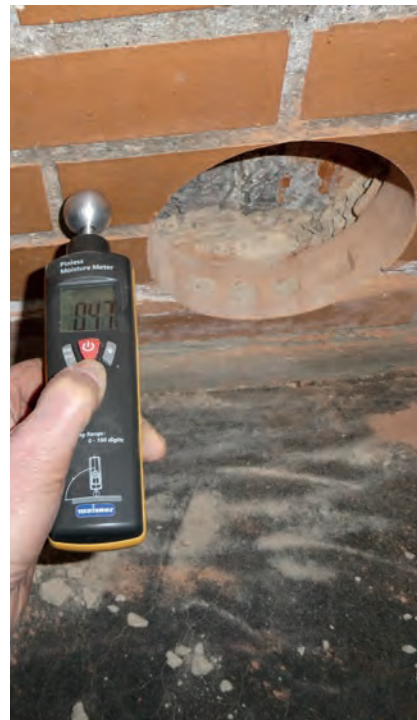
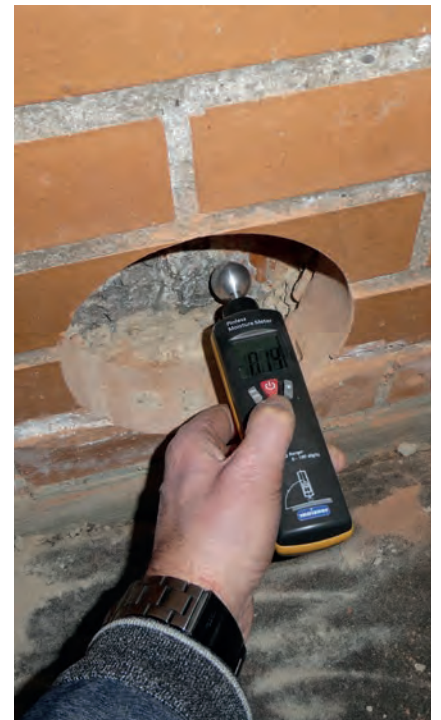
Foto 119: Sporthalle – nördliches Hallendrittel  
Detailaufnahmen  
Foto links: Distanz zwischen hallenseitiger Mauerwerks und Betonoberfläche – ca. 8,0 cm  
Foto Mitte: Feuchtemessung an Ziegelsteinoberfläche – 47 Digits (feucht)  
Foto rechts: Feuchtemessung an Betonoberfläche – 79 Digits (nass)

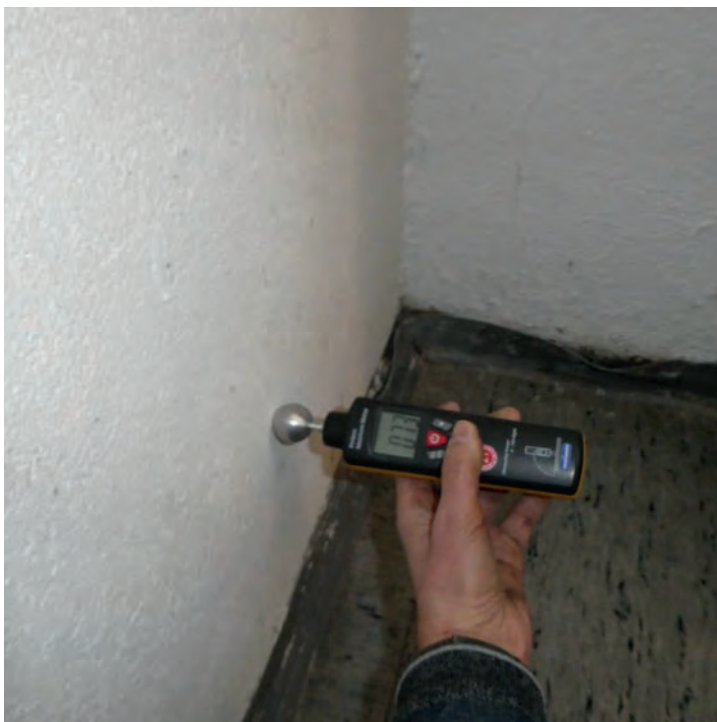
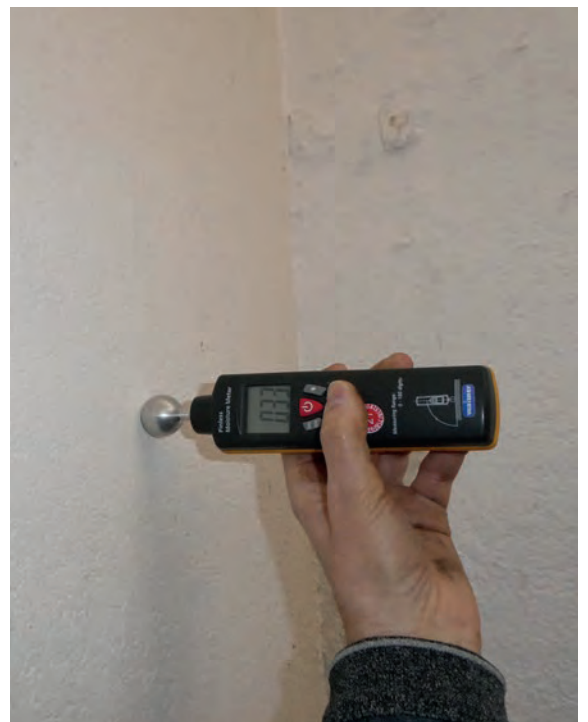
Foto 136: Schulgebäude – Untergeschoss  
Übersicht  
Treppenhaus – Innenseite südwestliche Giebelwand – vergleichende Feuchtemessung  
Foto links: Feuchtemessung unterer Wandabschnitt – 73 Digits (nass)  
Foto rechts: Feuchtemessung Wandabschnitt oberhalb – 33 Digits (feucht)
