# **Begutachtung Parkgarage Berufsschulzentrum Lörrach**

**Gegenstand:** Parkgarage  
Berufsschulzentrum Lörrach  
Wintersbuckstraße 5  
79539 Lörrach

**Auftrags-Nr.:** G24514  
**Ort, Datum:** Kirchzarten, 06.08.2024

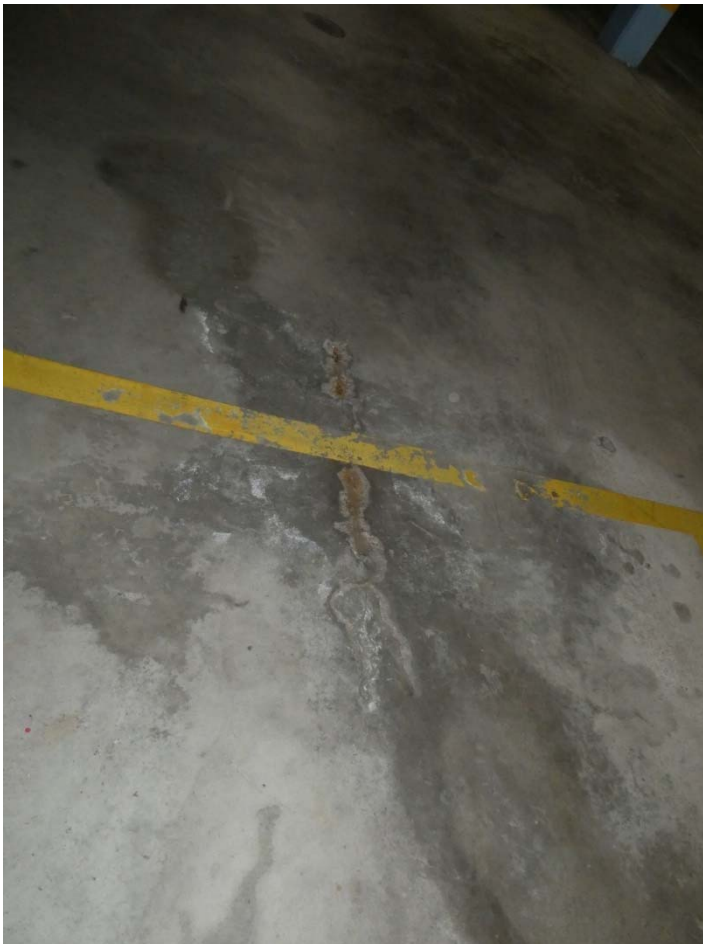
Foto 2: Obere Parkebene – Abplatzungen, freiliegende korrodierte Bewehrung, Reparaturstellen

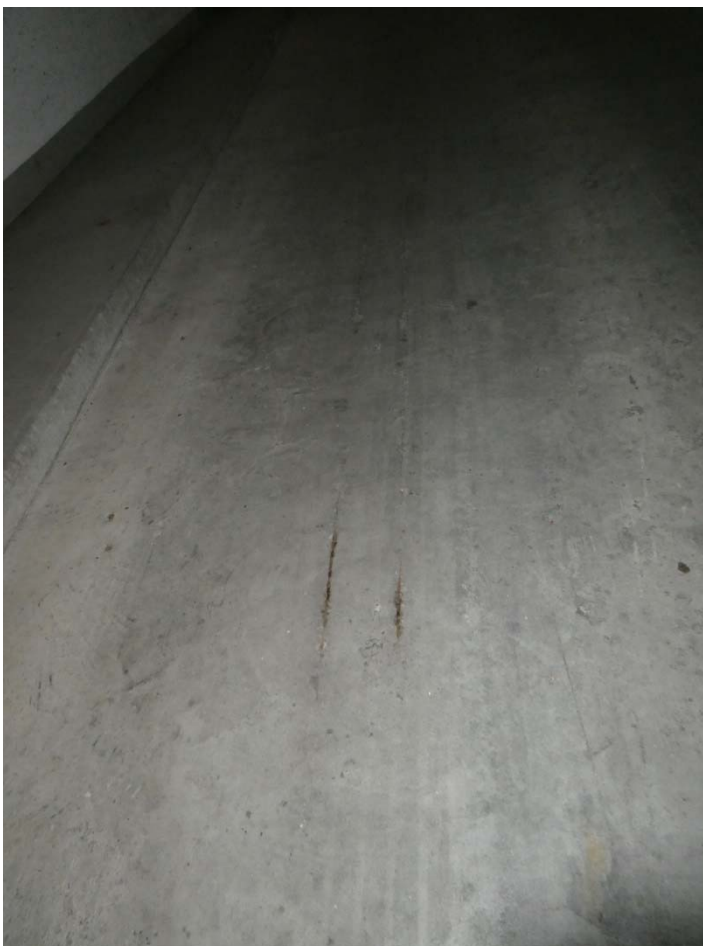
Foto 8: Innenliegende Rampe –  
freiliegende korrodierte Bewehrung

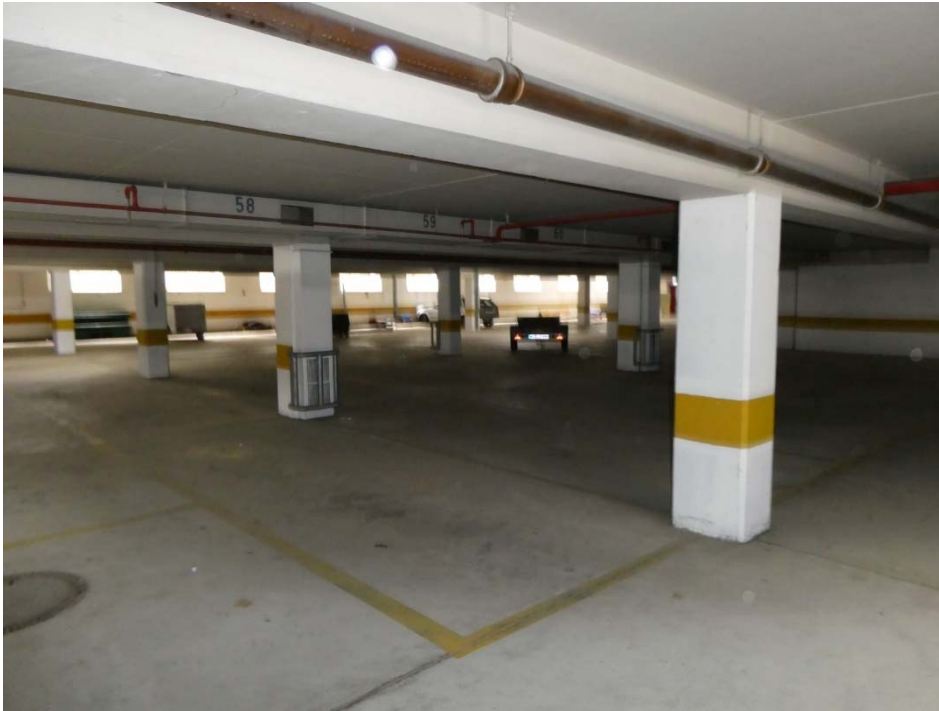
Die Bodenflächen der beiden Parkebenen sind mit einer geglätteten unbeschichteten Oberfläche vorhanden. An den Bodenoberflächen ist ein leichtes Gefälle zu vorhandenen Bodeneinläufen ausgebildet. Die Bodenflächen sind außerdem durch die Ausbildung von Schwindfugen in mehrere Felder unterteilt (sh. Anlage 1 – Fotos 1, 11, 12, 16).

Die Wände, Stützen und Decken mit Unterzügen sind mit einem Anstrich versehen. Die Sockelbereiche der Wände und Stützen sind ebenfalls gestrichen, eine Beschichtung ist nicht vorhanden (sh. Anlage 1 – Fotos 1, 11, 12).

Foto 11: Untere Parkebene – Bodenplatte unbeschichtet, Stützen + Wände + Decke mit Anstrich

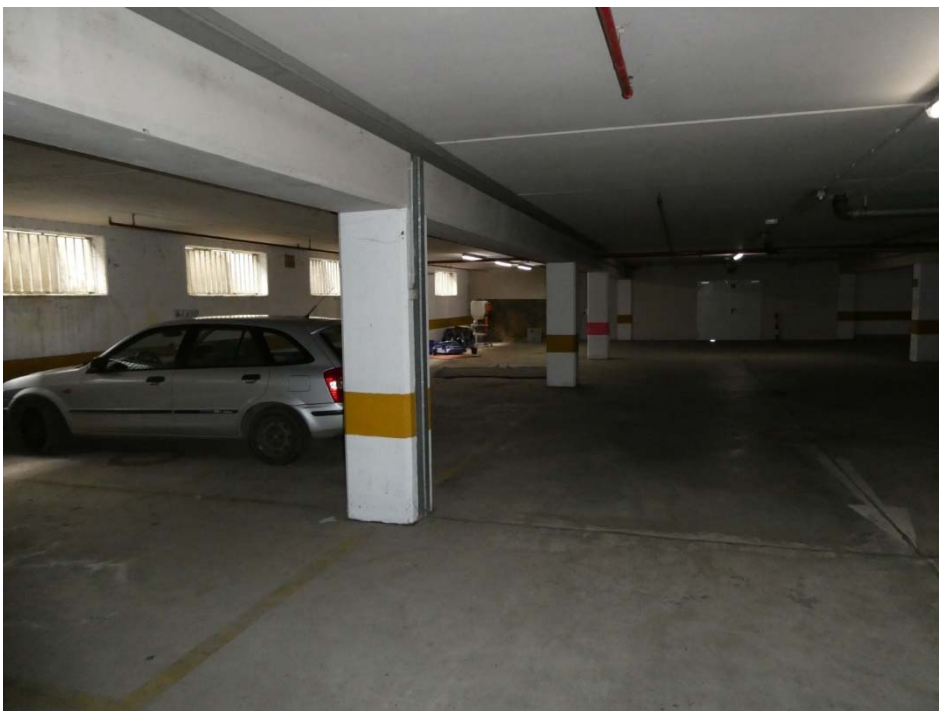
Foto 12: Untere Parkebene – Bodenplatte unbeschichtet, Stützen + Wände + Decke mit Anstrich

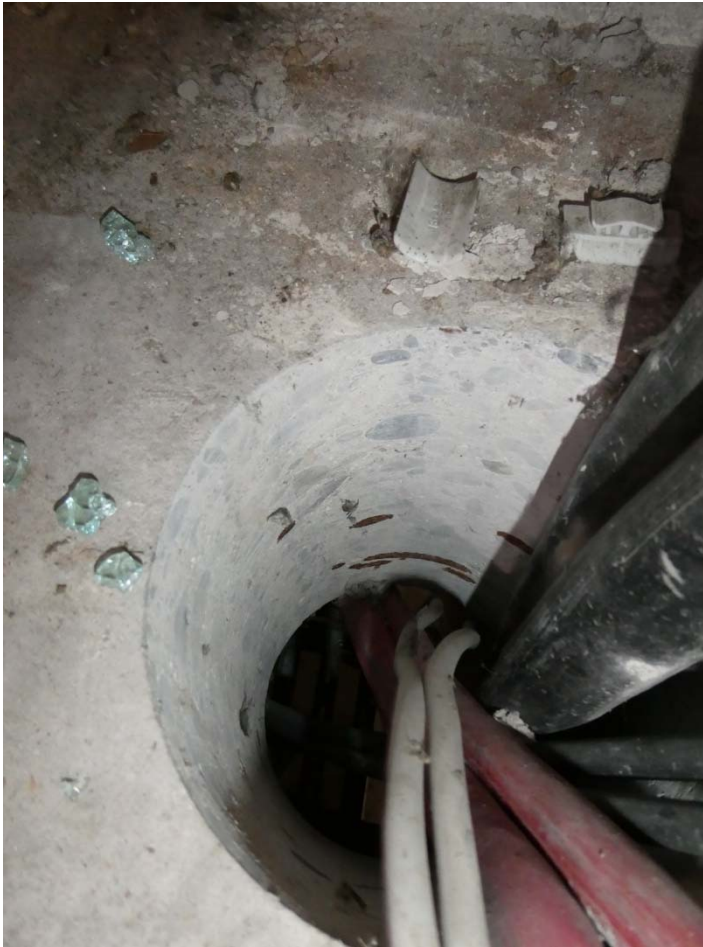
Foto 19: Obere Parkebene –  
Installationsbohrung durch  
Zwischendecke

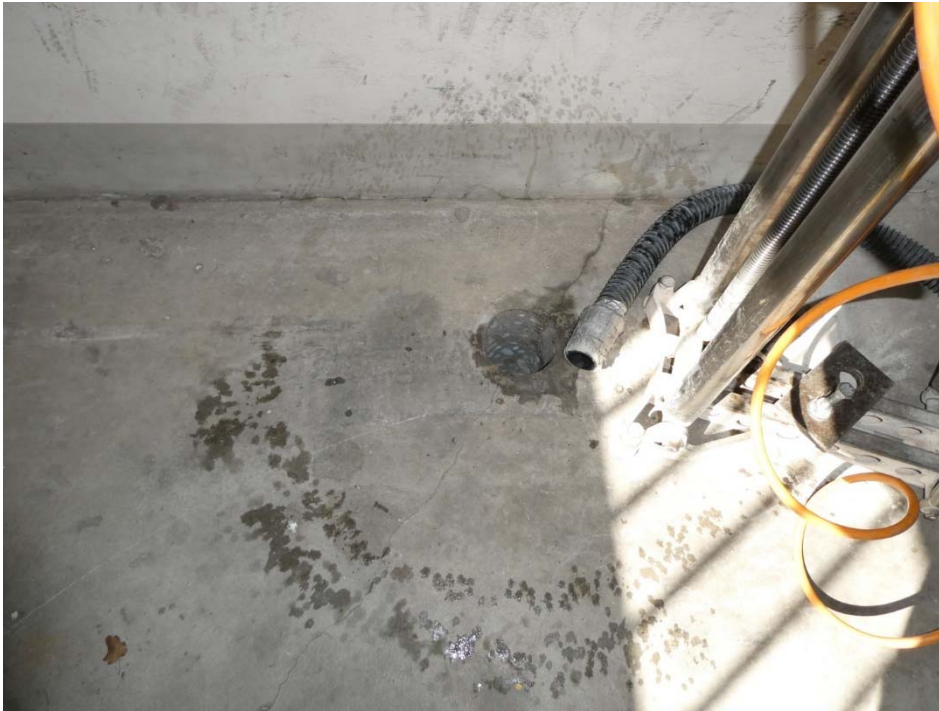
Foto 23: Obere Parkebene – Bohrkernentnahme Zwischendecke im Bereich Trennriss

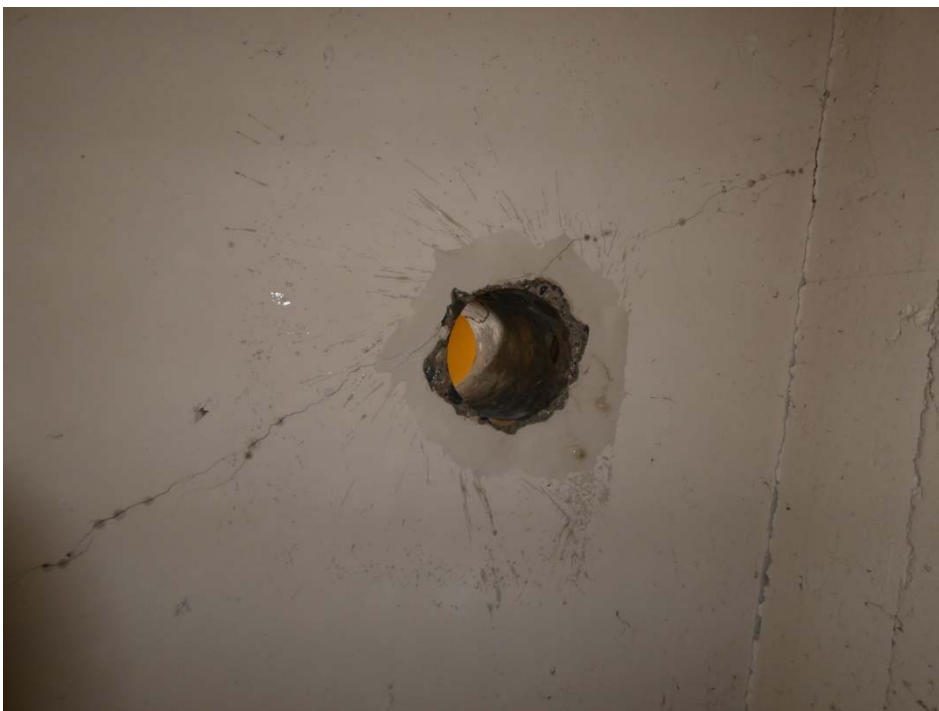
Foto 24: Untere Parkebene – Bohrkernentnahme Zwischendecke im Bereich Trennriss

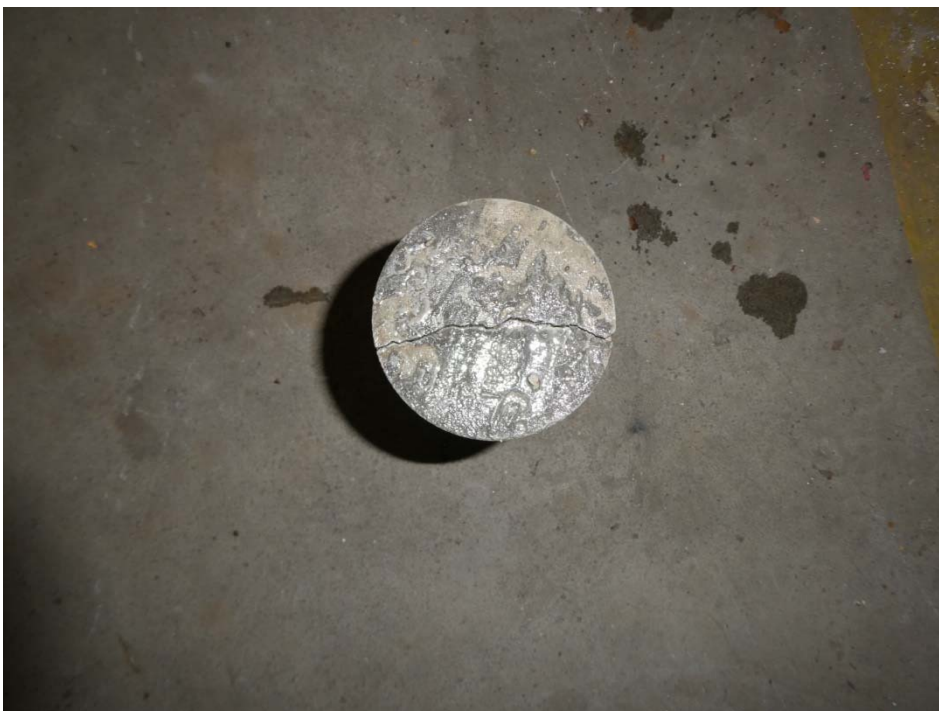
Foto 28: Obere Parkebene – Bohrkernentnahme Zwischendecke im Bereich Trennriss

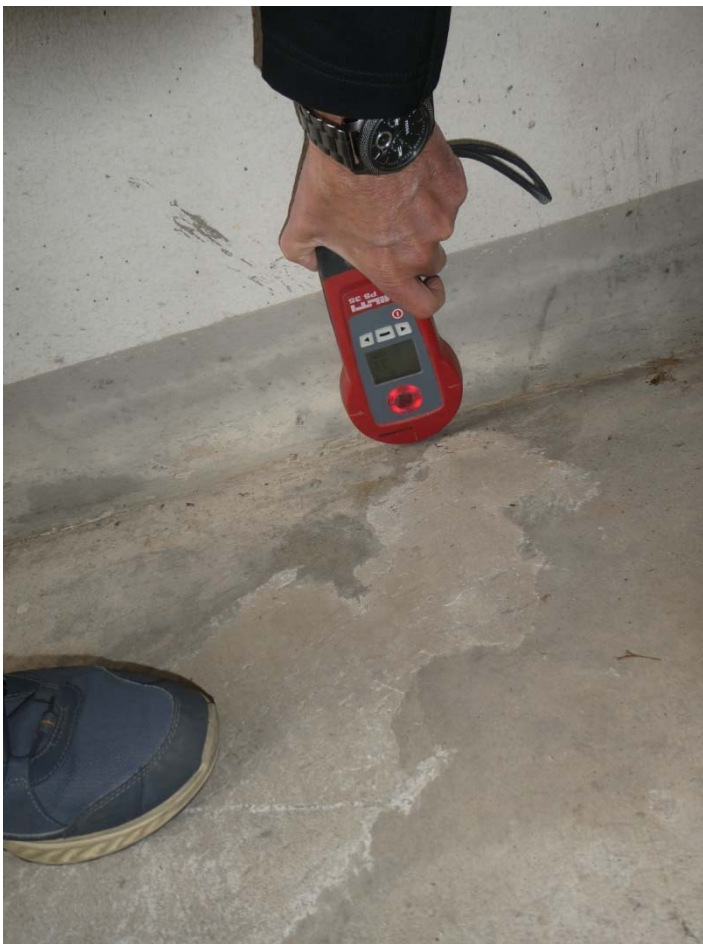
Foto 32: Untersuchungsstelle 2 –  
Wandsockel mit Farbablösungen,  
Ermittlung der Betonüberdeckung

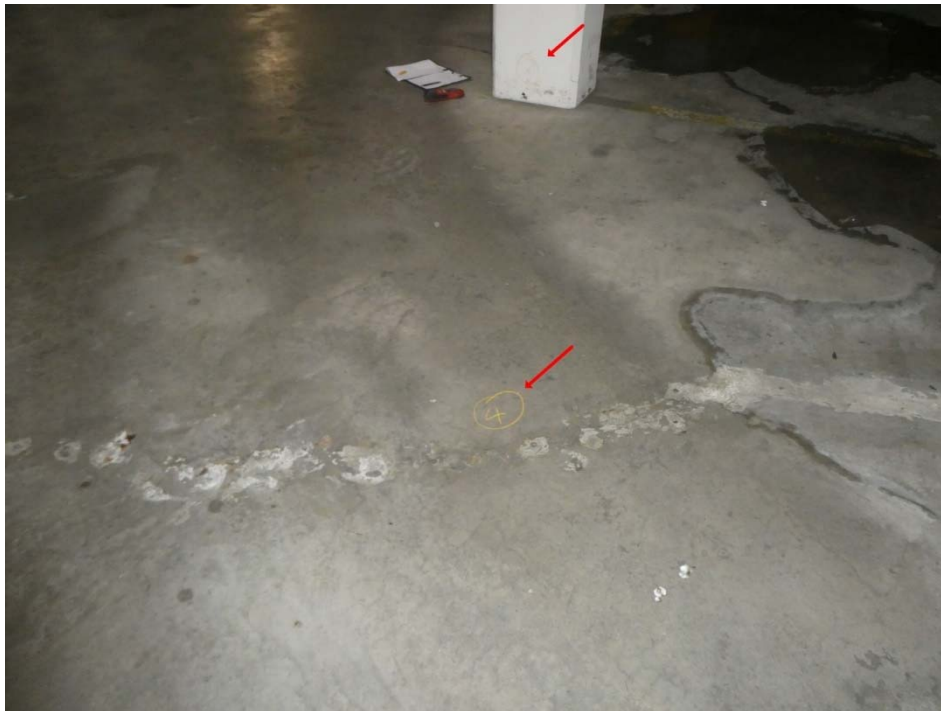
Foto 33: Untersuchungsstelle 3 + 4 – Stützensockel und Bodenfläche obere Parkebene

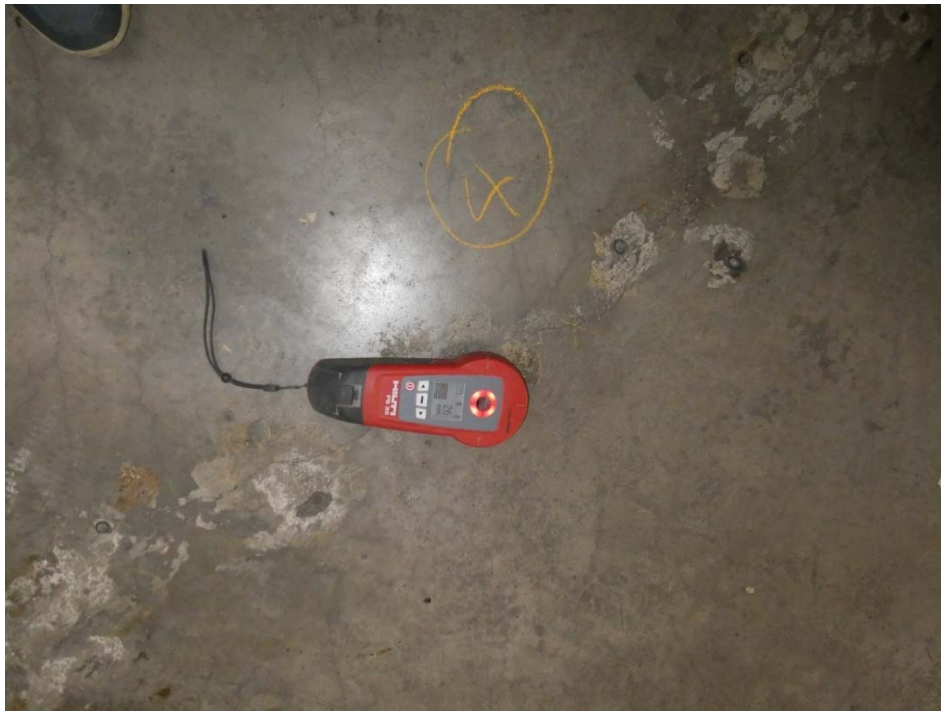
Foto 35: Untersuchungsstelle 4 – Ermittlung der Betonüberdeckung

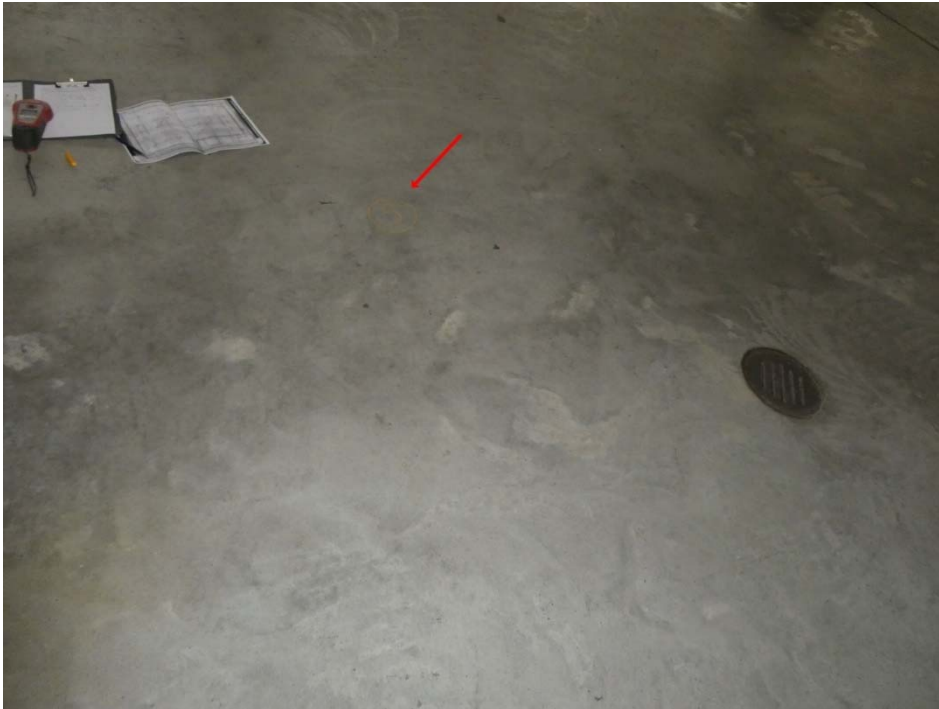
Foto 37: Untersuchungsstelle 5 – Bodenfläche obere Parkebene neben Bodeneinlauf

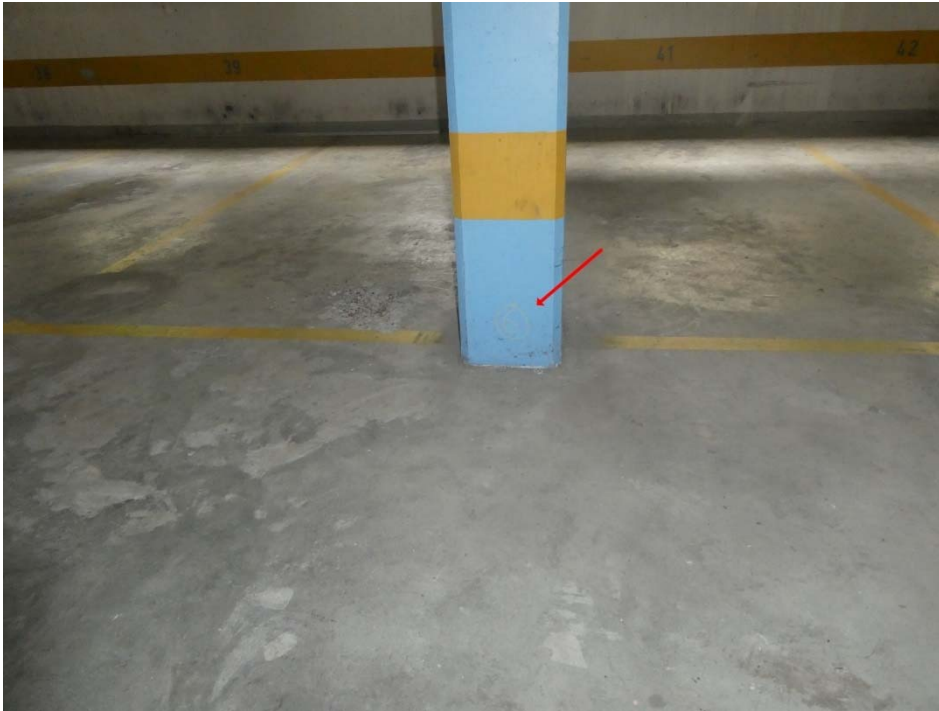
Foto 39: Untersuchungsstelle 6 – Stützensockel obere Parkebene

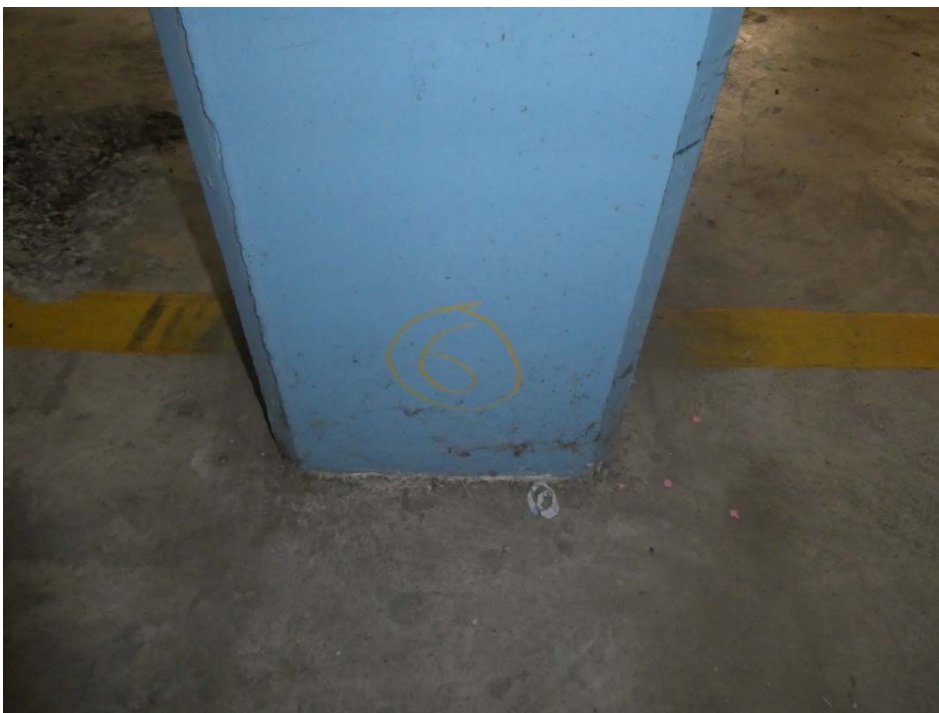
Foto 40: Untersuchungsstelle 6 – Stützensockel ungeschädigt

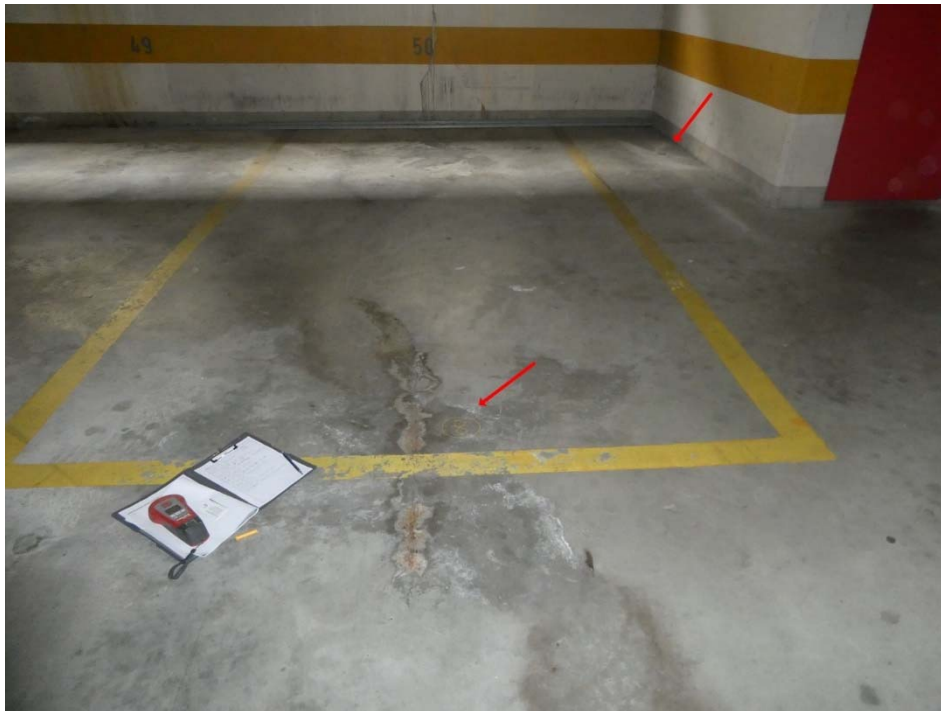
Foto 43: Untersuchungsstelle 8 – Bodenfläche obere Parkebene neben Bohrkern

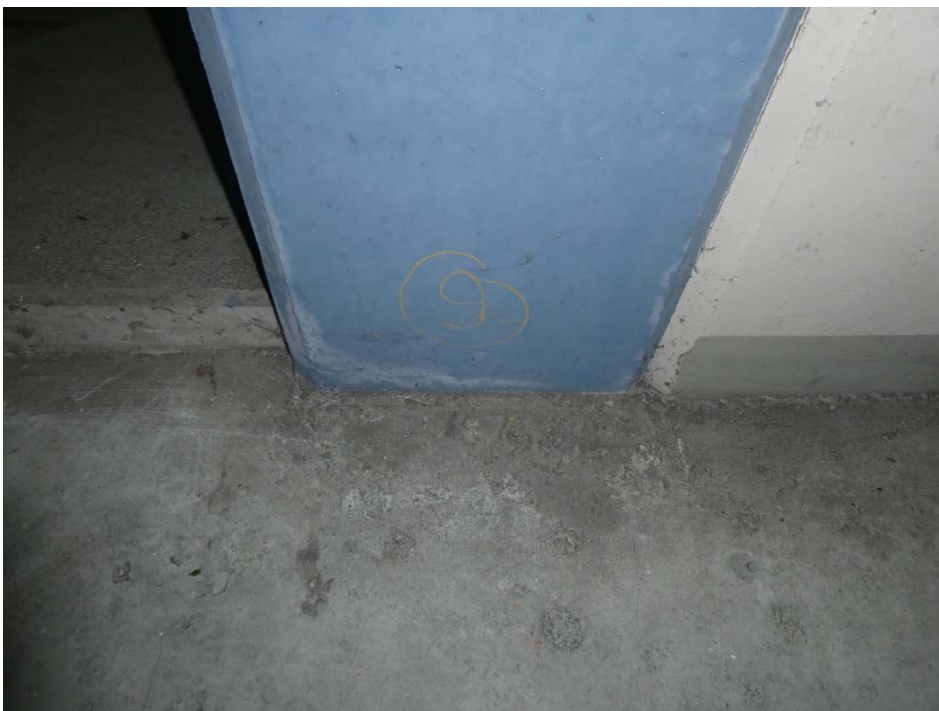
Foto 46: Untersuchungsstelle 9 – Stützensockel ungeschädigt

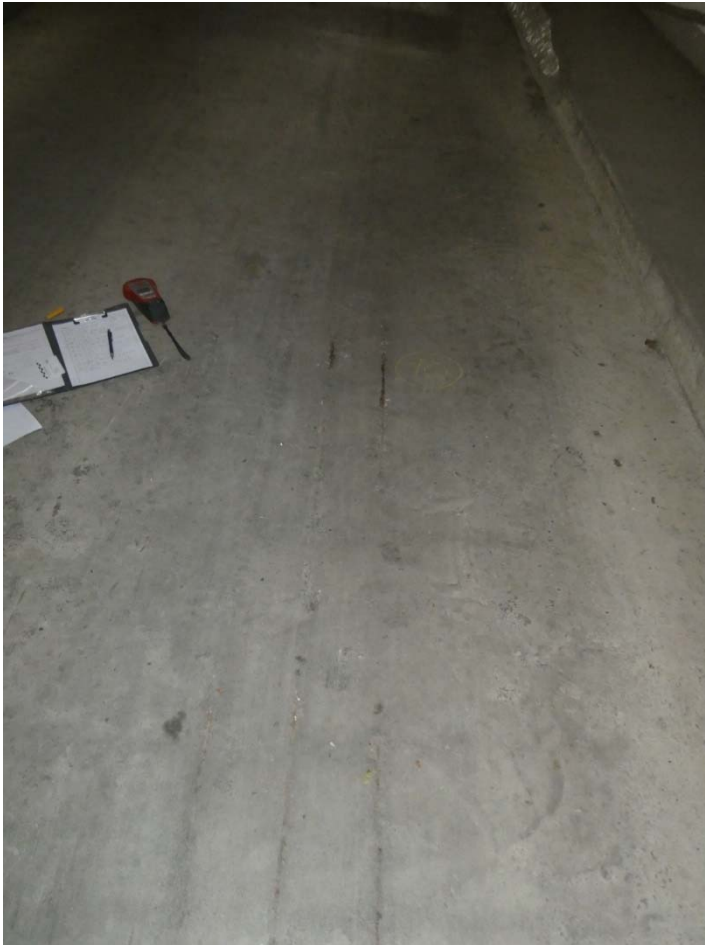
Foto 47: Untersuchungsstelle 10 –  
Bodenfläche Abfahrtsrampe  
zur unteren Parkebene

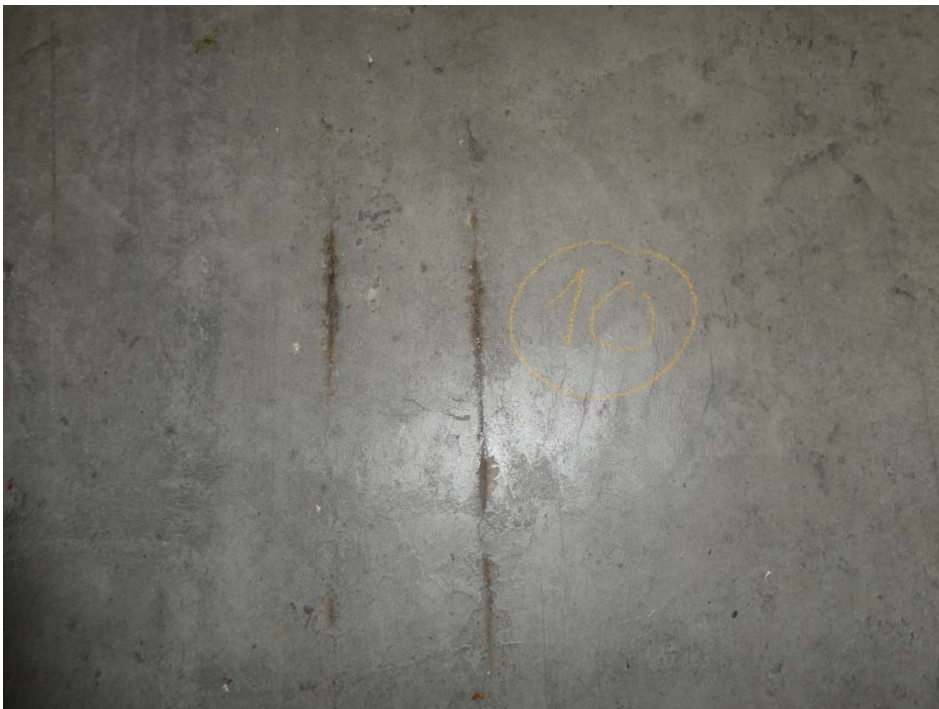
Foto 48: Untersuchungsstelle 10 – Bodenfläche Bereich freiliegender korrodierter Bewehrung

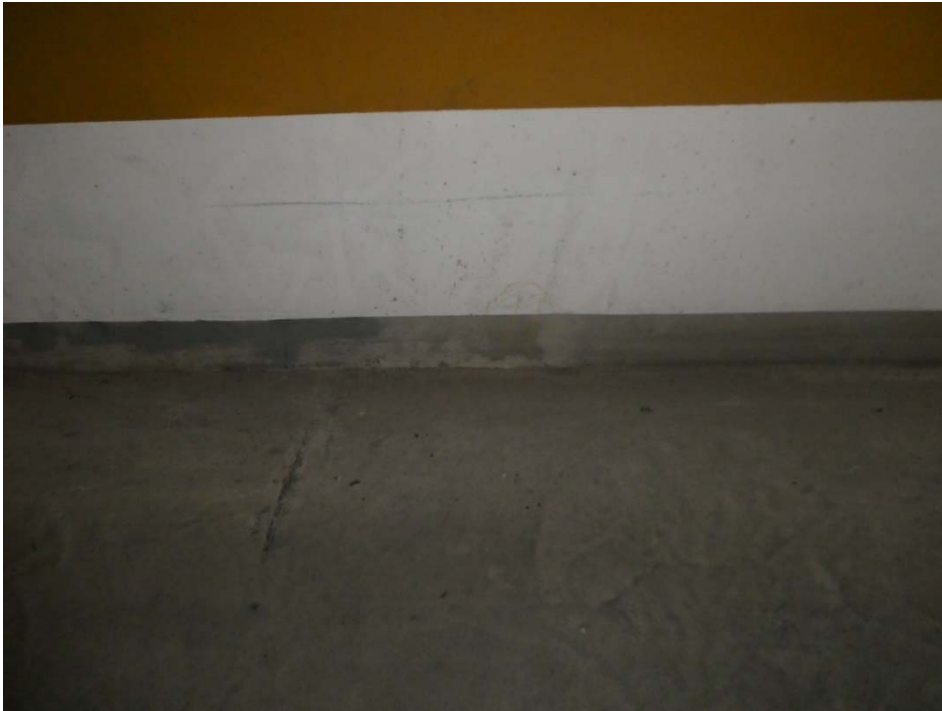
Foto 49: Untersuchungsstelle 11 – Wandsockel Abfahrtsrampe zur unteren Parkebene

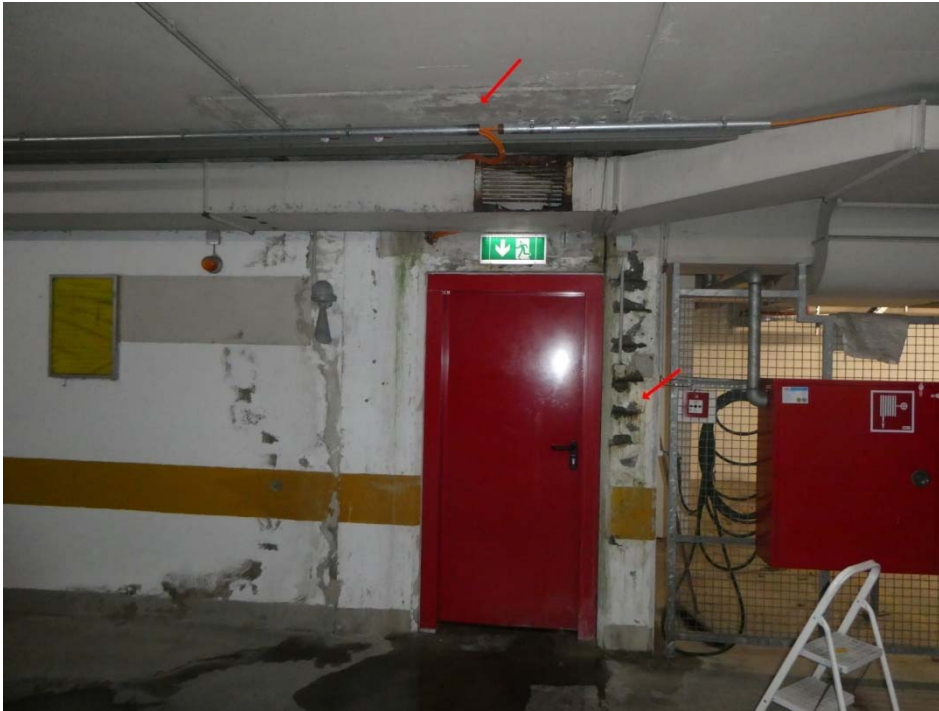
Foto 51: Untersuchungsstelle 12 – Treppenhauswand unteren Parkebene

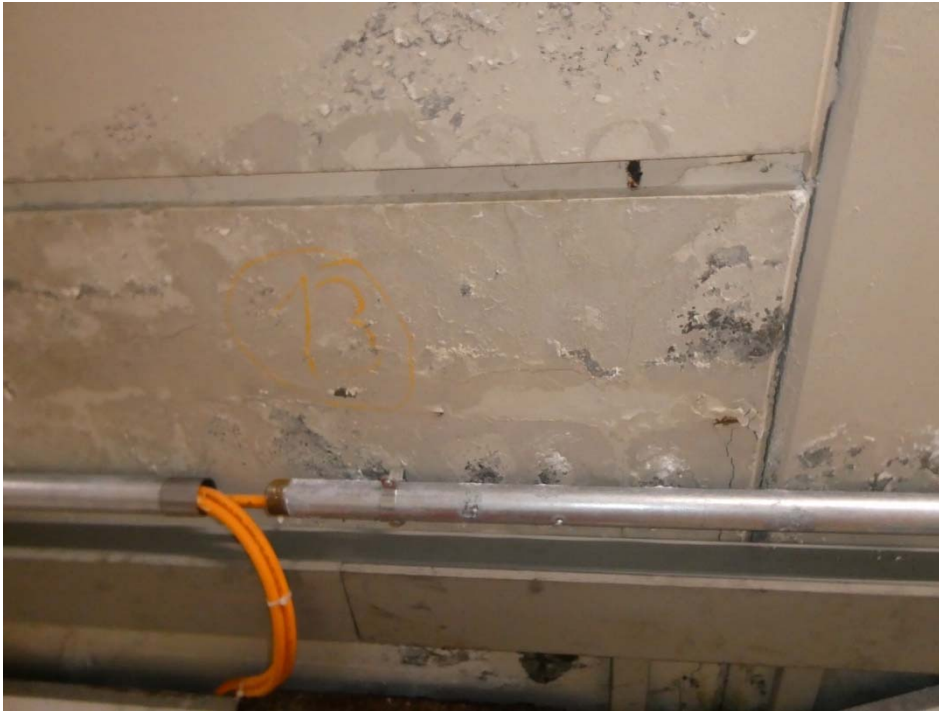
Foto 53: Untersuchungsstelle 13 – Decke unteren Parkebene vor Treppenhaus

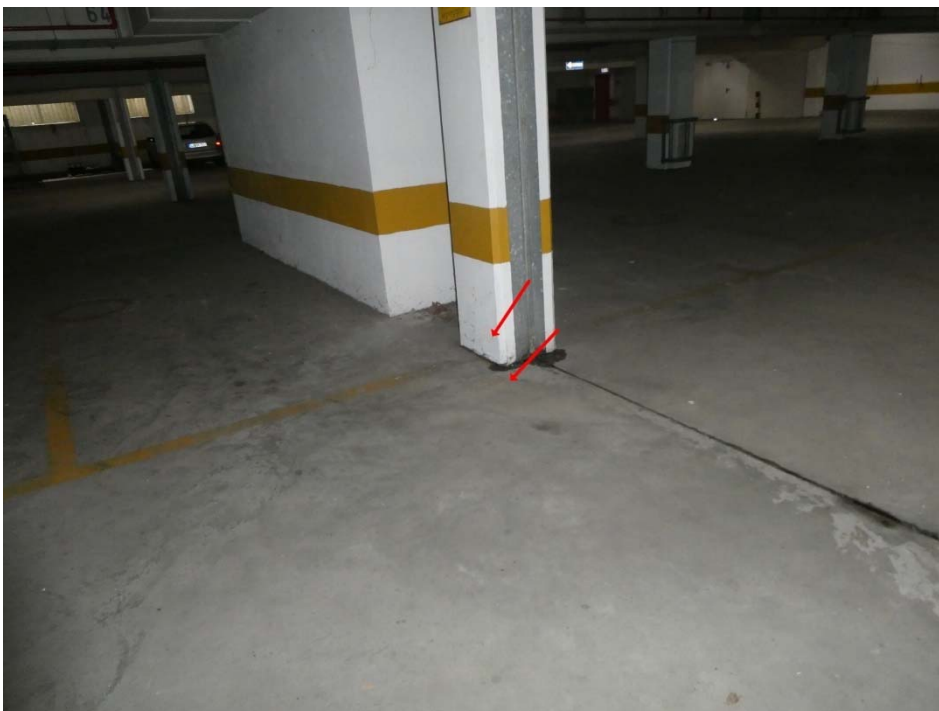
Foto 54: Untersuchungsstelle 14 + 15 – Stützensockel und Bodenfläche untere Parkebene

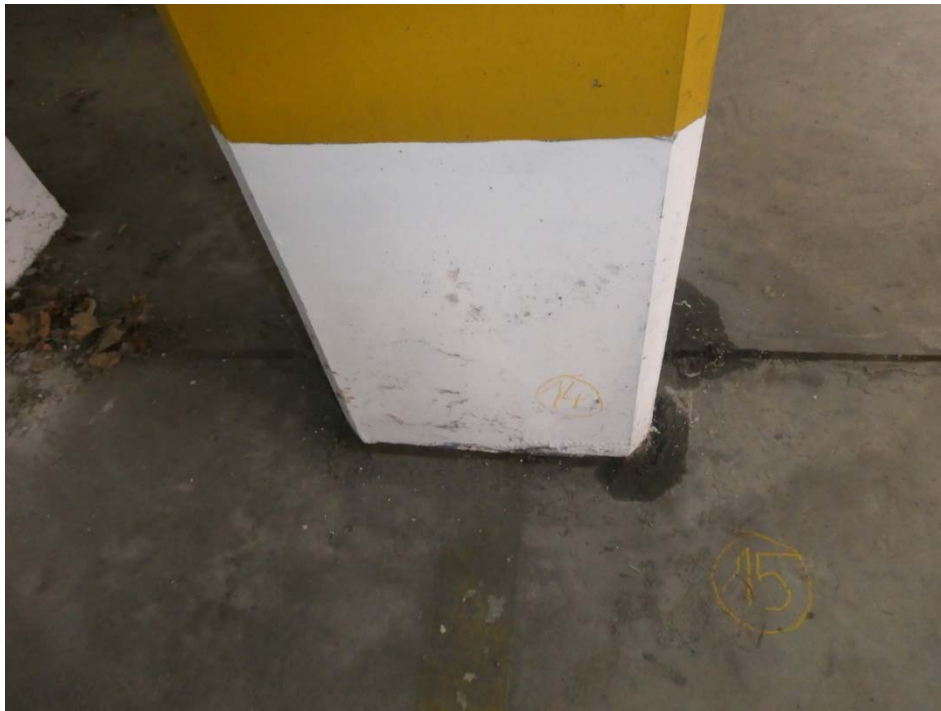
Foto 55: Untersuchungsstelle 14 – Stützensockel neben Dehnfuge unteren Parkebene

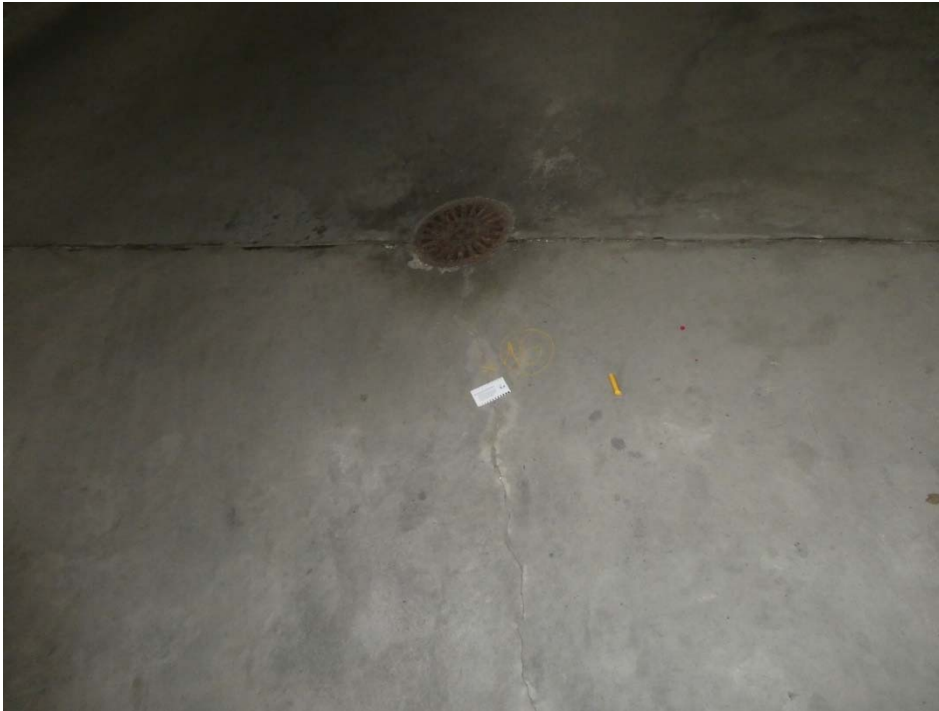
Foto 57: Untersuchungsstelle 16 – Bodenfläche neben Bodeneinlauf untere Parkebene

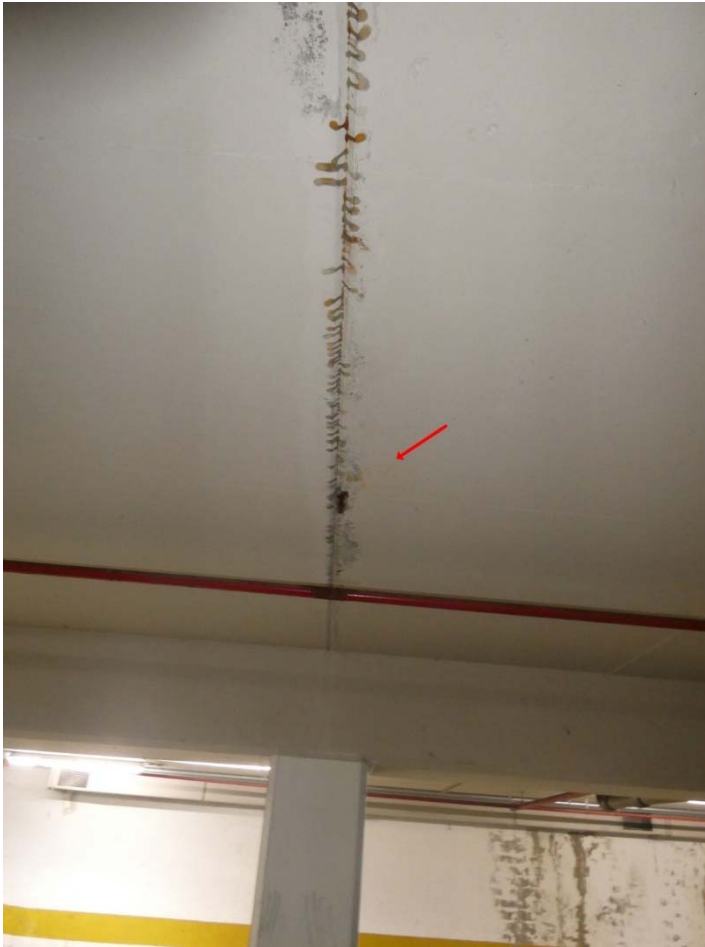
Foto 59: Untersuchungsstelle 17 –  
Decke untere Parkebene

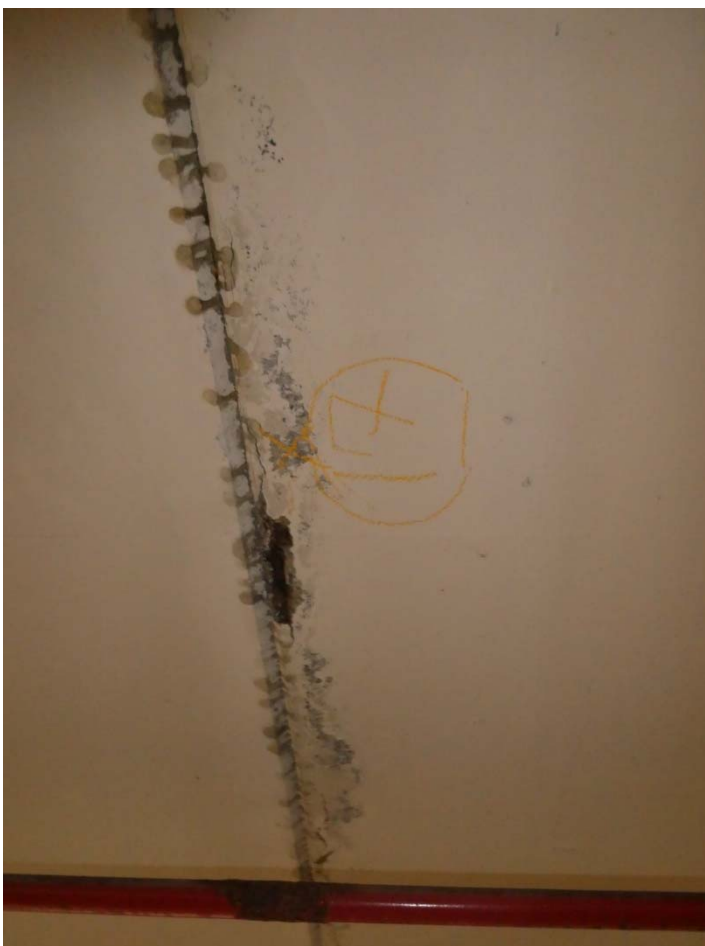
Foto 60: Untersuchungsstelle 17 –  
Decke Bereich neben Element-  
plattenfuge mit Ausblühungen

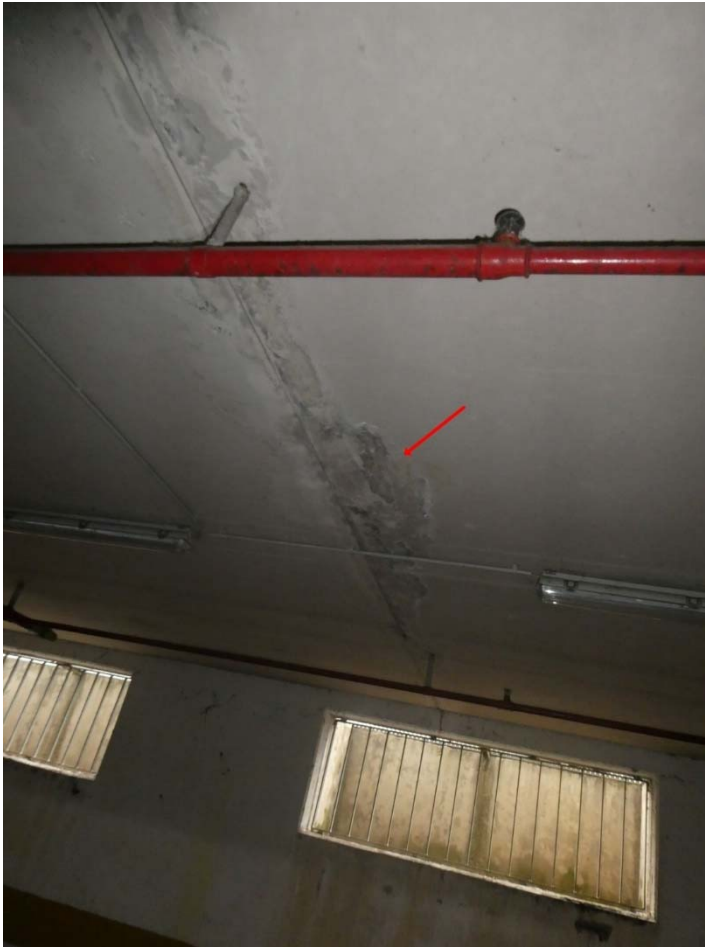
Foto 61: Untersuchungsstelle 18 –  
Decke untere Parkebene

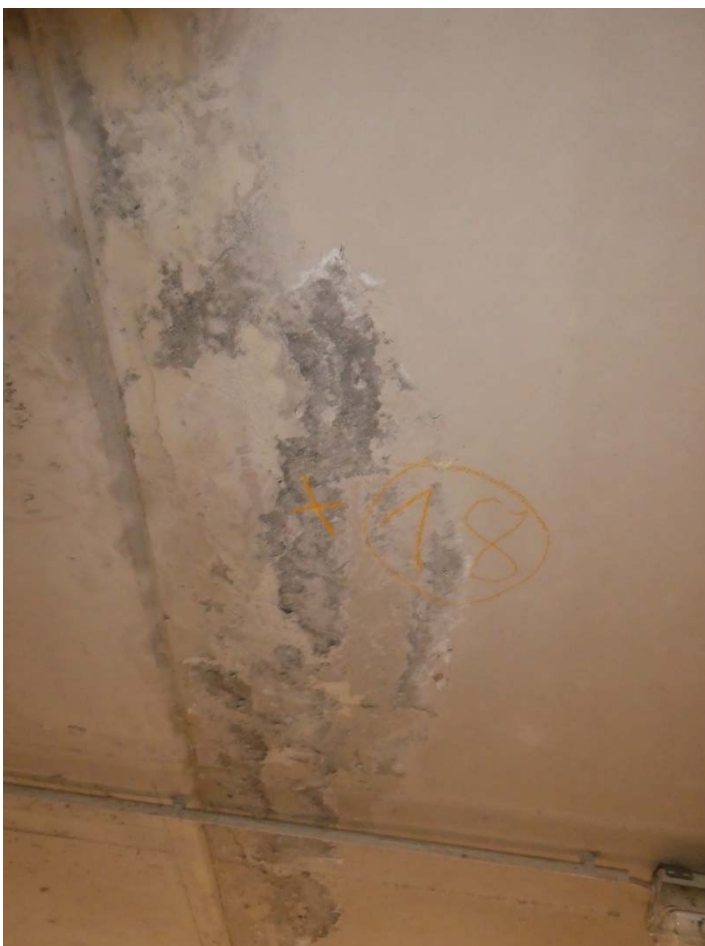
Foto 62: Untersuchungsstelle 18 –  
Decke Bereich neben Elementplattenfuge mit Ausblühungen

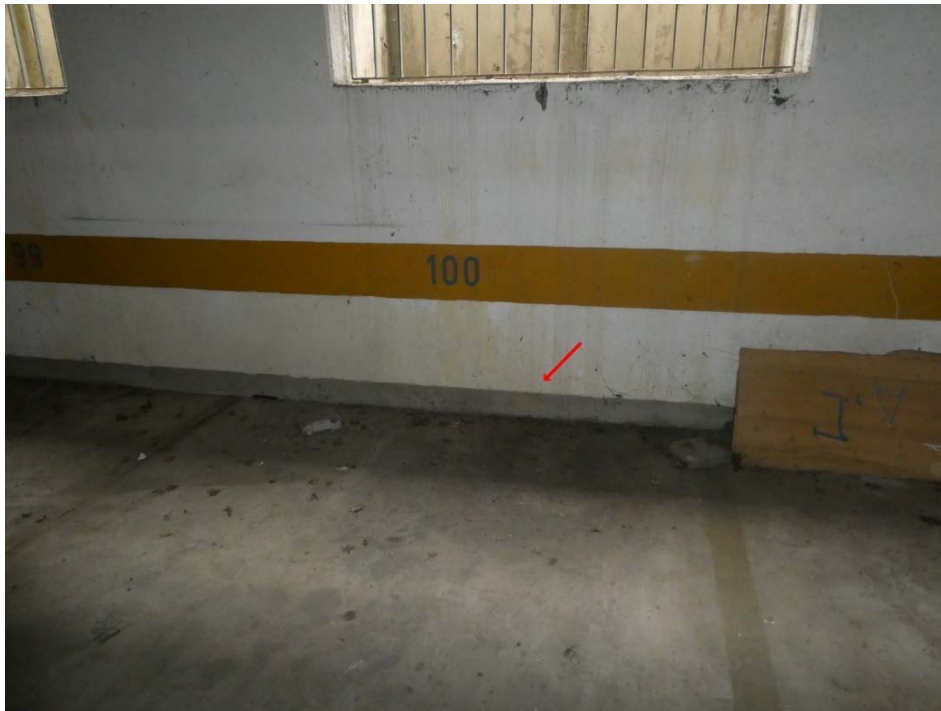
Foto 63: Untersuchungsstelle 19 – Außenwandsockel untere Parkebene

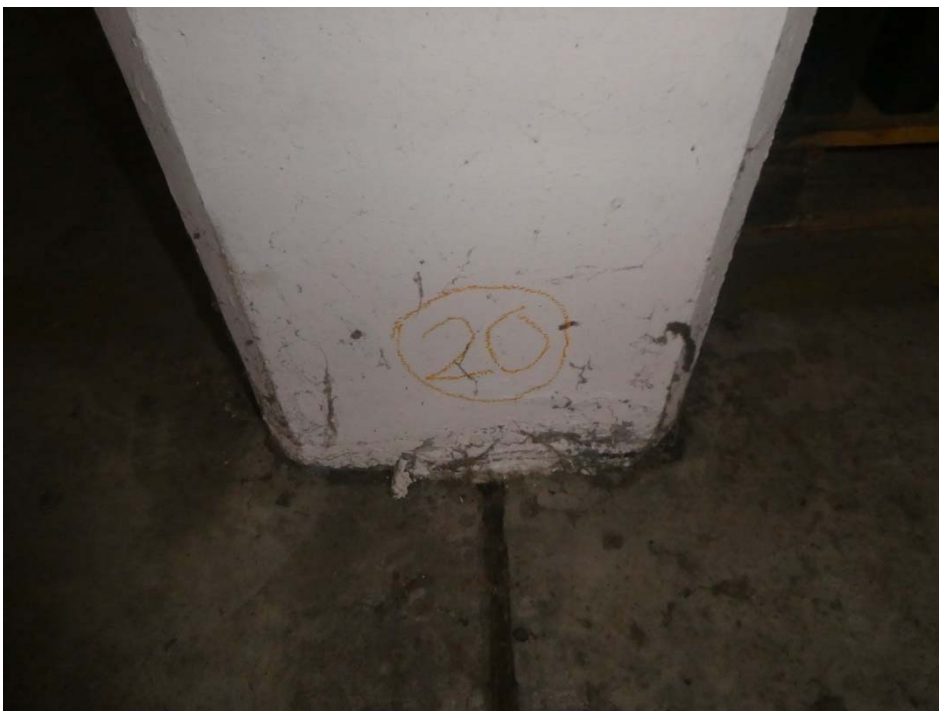
Foto 66: Untersuchungsstelle 20 – Stützensockel ungeschädigt

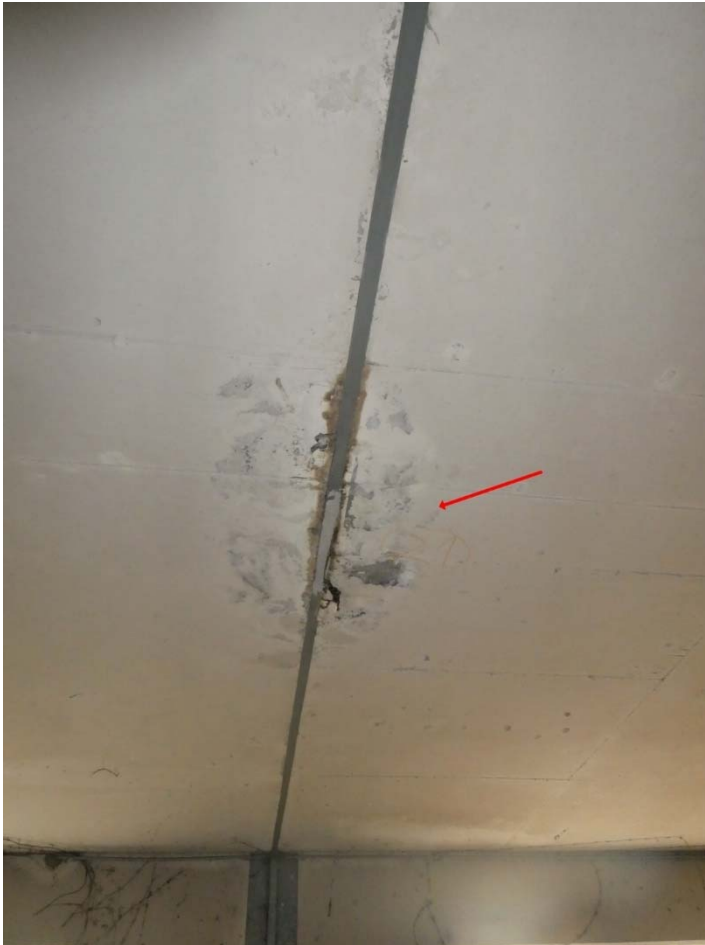
Foto 67: Untersuchungsstelle 21 –  
Decke obere Parkebene

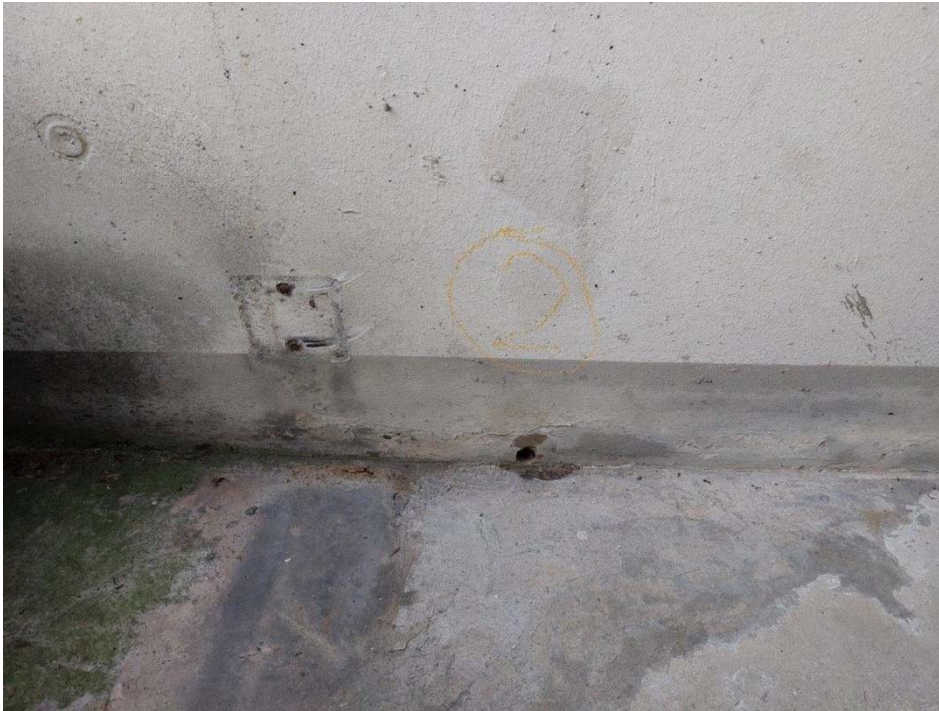
Foto A1: Untersuchungsstelle 2 – Treppenhauswand obere Parkebene

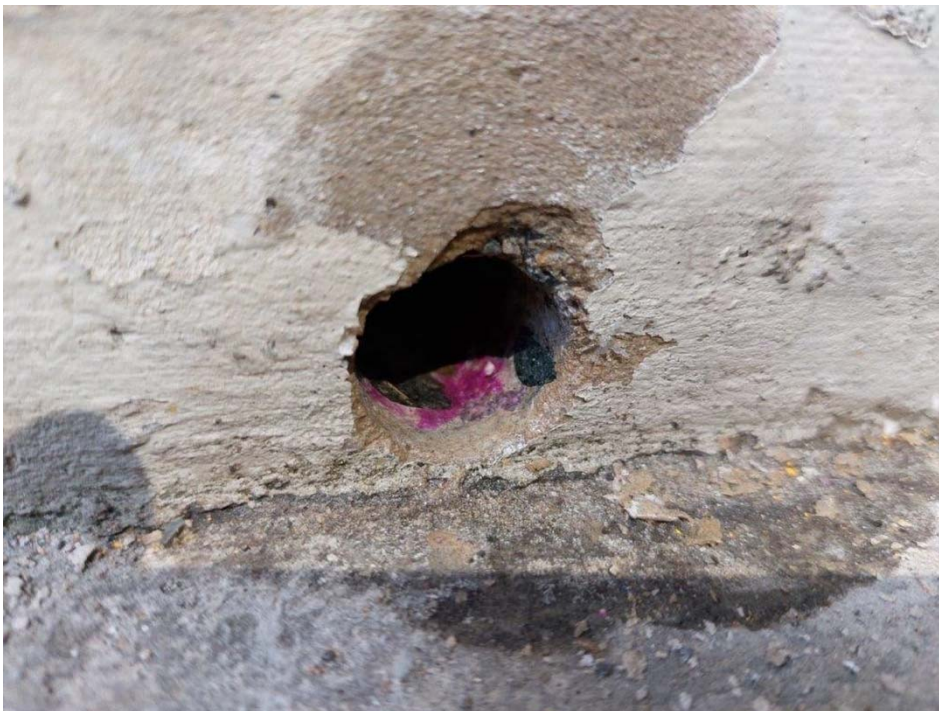
Foto A2: Untersuchungsstelle 2 – Karbonatisierungstiefe ca. 20 mm
