# **Begutachtung Parkgarage Berufsschulzentrum Lörrach**

**Gegenstand:** Parkgarage  
Berufsschulzentrum Lörrach  
Wintersbuckstraße 5  
79539 Lörrach

**Auftrags-Nr.:** G24514  
**Ort, Datum:** Kirchzarten, 06.08.2024

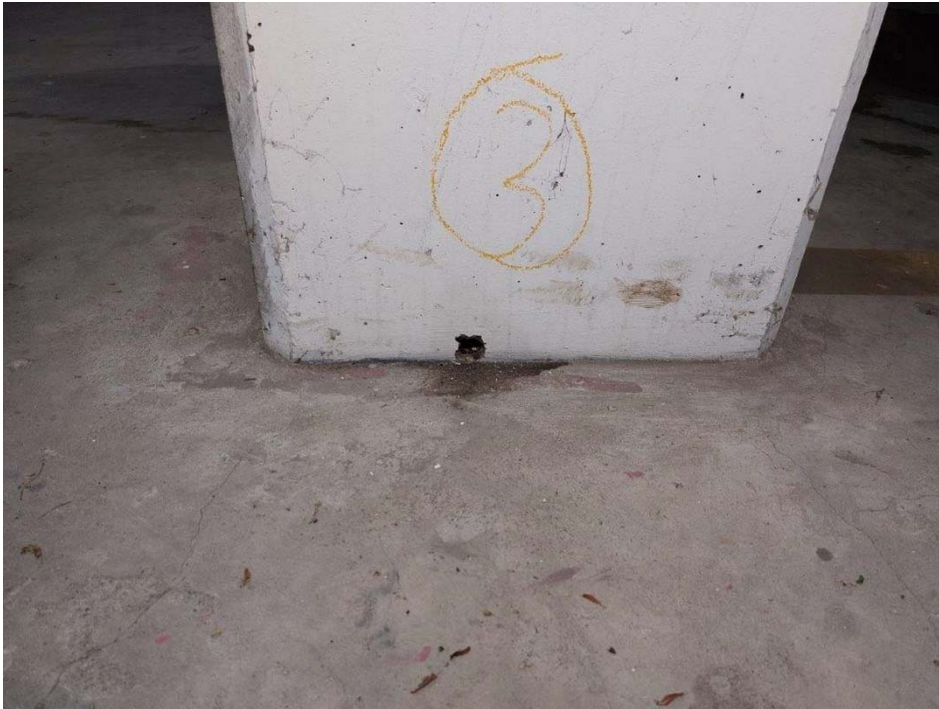
Foto A3: Untersuchungsstelle 3 – Stützensockel obere Parkebene

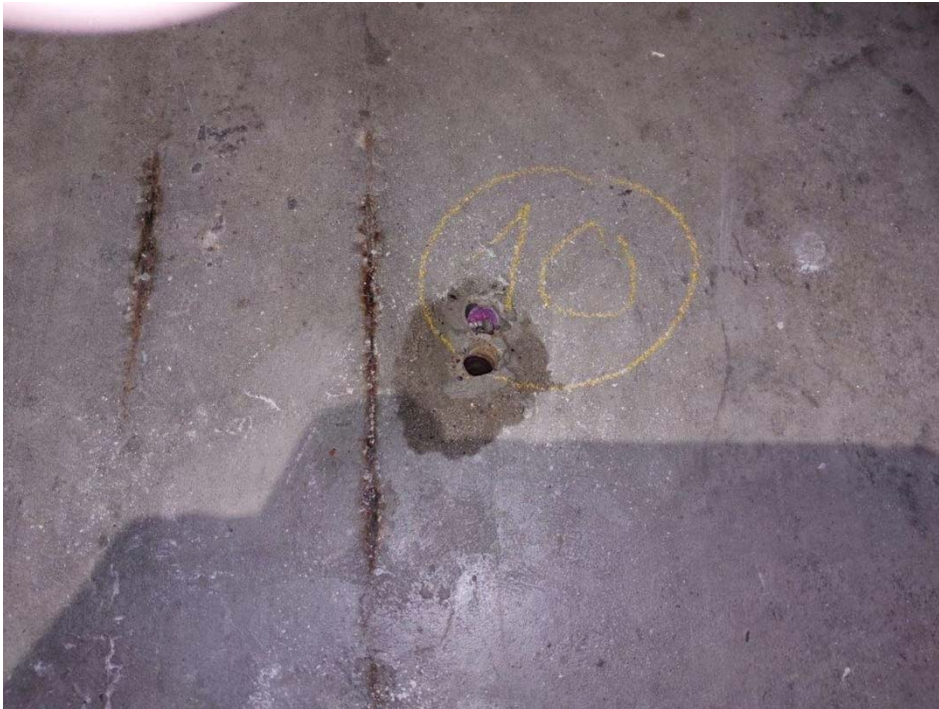
Foto A11: Untersuchungsstelle 10 – Bodenfläche Abfahrtsrampe zur unteren Parkebene

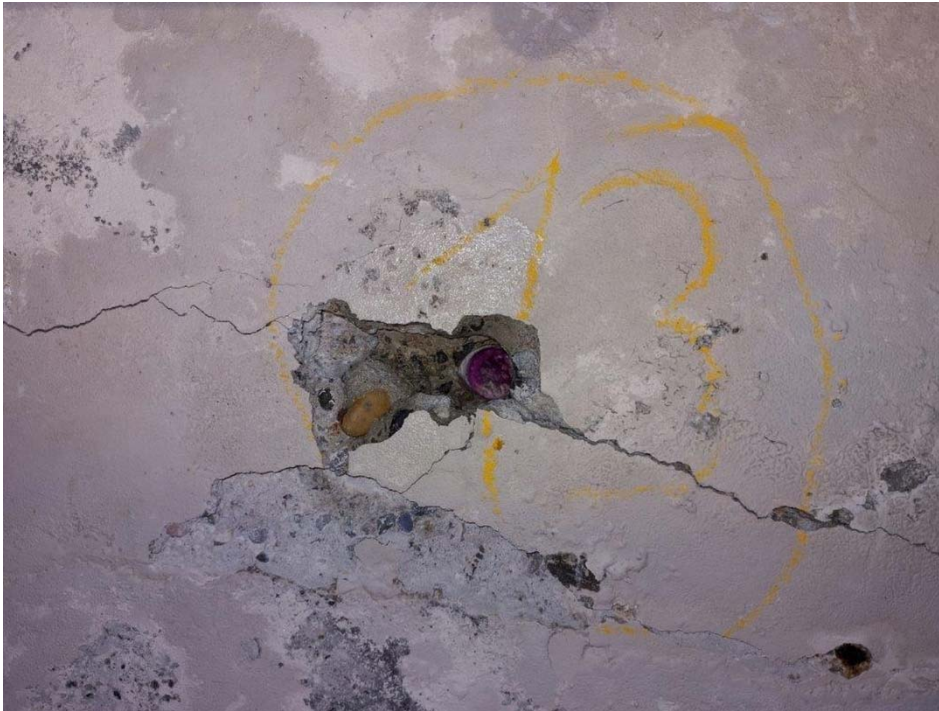
Foto A13: Untersuchungstelle 13 – Decke untere Parkebene

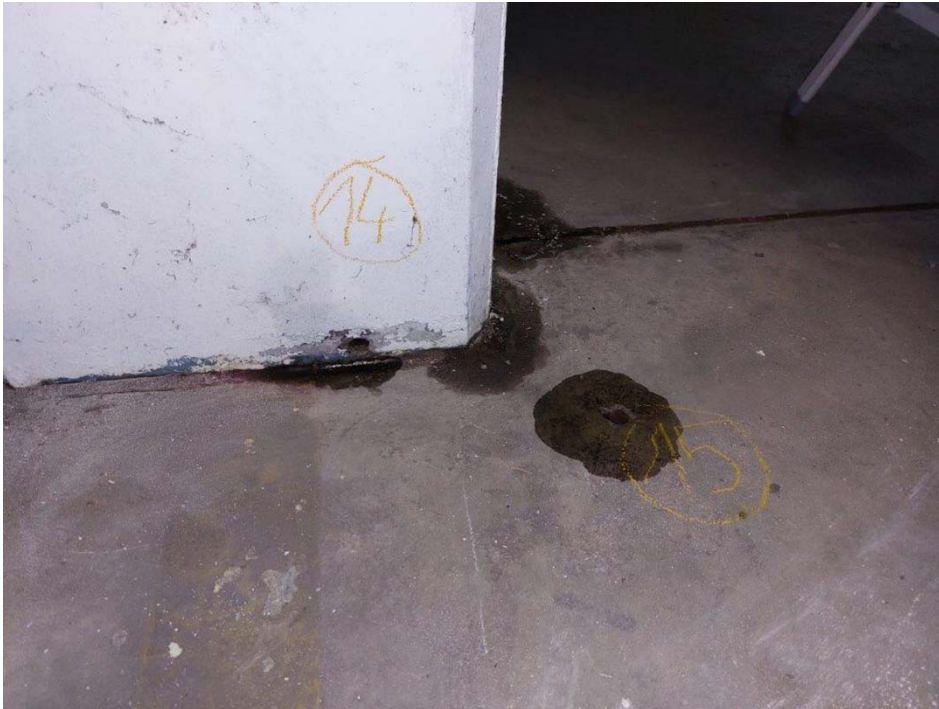
Foto A15: Untersuchungsstelle 14 – Stützensockel untere Parkebene

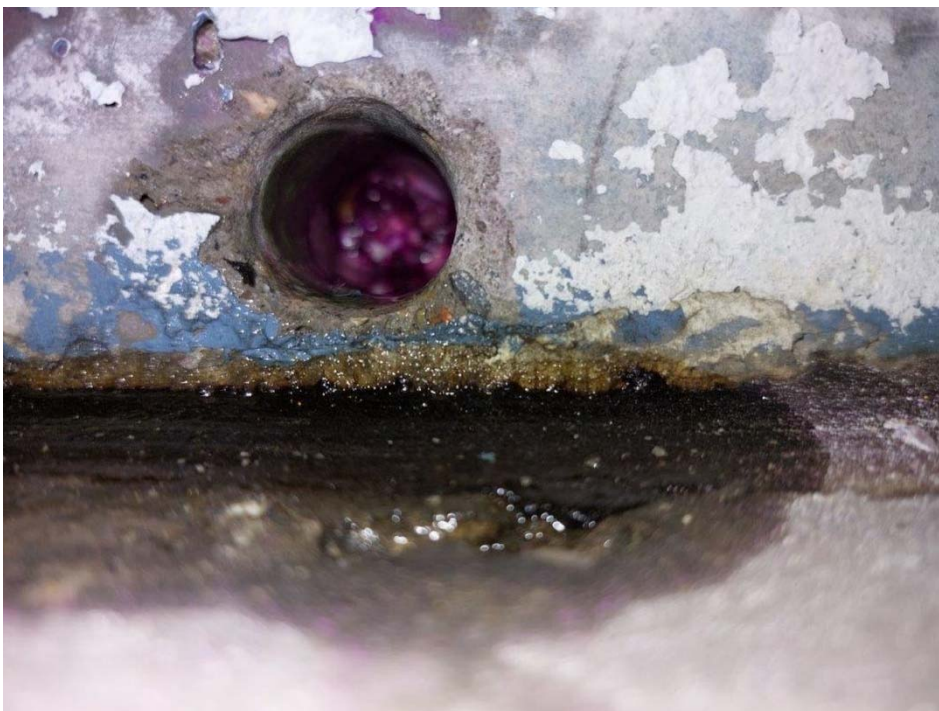
Foto A16: Untersuchungsstelle 14 – Karbonatisierungstiefe ca. 20 mm

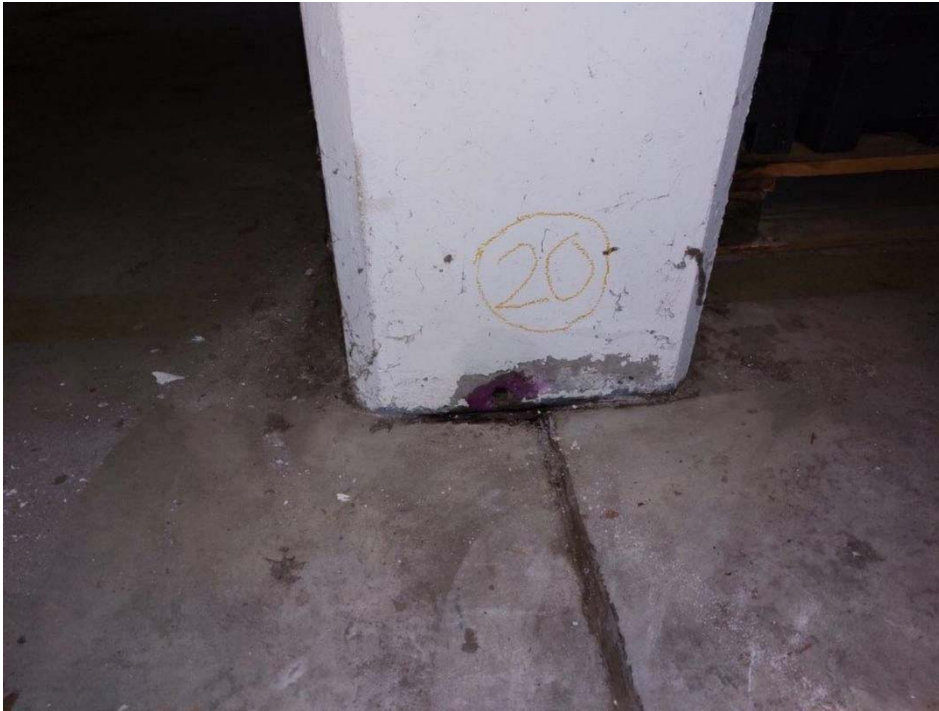
Foto A17: Untersuchungsstelle 20 – Stützensockel untere Parkebene

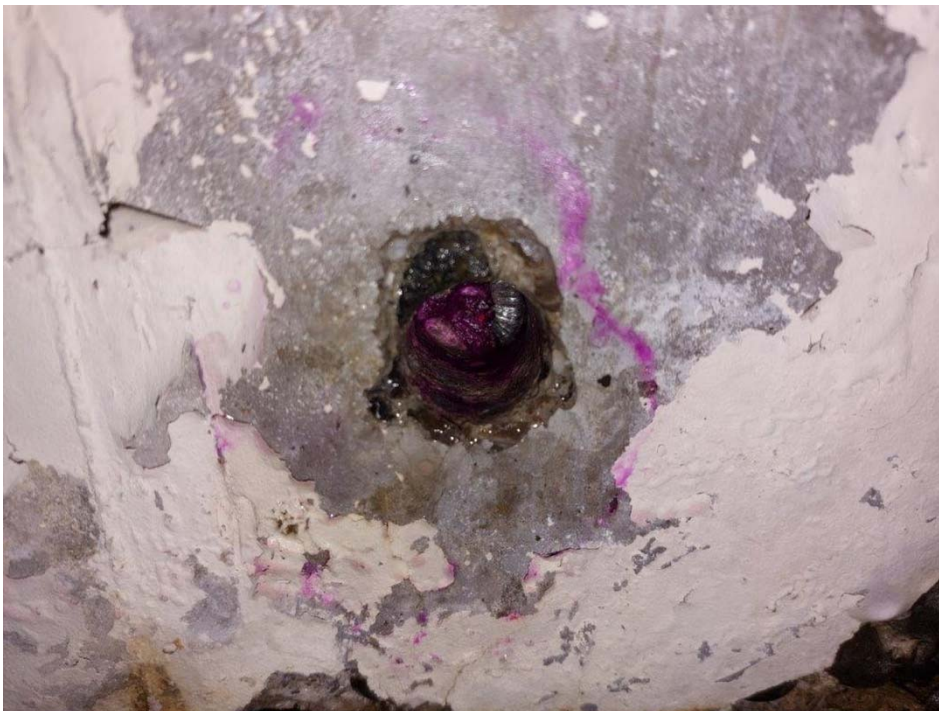
Foto A20: Untersuchungsstelle 21 – Karbonatisierungstiefe ca. 5 - 12 mm
