# **Gutachterliche Stellungnahme Feuchteschäden in Kreissporthalle Berufsschulzentrum Lörrach**

**Auftraggeber:** Landratsamt Lörrach  
Planung & Bau  
Palmstraße 3  
79539 Lörrach

**Gegenstand:** Kreissporthalle  
Berufsschulzentrum Lörrach  
Wintersbuckstraße 5  
79539 Lörrach

**Auftrags-Nr.:** G24514  
**Ort, Datum:** Kirchzarten, 27.11.2024

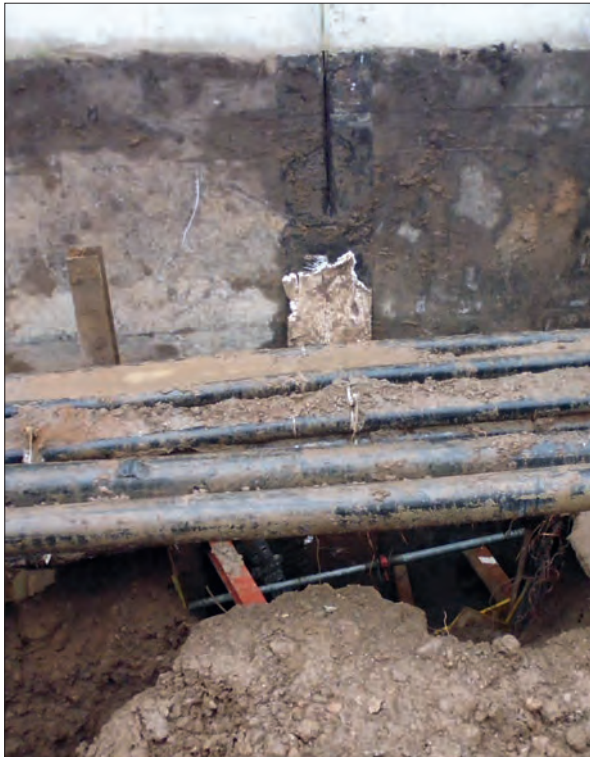
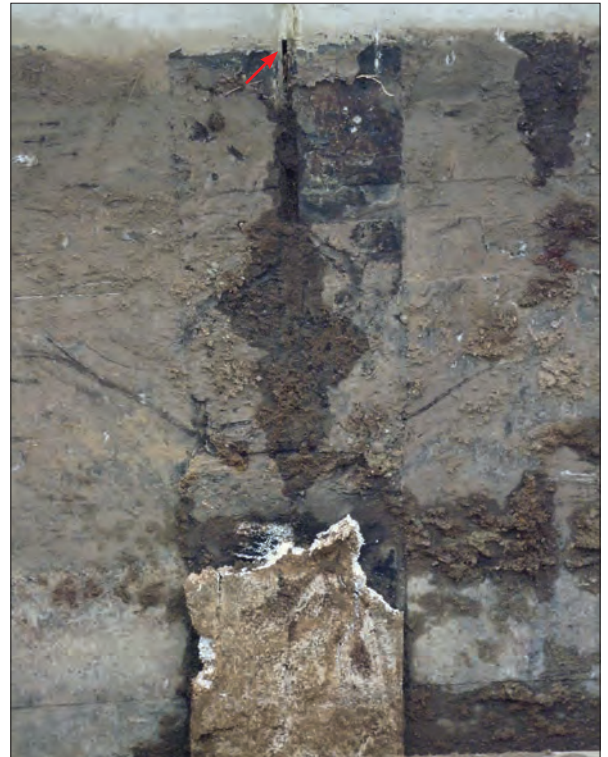
Abb. 17 Nordwestfassade  
Fuge vor nachträglicher Bauwerksabdichtung

Abb. 18 Nordwestfassade – Detail  
Fuge vor nachträglicher Bauwerksabdichtung mit  
Öffnungsspalt im oberen Abschnitt

Den Fotos nicht zu entnehmen ist, ob und wie die Fugenabdichtung damals vorbereitet wurde. Abbildung 18 zeigt jedoch eine Fugenöffnung, die ungefähr auf Höhe der Geländeoberkante lag:

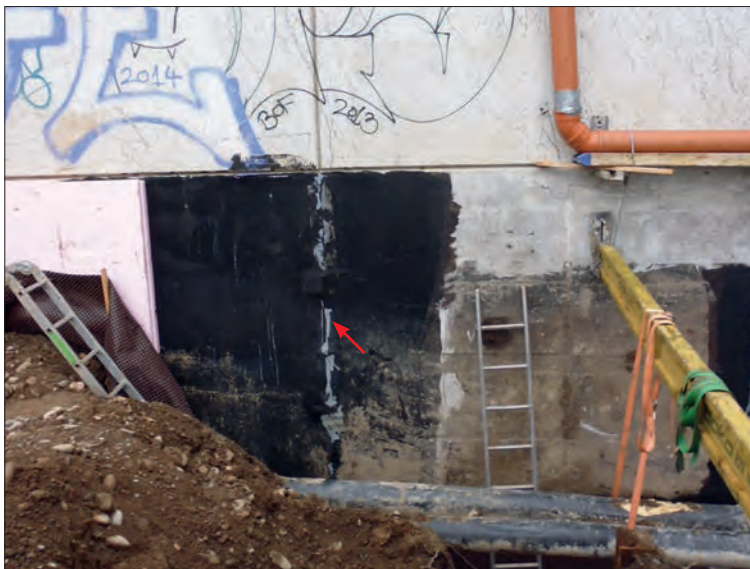
Auf den unter Geländeoberkante liegenden Außenwandflächen wurde eine Schwarzabdichtung aufgetragen. Der Einsatz einer Verstärkungseinlage ist auf den Fotos nicht zu erkennen. Vor den Stoßfugen der Stahlbetonaußenwandbauteile wurden graue Dichtbänder angebracht – siehe Foto unterhalb.

Abb. 22 Nordwestfassade – Dichtband in Abdichtung eingebettet

Offenbar wurden in Teilbereichen die Dichtbänder von Oberkante Fundament bis Oberkante Außengelände und in anderen Teilbereichen lediglich der untere Abschnitt mit einer Bauwerksabdichtung und der obere mit Fugendichtbändern versehen. Die Fotografien zeigen des Weiteren, dass nur eine Reihe senkrecht ausgerichteter Perimeterdämmplatten entlang der Geländeoberkante angebracht wurden. Die Bauwerksabdichtung, die sich zwischen der Unterkante der Perimeterdämmplatten und der Oberkante der Fundamente befindet, wurde dadurch ausschließlich mit einer braunen einlagigen Noppenschutzbahn von der anstehenden Arbeitsraumverfüllung getrennt.

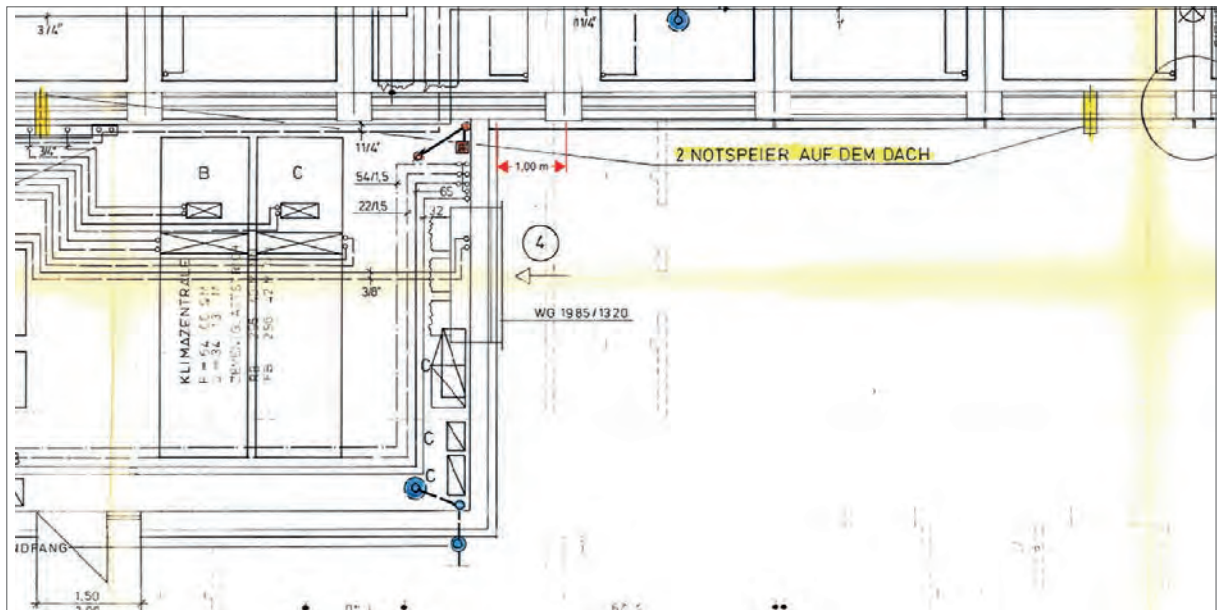
Abb. 24 Entwässerungsgesuch – Heizung / Lüftung / Sanitär/ Beratender Ingenieur H. Orlob VDI  
Eintragungen in Werkplan – Querschnitt üb. Gelände – Einteilung Lichtkuppeln (Auszug)

Die Wassereintritte, die in den Nebenräumen der Sporthalle entlang der beiden Gebäude-  
dehnfugen festzustellen sind, sind ein weiteres Indiz für die Undichtigkeit der Bauwerks-  
abdichtung. Die in der nördlichen Sondageöffnung angetroffene Feuchtigkeit unterhalb der  
Abdichtungsschicht ist weniger als 1,0 Meter von der nördlichen Gebäudedehnfuge entfernt  
– siehe Planauszug unterhalb.

Die angetroffenen Oberflächenstörungen südlich-unterhalb dieser Dehnfuge sind zweifelsfrei  
auf Feuchtigkeitseintritte zurückzuführen (Fotos 96).

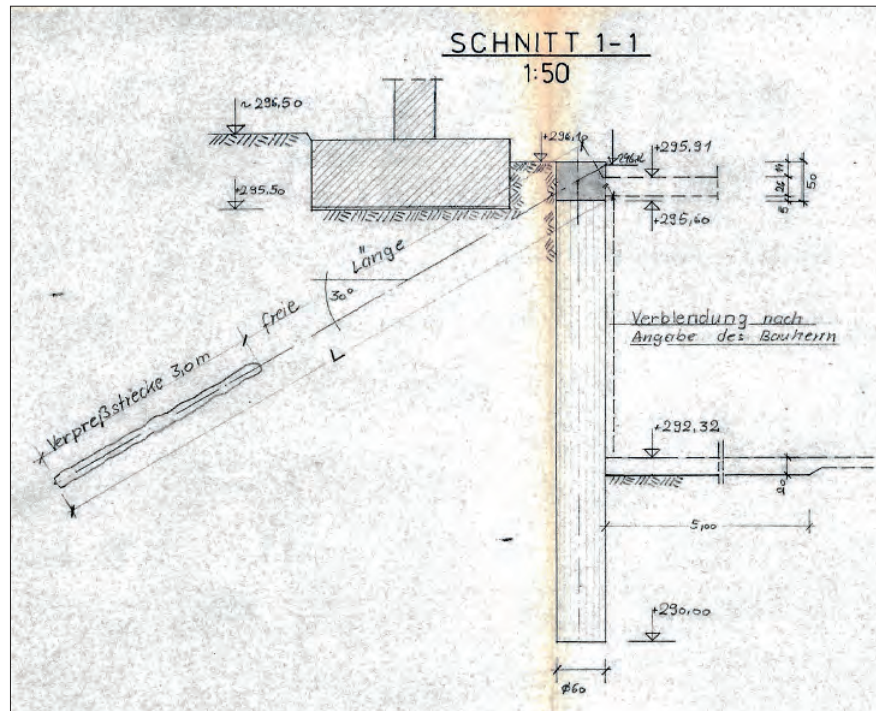
Abb. 31 Schalung und Bewehrung der Pfahlkopfbalken und der verstärkten Sohlplatten  
Bilfinger + Berger Bau AG (Auszug) [15b]

Bautechnisch ist die Herstellung von feuchte- und wasserdichten tangierenden Bohrpfahlwänden nur bedingt möglich. Bei Betrachtung der auf den innenraumseitig vorhandenen Oberflächenstörungen und den erhöhten Feuchtemesswerten ist im vorliegenden Fall jedoch ein zumindest partielles Versagen der Bohrpfahlwanddichtheit wahrscheinlich. Der Feuchteintritt erfolgt vermutlich über die Zwischenräume der Bohrpfähle. Dafür sprechen unter anderem die erhöhten Werte, die vergleichende Feuchtemessungen sowohl am unteren Abschnitt der Innenwand wie auch an den dahinter liegenden Außenwandschichten – aus Stahlbeton oder Hochlochziegel – ergaben.

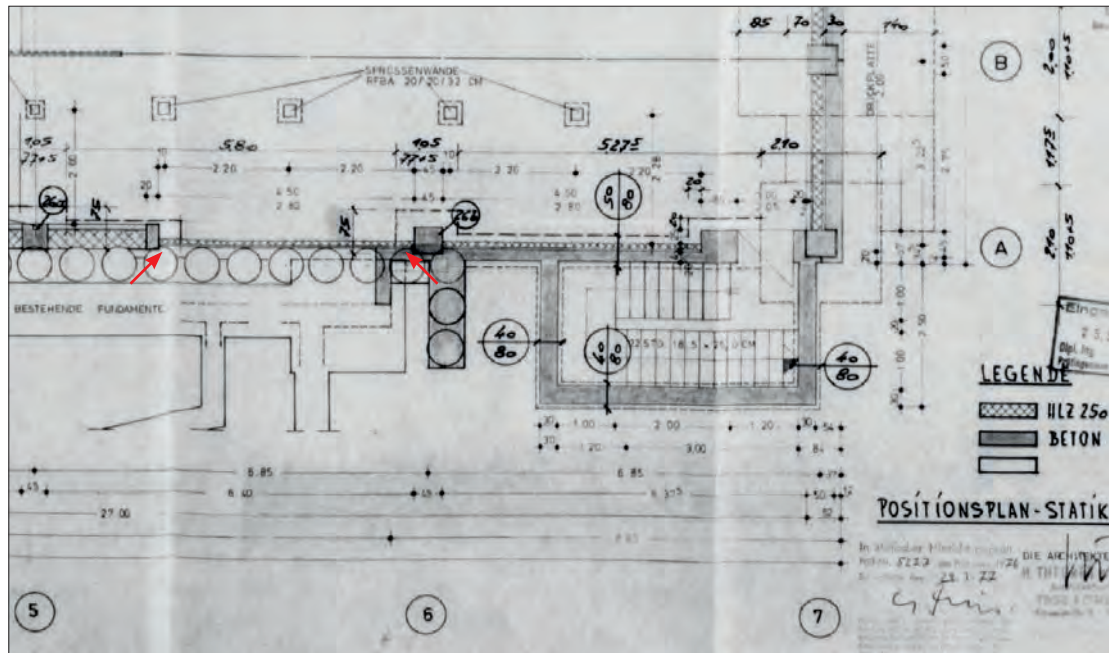
Abb. 32 Werkplan – Grundriss/Positionsplan Statik 7306/P/73  
Prüfexemplar, 1. Ausfertigung/Dipl.-Ing. Walter Flösser, Prüfenieur für Baustatik (Auszug)

Die Messungen, die anhand einer Kernbohrung in der östlichen Nische vorgenommen werden konnten, bestätigen die Angaben des Statikplans. An keiner Stelle der nordöstlichen Sporthallenaußenwand zeigt der Plan einen dünneren Außenwandabschnitt. An keiner Stelle sind die Oberflächenstörungen auf der Innenseite dieser Wand so ausgeprägt.

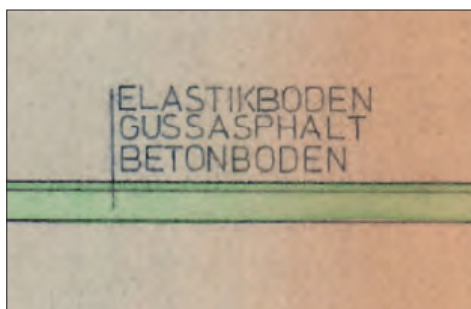
Abb. 33 *Werkplan Schnitt A–A* (Auszug)  
Architekturbüro H. Theurer u. H. Dutt [1j]

Im Zuge der ersten Ortsbesichtigung war mittels trocken angelegter Kernbohrung eine Sondageöffnung im Hallenboden angelegt worden. Die Inaugenscheinnahme der Kernbohrungsflanken und des Bohrkerns ergaben folgenden Bodenaufbau unterhalb der schwarzen Kunststoffplane: Eine ca. 24 mm dicke Gussasphaltschicht liegt auf einer ca. 10 mm dicken Holzfaserplatten. Eine Bitumendampfsperre trennt die Holzfaserplatte von einer Stahlbetonbodenplatte.

Vor Ort wurde festgestellt, dass die Holzfaserplatte durchfeuchtet war. Die Durchfeuchtung war derart, dass der kreisförmige Plattenausschnitt nicht formstabil war und bei Aufnahme zerbrach. Die Faserplattenoberseite war wie die Unterseite der Gussasphaltscheibe weißlich und von „schmieriger“ Konsistenz. Feuchtigkeit war in der Faserplatte vorhanden.

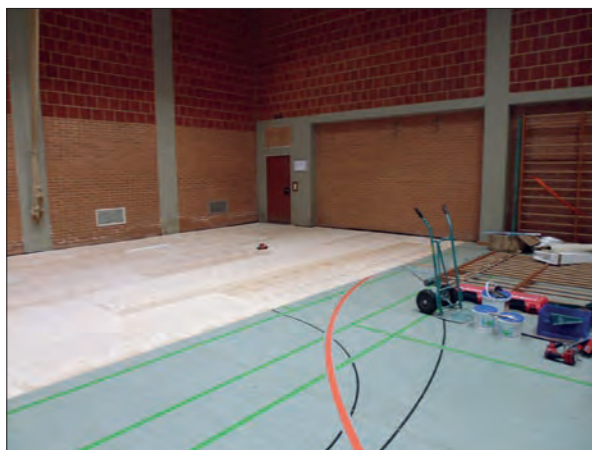
Im Vorfeld der nachträglichen Bauwerksabdichtungsarbeiten im Jahr 2014 wurden Teilflächen des Bodens des nördlichen Hallendrittels aufgenommen. Nach Information von Herrn Teske war der Hallenboden in der nordwestlichen Ecke des nördlichen Hallendrittels durch Feuchteintrag so geschädigt, dass er ersetzt werden musste – siehe vom Landratsamt Lörrach zur Verfügung gestellte Fotos aus dem Jahr 2014:

Abb. 34 Sporthalle, Nordwestecke – ohne Oberbelag

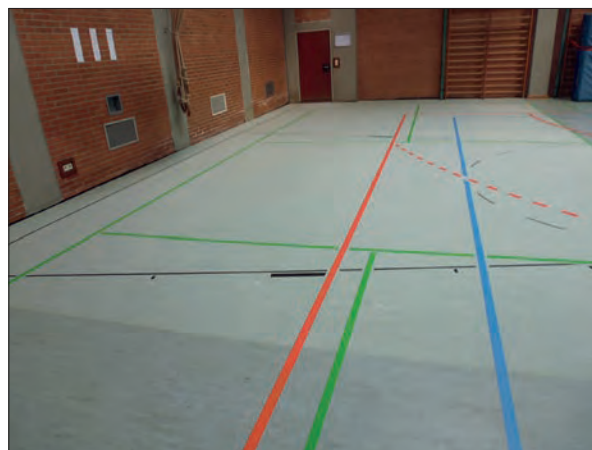
Abb. 35 Sporthalle, Nordwestecke – mit neuem Oberbelag

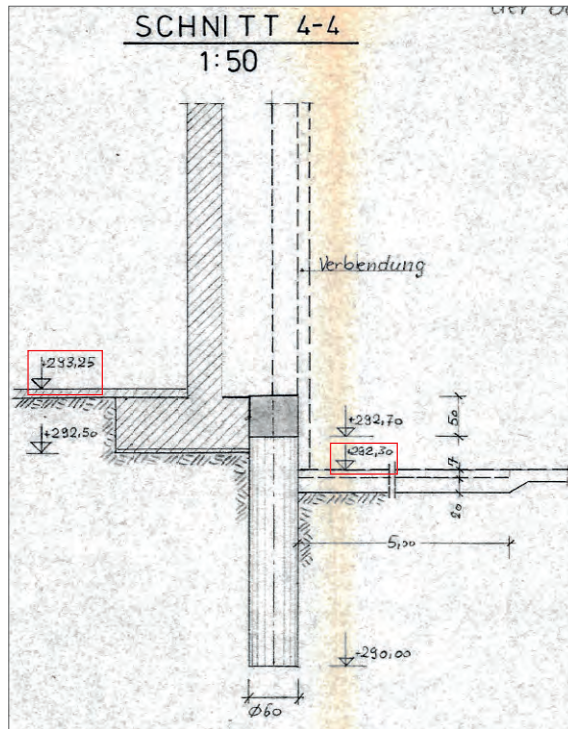
Abb. 38 Lageplan und Schnitte mit Angaben zur Verankerung und zum Verbau/Bilfinger + Berger Bau AG (Auszug) [15c]

Beispielsweise der Zeichnung *Schnitt 4-4* ist zu entnehmen, dass die Rohbodenoberkante des Schulgebäudebodens mit einer Höhenkote von 293,25 m 0,95 m oberhalb der Rohbodenoberkante des Kreissporthallenbodens mit einer Höhenkote von 292,30 m liegt – siehe Auszug unterhalb:

Da das Wasser der Schwerkraft folgend anschließend über offenbar vorhandene Hohlräume an der Bohrpfehlwand weiter nach unten fließt, belastet es die Sporthallenwand stärker als die Schulgebäudewand. Dies würde zu den unterschiedlichen Störungsgraden passen, die auf den beiden Innenwandoberflächen zu beobachten sind.

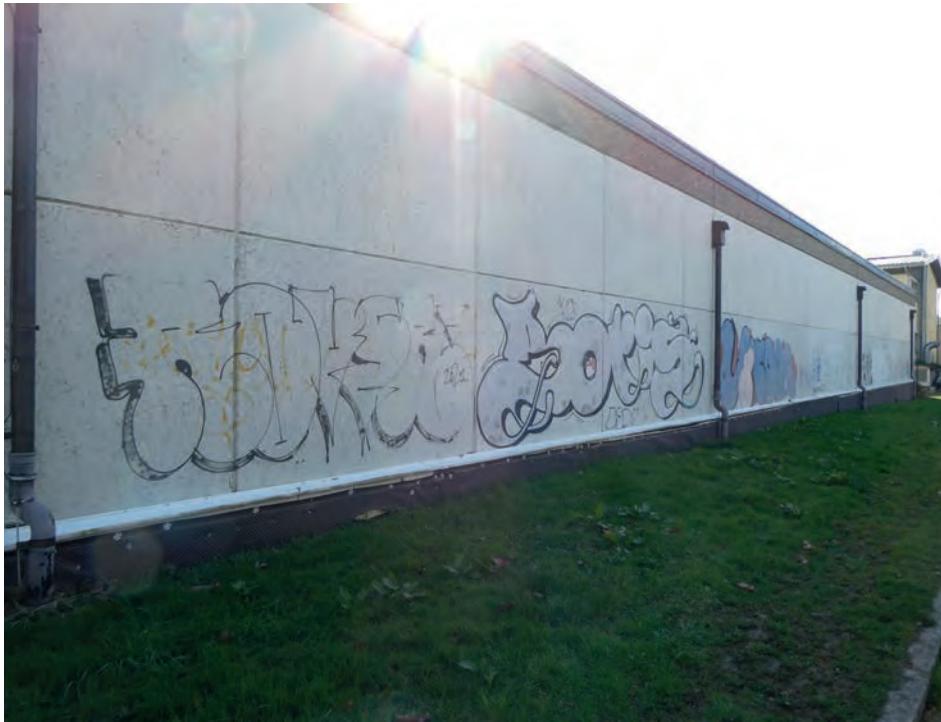
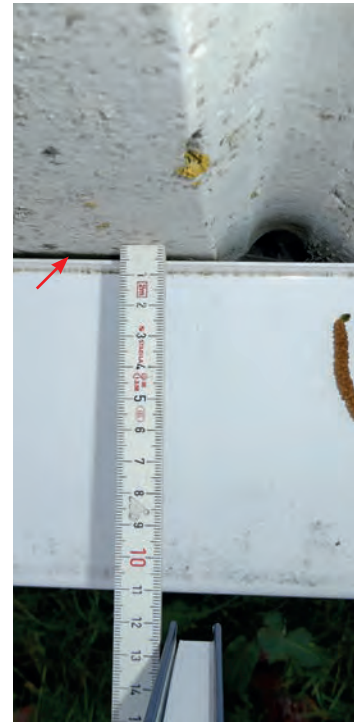
Foto 06: Außenbereich – Nordwestfassade

Foto links: Oberer Sporthallenwandabschnitt; in Sockelzone: Blechkanteile oberhalb Perimeterdämmung und Noppenschutzbahn

Foto rechts: Aufsicht auf Blechkanteil oberhalb Perimeterdämmung und Noppenschutzbahn; Blechaufkantung liegt nicht an Stahlbetonfertigteiloberfläche an

Die ungleich hohen Hohlräume zwischen den oberen Perimeterplattenrändern und den Blechkanteiluntersichten können ausgeschäumt, vor die Noppenbahn können Trittschutzbleche montiert werden. Trittschutzbleche würden zum einen die Perimeterdämmplatten vor mechanischen Beschädigungen und zum anderen die braune Noppenschutzbahn vor der UV-Strahlung der Sonne schützen. Sowohl die Schutzbahn selbst wie auch die Befestiger

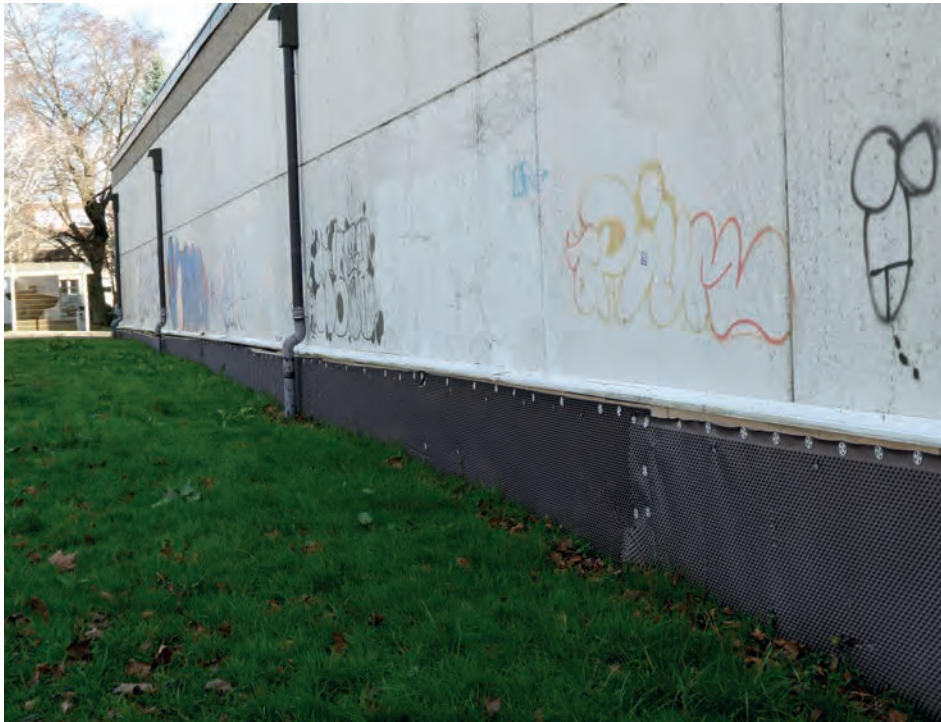
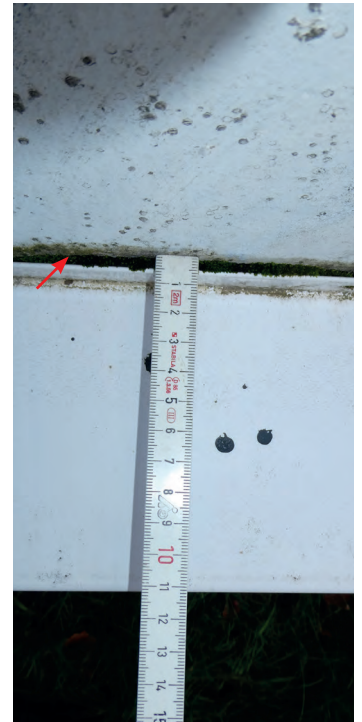
Foto 08: Außenbereich – Nordwestfassade

Foto links: Oberer Sporthallenwandabschnitt; in Sockelzone: Blechkanteil oberhalb Perimeterdämmung und Noppenschutzbahn

Foto rechts: Aufsicht auf Blechkanteil oberhalb Perimeterdämmung und Noppenschutzbahn  
Blechaufkantung liegt nicht an Stahlbetonfertigteiloberfläche an

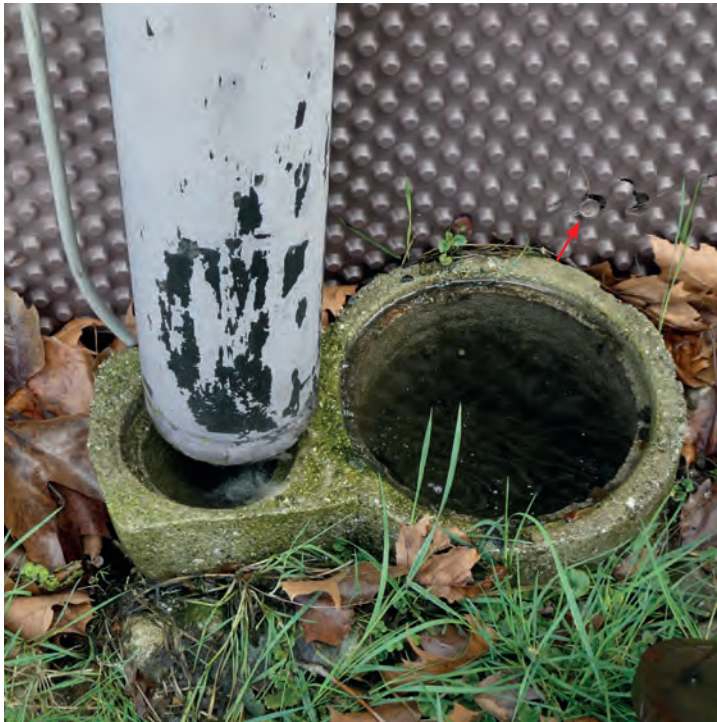
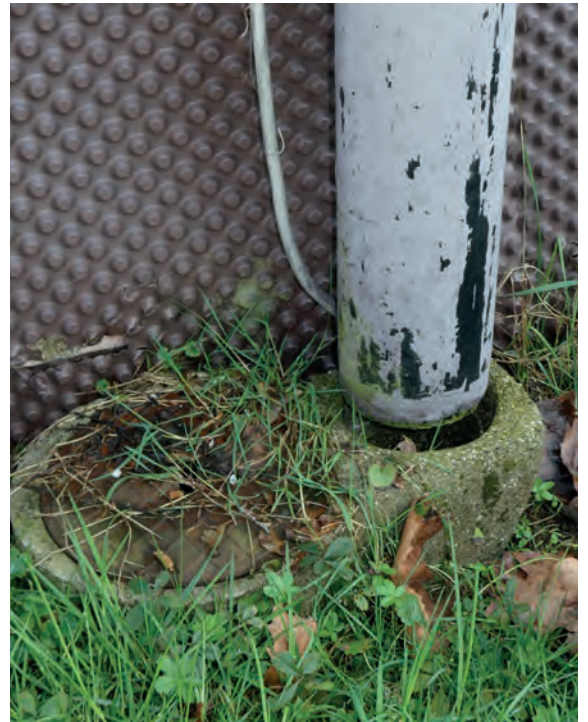
Foto 12: Außenbereich – Nordwestfassade

Im Sockelbereich der Sporthallennordwestfassade wurde festgestellt, dass das untere Regenfallrohrende nicht in den seitlichen Ablaufgang des Regenrohrsandfangs aus Beton eingeführt ist. Im senkrechten Ablaufgang des Betonbauteils stand oberflächenbündig Wasser. Eine Abdeckung war nicht vorhanden (Foto 12 links). An einem anderen Regenrohrsandfang war Zufallsbewuchs im Ringspalt zwischen dem Gussdeckel und der Betonbauteilrandeinfassung vorhanden (Foto 12 rechts).

Foto rechts: Bodeneinlauf mit Zufallsbewuchs um Abdeckung/Gussdeckel

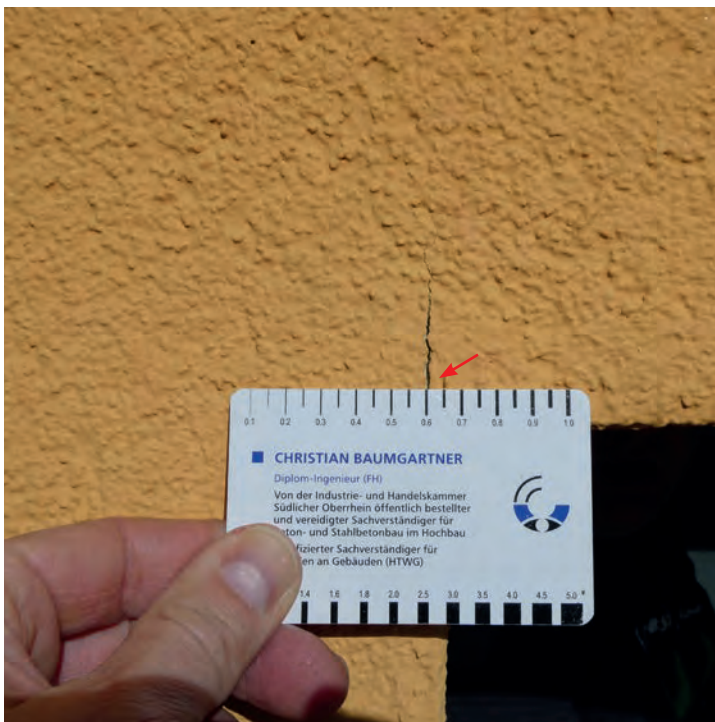
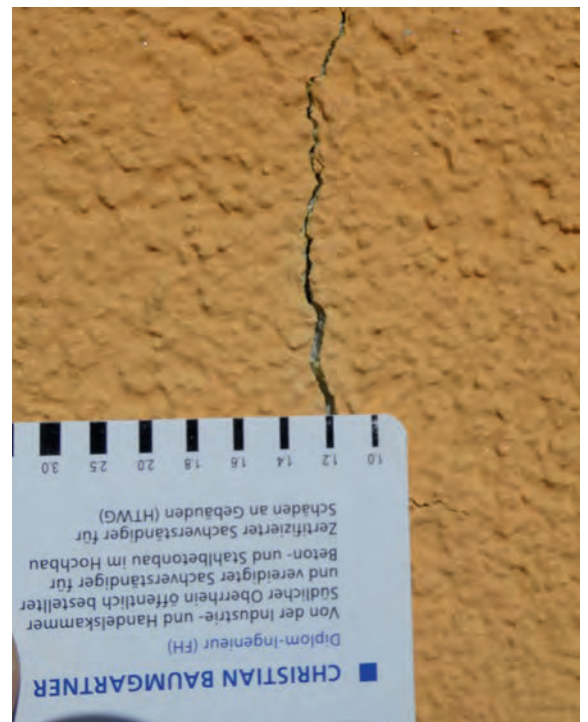
Foto 17: Außenbereich – Südfassade

Foto rechts: Rissbreite ca. 1,2 mm

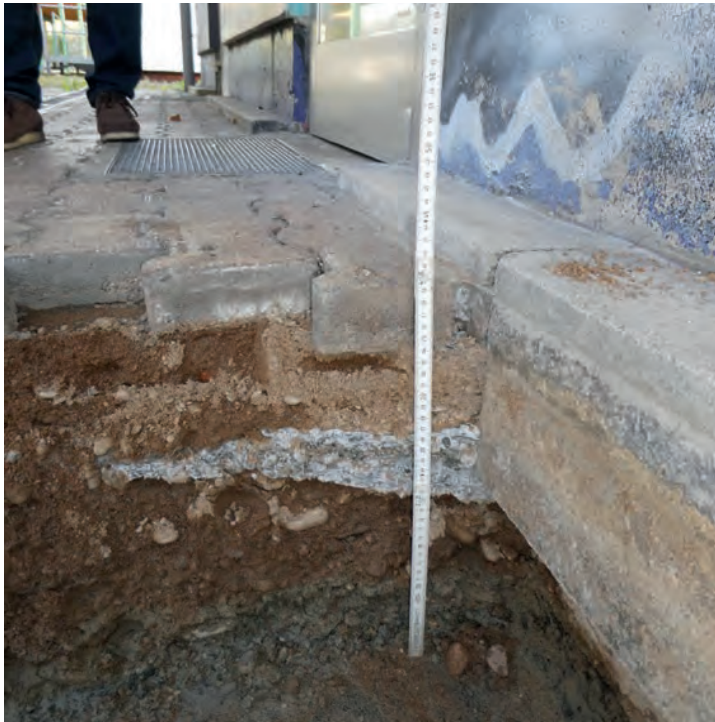
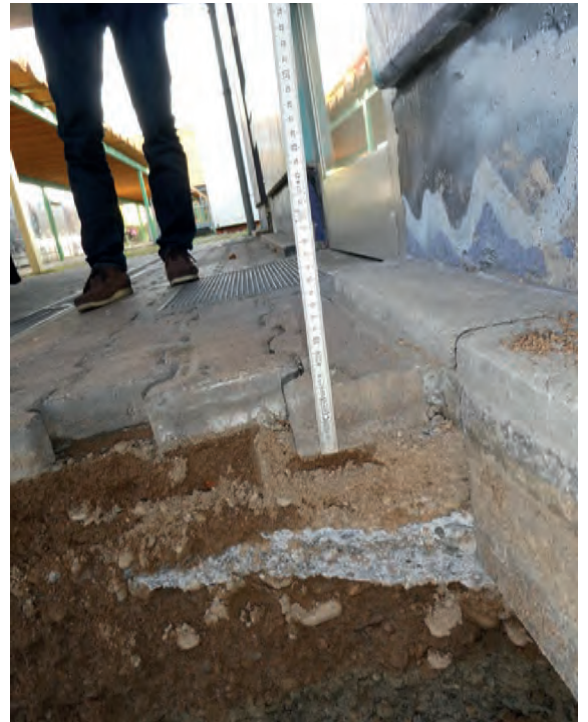
Foto 26: Sondageöffnung 01 – Süd

Foto links: Höhe Bodenaufbau oberhalb Abdichtungslage – ca. 40 cm

Foto rechts: Höhe Pflastersteine/Doppel-T-Verbundpflaster – ca. 6 cm

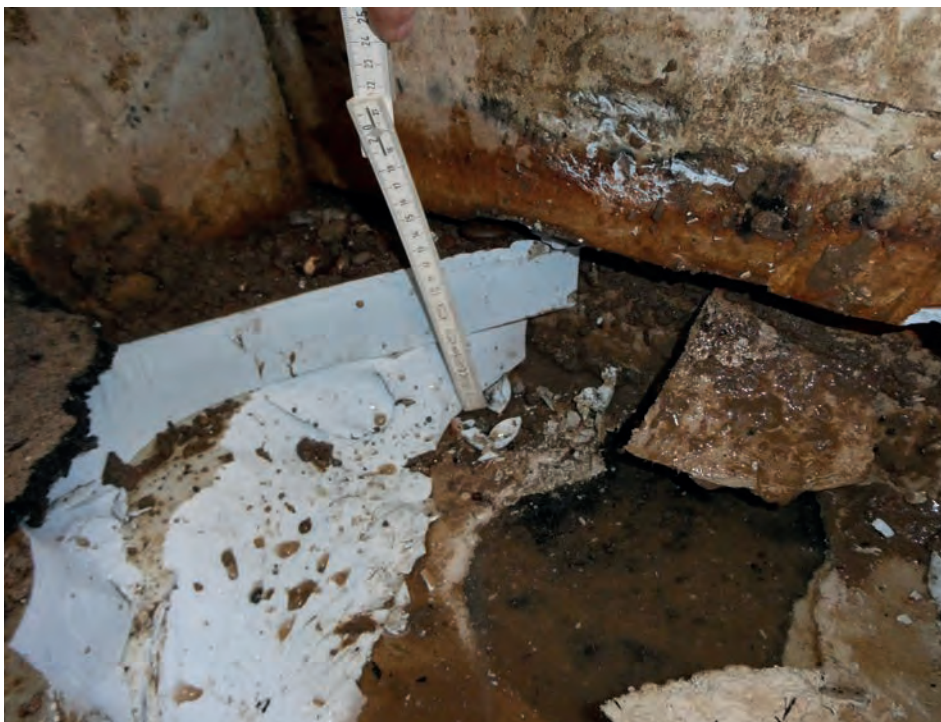
Foto 29: Sondageöffnung 01 – Süd  
Detailaufnahme  
Dämmschicht zweilagig  
Dämmmaterial punktuell entfernt  
Wasser auf Abdichtungsoberfläche vorhanden

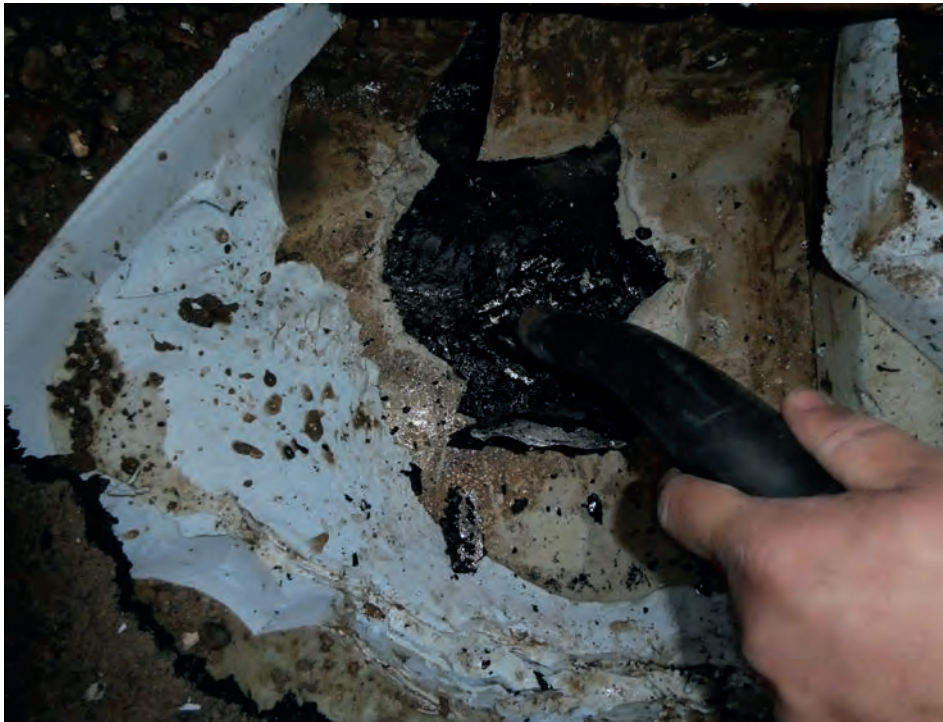
Foto 30: Sondageöffnung 01 – Süd  
Detailaufnahme  
Dämmschicht zweilagig  
Dämmmaterial punktuell entfernt  
Wasserabsaugen von Abdichtungsoberfläche

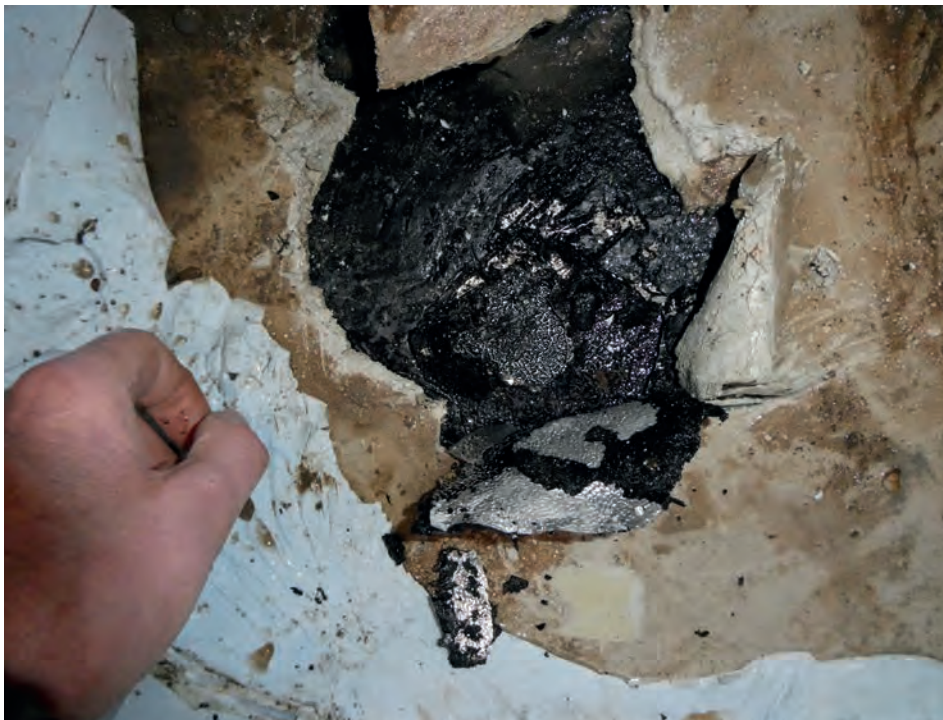
Foto 31: Sondageöffnung 01 – Süd  
Detailaufnahme  
Abdichtungsoberfläche nach Wasserabsaugung

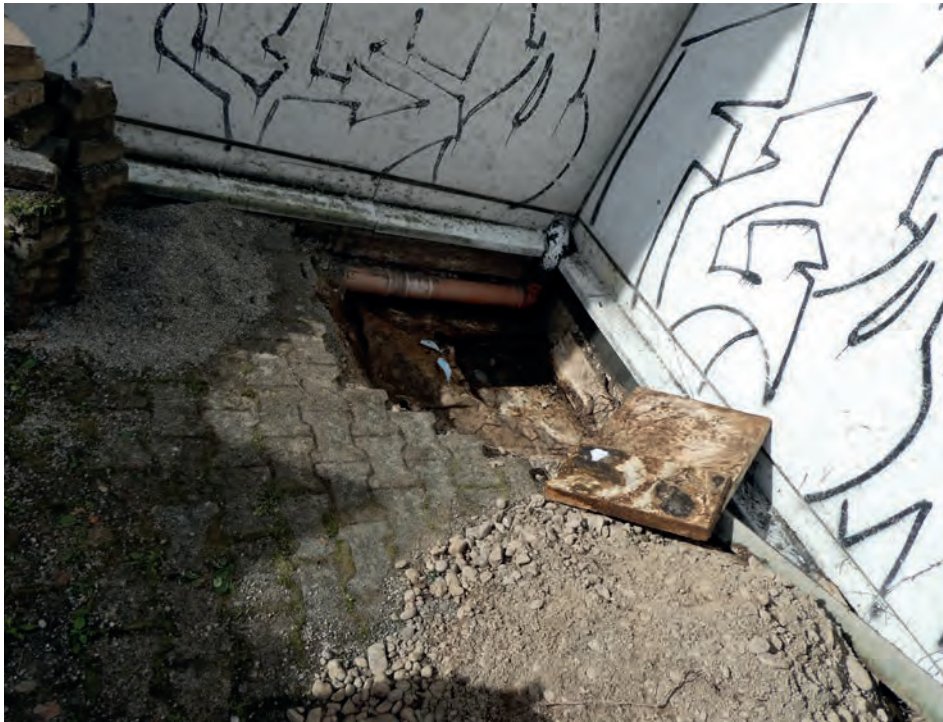
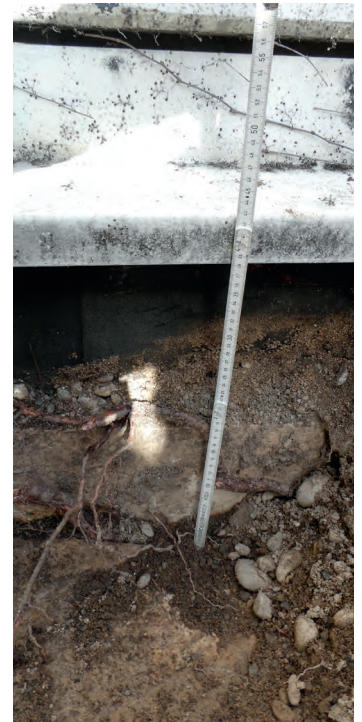
Foto 32: Sondageöffnung 02 – Innenecke zwischen Nordostwand/Technikraum und Südostwand Sporthalle  
Übersicht

Foto links: Aufbau bis Schutzvlies bzw. obere Dämmstofflage aufgenommen

Foto rechts: Aufkantungshöhe von Oberfläche Schutzvlies bis Unterseite Blechabdeckung  
ca. 40 cm

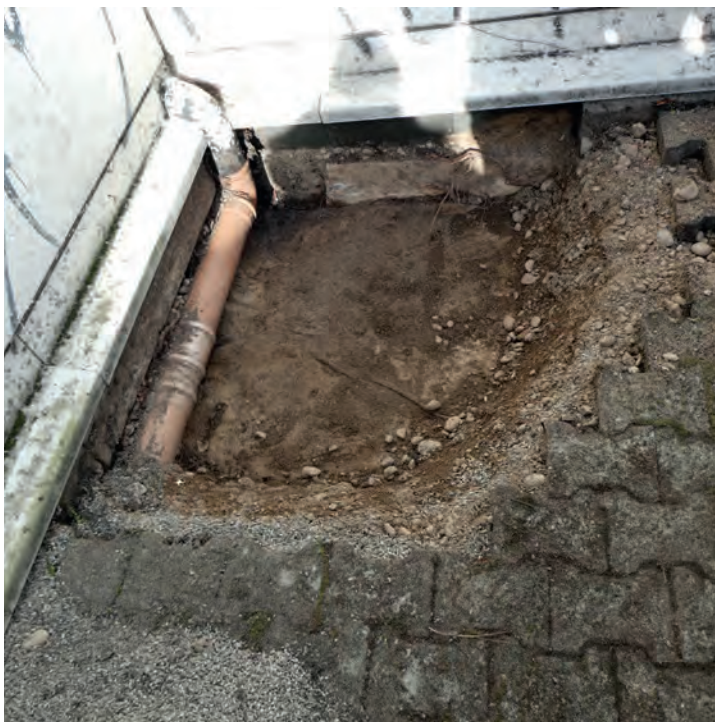
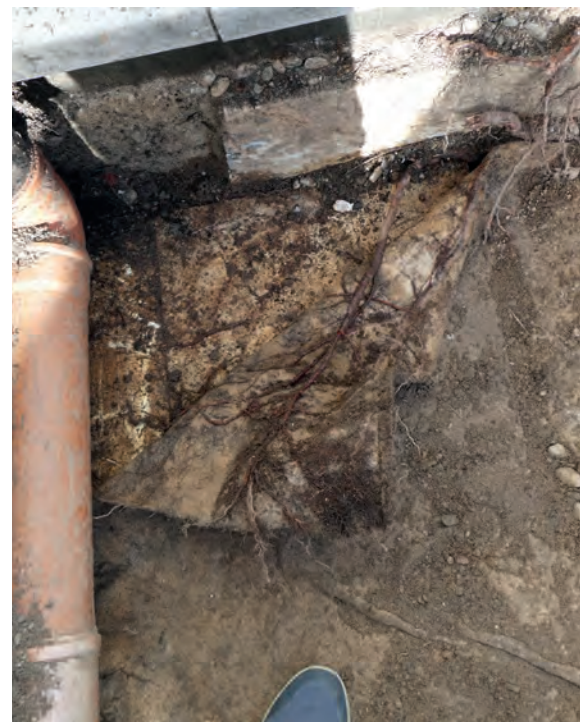
In der weiter nördlich gelegenen Öffnung wurde eine im Vergleich homogene Bettungsschicht angetroffen. Ihre Höhe betrug circa 29 cm. In dieser Sondageöffnungen ließ sich die Abdichtungsbahn relativ leicht von der Betonoberfläche abheben. Die Betonoberfläche war am Öffnungspunkt feucht (Fotos 34, 35). Unterhalb des Geotextils sowie in den Stoßfugen zwischen den Hartschaumplatten befanden sich Pflanzenwurzeln (Fotos 32 – 35).

Foto 33: Sondageöffnung 02 – Innenecke  
Detailaufnahmen

Foto links: Bodenaufbau bis Schutzvlies oberhalb Dämmstoffschicht aufgenommen

Foto rechts: Einwurzelung in Zwischenraum zwischen Schutzvlies und Dämmstoffoberfläche

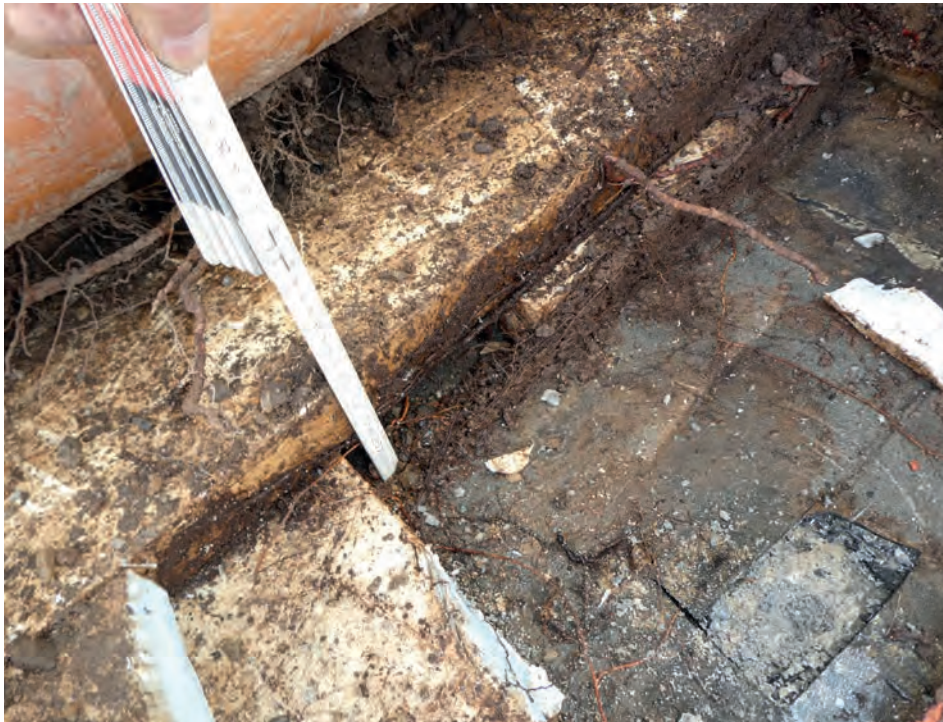
Foto 34: Sondageöffnung 02  
Detailaufnahme  
zwei Dämmstofflagen à 50 mm auf bituminöser Abdichtungsbahn

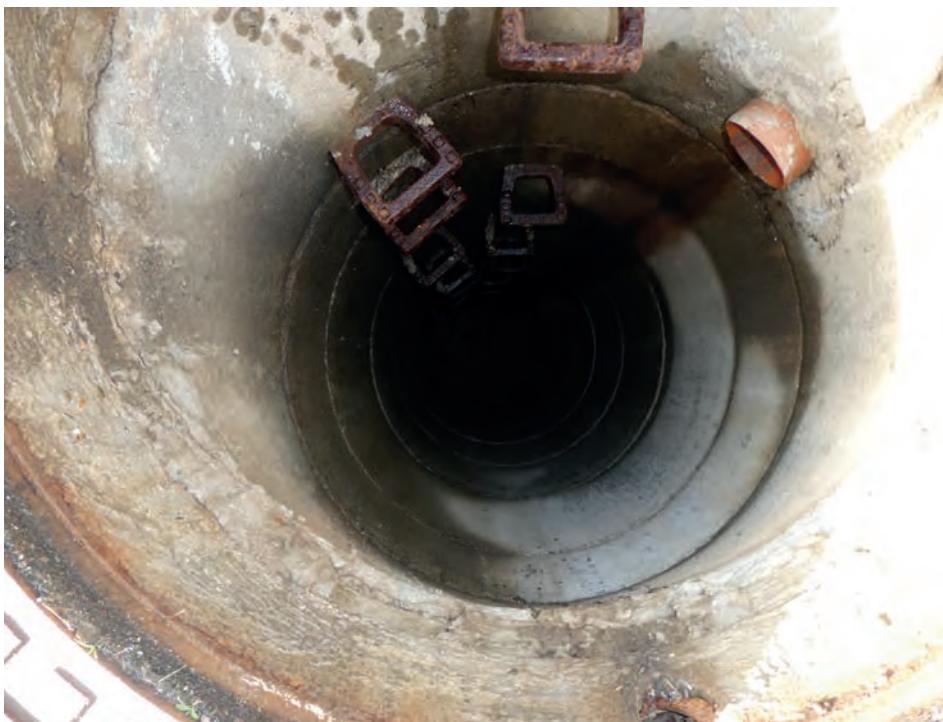
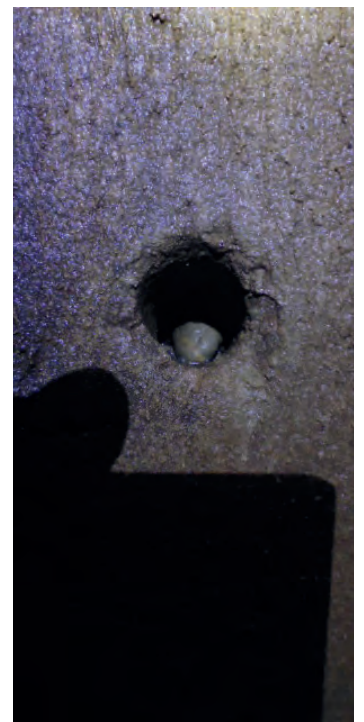
Foto 37: Außenbereich – Nordwestfassade  
Detailaufnahmen  
Kontrollschacht  
Foto links: Blick in Kontrollschacht  
Foto rechts: Lochbohrung in Kontrollschachtwandung

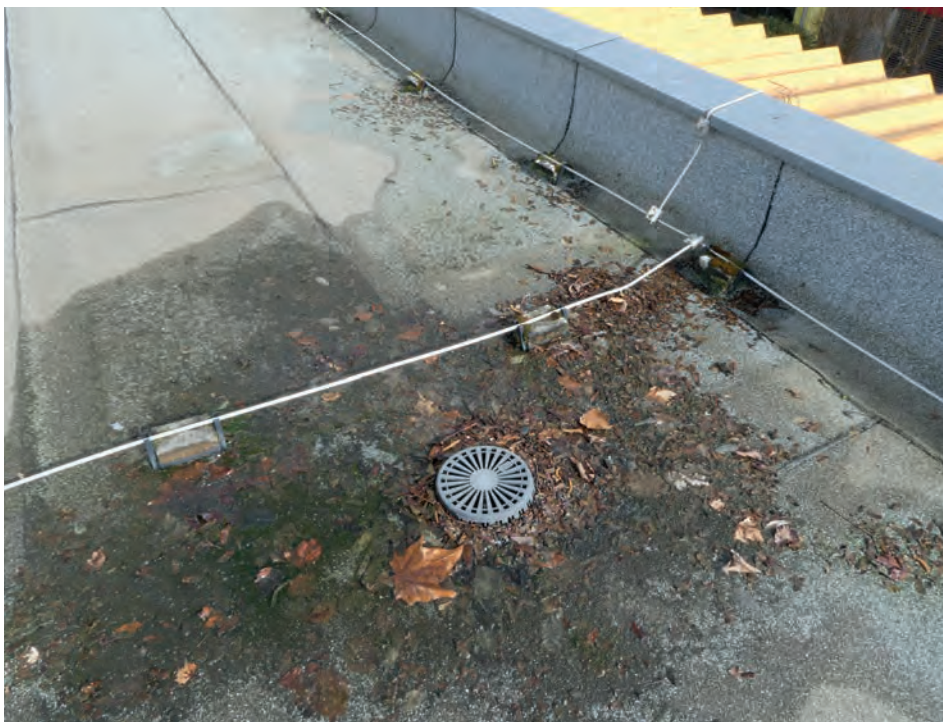
Foto 42: Sporthalle – Flachdach  
Übersicht  
Blitzschutzleitungen  
Laub und organisches Material um Dachablauf

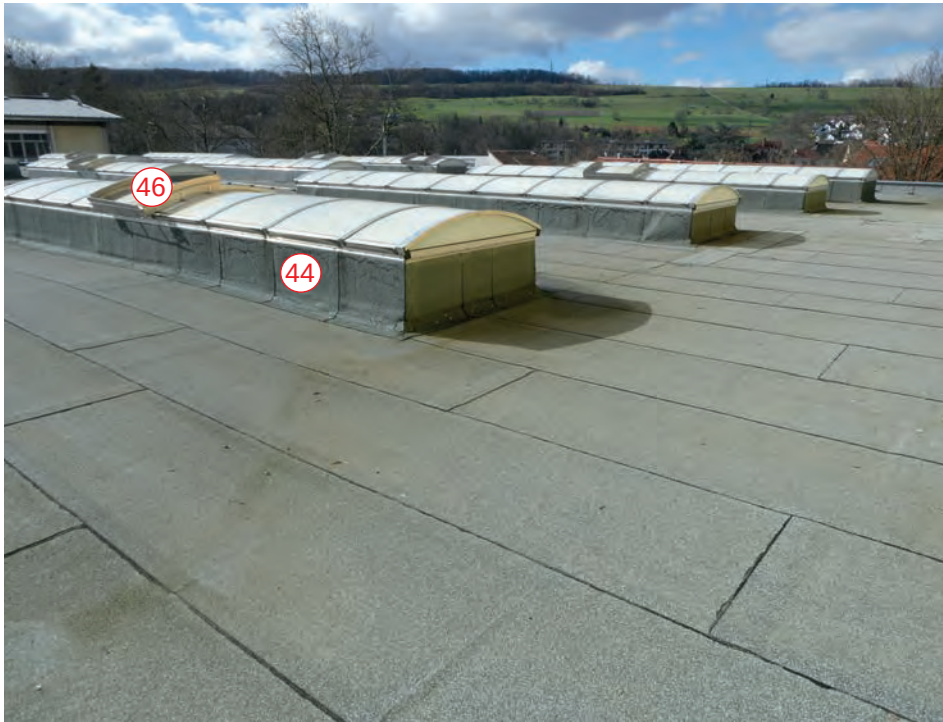
Insbesondere entlang der Lichtbandaufkantung wiesen die Bitumenbahnen netzförmige, schwarze Streifen in der beschieferten Oberfläche auf (Fotos 43 – 45). Das Erscheinungsbild ist auf eine ungleichmäßige Verteilung der gräulich-grün-weißen Beschieferung auf der schwarzen Bitumenschicht zurückzuführen.

Foto 43: Sporthalle – Flachdach  
Übersicht  
Lichtbänder

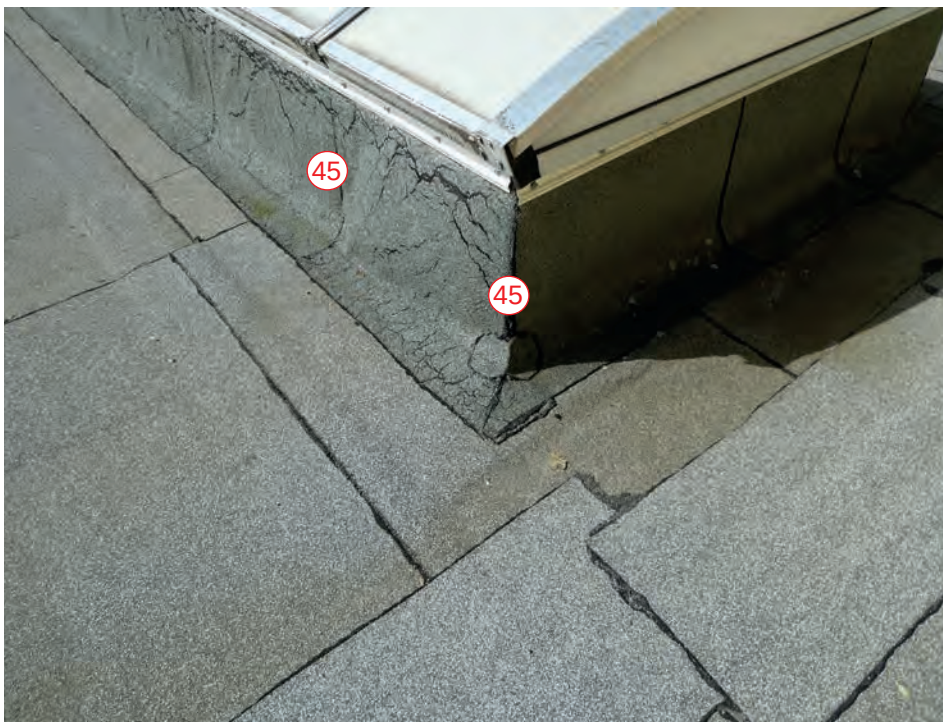
Foto 44: Sporthalle – Flachdach  
Übersicht  
Außenecke Lichtbandaufkantung

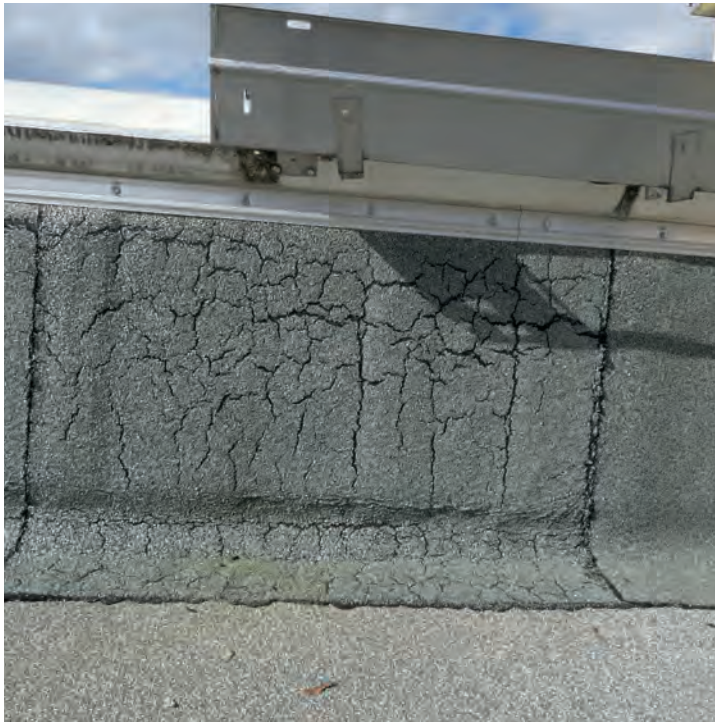
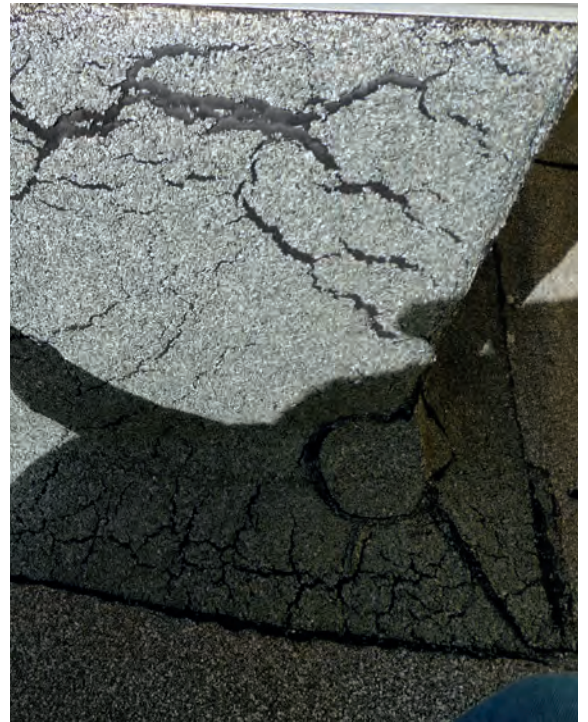
Foto 45: Sporthalle – Flachdach

Foto links: Aufkantungsansicht – beschieferte Oberfläche mit netzartigen Unterbrechungen

Foto rechts: Nahaufnahme Abdichtungsbahn mit beschiefelter Oberfläche

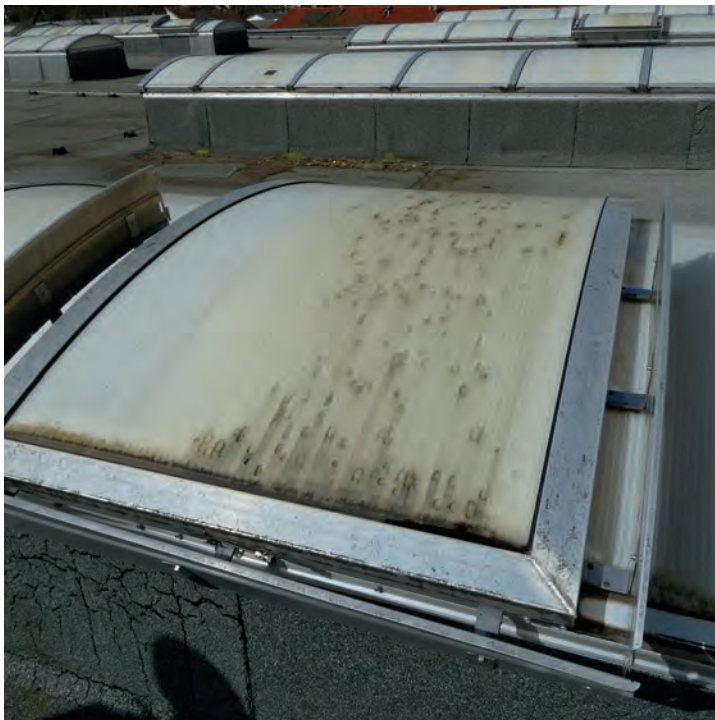
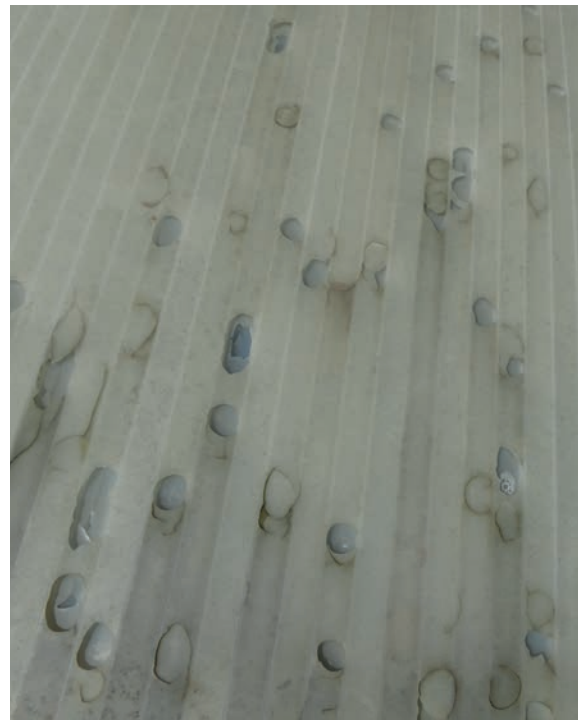
Foto 46: Sporthalle – Flachdach

Auf mehreren Lichtbändern befanden sich Polycarbonatstegkammerplatten, deren äußere Deckschicht ovale Ausbrüche und halbkreisförmige Risse aufwies (Fotos 46). Die geschädigten Kammerplatten unterschieden sich von den intakten durch braun-grünliche Verfärbungen, die sich entlang der Kammern über die gesamte Plattenlänge zogen.

Foto links: gewölbte Lichtbandabdeckung aus Kunststoff mit Fehlstellen

Foto rechts: Nahaufnahme transluzente Kunststoffabdeckung

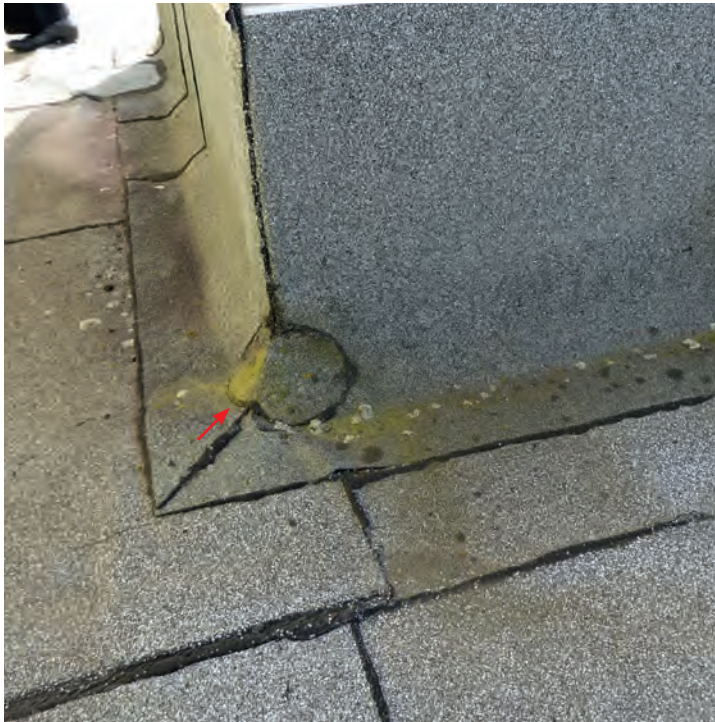
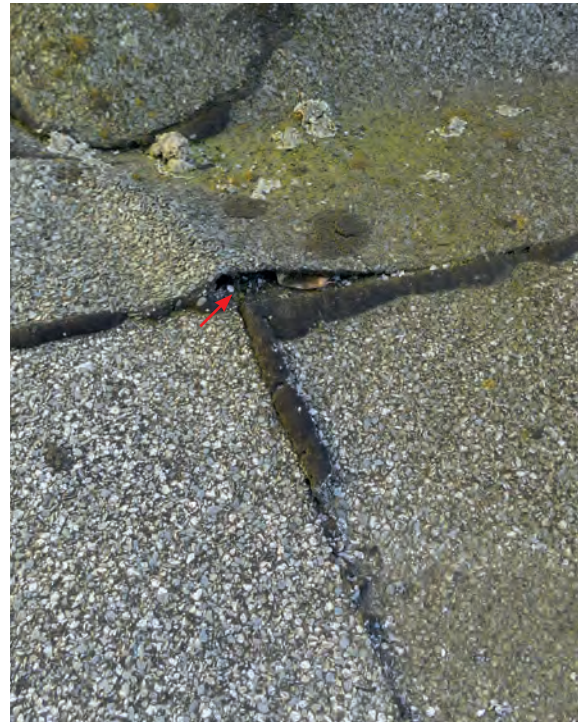
Foto 47: Sporthalle – Flachdach

Während der zweiten Ortsbesichtigung wurden an mehreren Stellen Blasen unter der Bitumenbahndeckung angetroffen. Eine Blase wurde aufgeschnitten (Foto 48). Bereichsweise wurden niedrige Erhebungen und Falten in der Fläche angetroffen (Fotos 49, 50). In anderen Flachdachabschnitten hafteten Bitumenbahnen oder Reparaturbahnenabschnitte in ihren Randzonen nicht am Untergrund an (Fotos 47, 70).

Foto links: Außenecke Lichtbandaufkantung mit Besiedlung von Mikroorganismen

Foto rechts: Nahaufnahme nicht auf Untergrund anhaftender Abdichtungsbahnenrand
