# **Gutachterliche Stellungnahme Feuchteschäden in Kreissporthalle Berufsschulzentrum Lörrach**

**Auftraggeber:** Landratsamt Lörrach  
Planung & Bau  
Palmstraße 3  
79539 Lörrach

**Gegenstand:** Kreissporthalle  
Berufsschulzentrum Lörrach  
Wintersbuckstraße 5  
79539 Lörrach

**Auftrags-Nr.:** G24514  
**Ort, Datum:** Kirchzarten, 27.11.2024

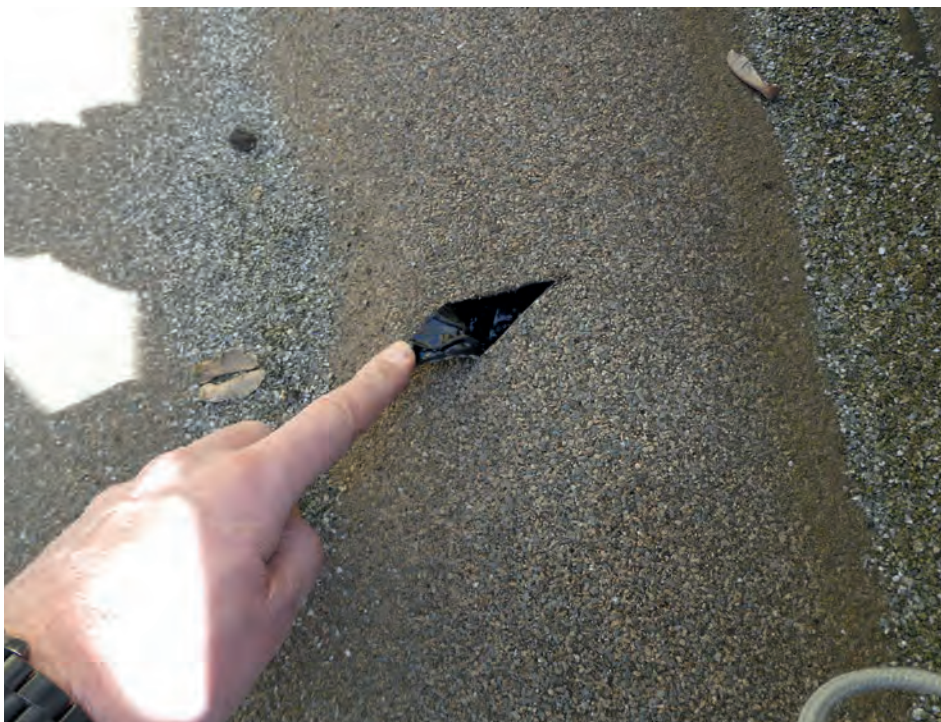
Foto 48: Sporthalle – Flachdach

Während der zweiten Ortsbesichtigung wurden an mehreren Stellen Blasen unter der Bitumenbahndeckung angetroffen. Eine Blase wurde aufgeschnitten (Foto 48). Bereichsweise wurden niedrige Erhebungen und Falten in der Fläche angetroffen (Fotos 49, 50). In anderen Flachdachabschnitten hafteten Bitumenbahnen oder Reparaturbahnenabschnitte in ihren Randzonen nicht am Untergrund an (Fotos 47, 70).

Schnitt/Öffnung in Luftblase unter Abdichtungsbahn

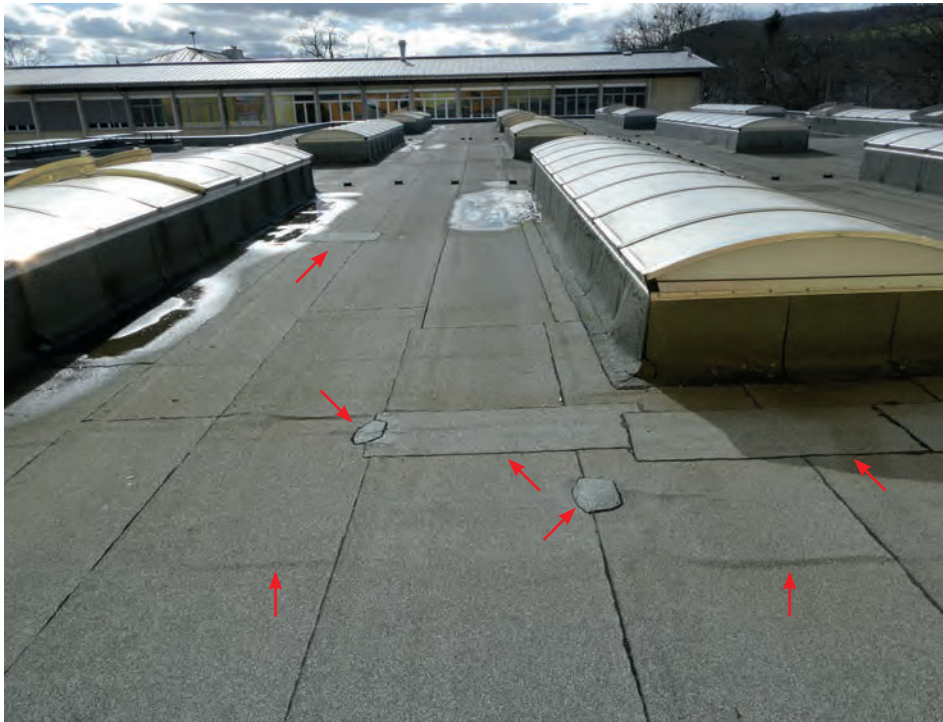
Foto 49: Sporthalle – Flachdach  
Übersicht  
Verlegung zusätzlicher Abdichtungsbahnenabschnitte  
Erhebungen/Falten in Dachdeckungsbahnen

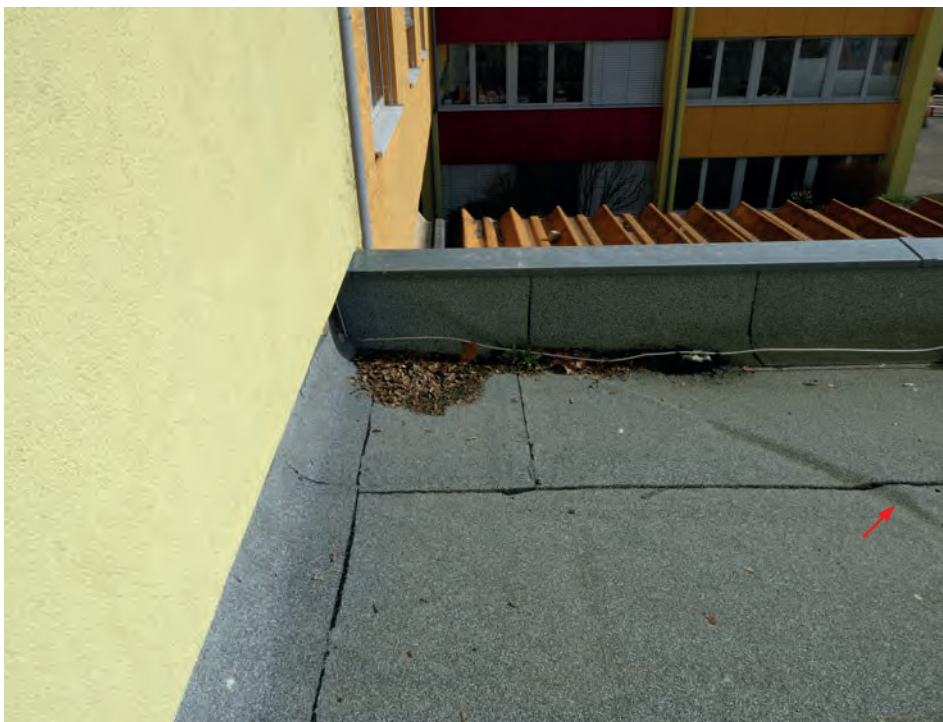
Foto 50: Sporthalle – Flachdach  
Übersicht  
Südwestliche Giebelwand Kaufmännische Schule Lörrach; nordöstliche Flachdachecke

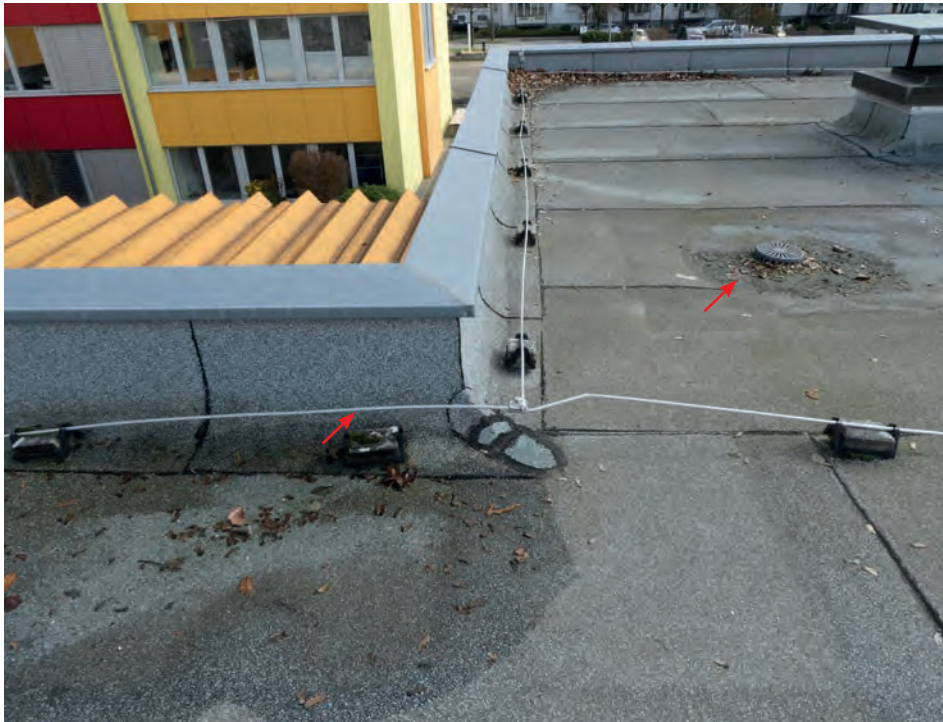
Foto 51: Sporthalle und Haustechnikraum – Flachdach  
Übersicht  
Blitzschutzleitung verläuft oberhalb Dachleitungshalter  
Laub und organisches Material um Dachablauf

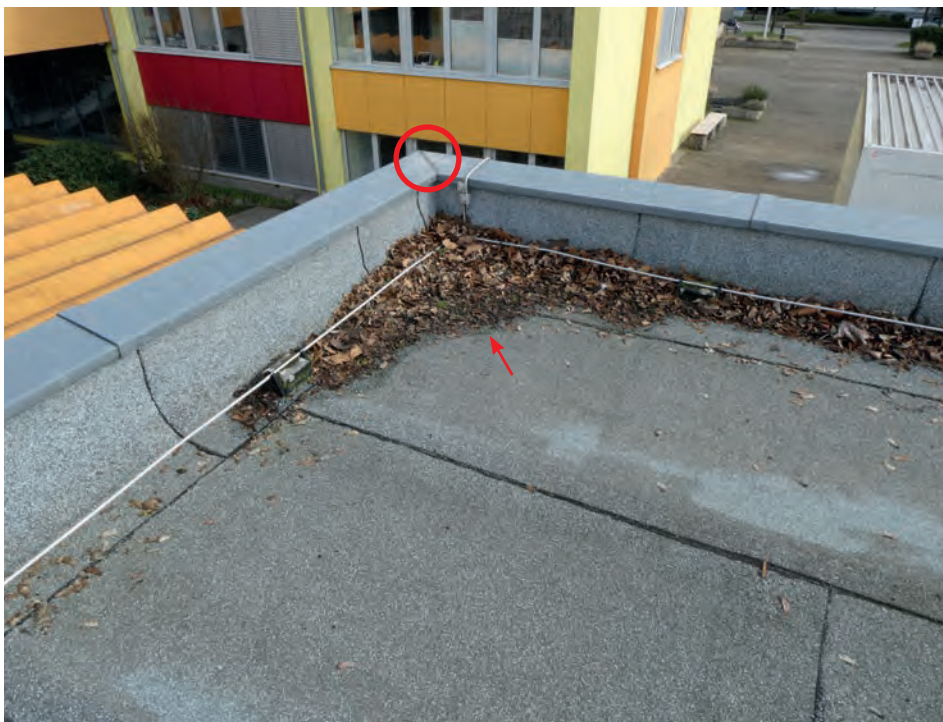
Foto 52: Haustechnikraum – Flachdach  
Übersicht und Detailaufnahme  
Flachdachfläche oberhalb Haustechnikraum mit Laubansammlung in Aufkantungsecke  
Foto rechts: Lötnaht an Blechabdeckungsstoß

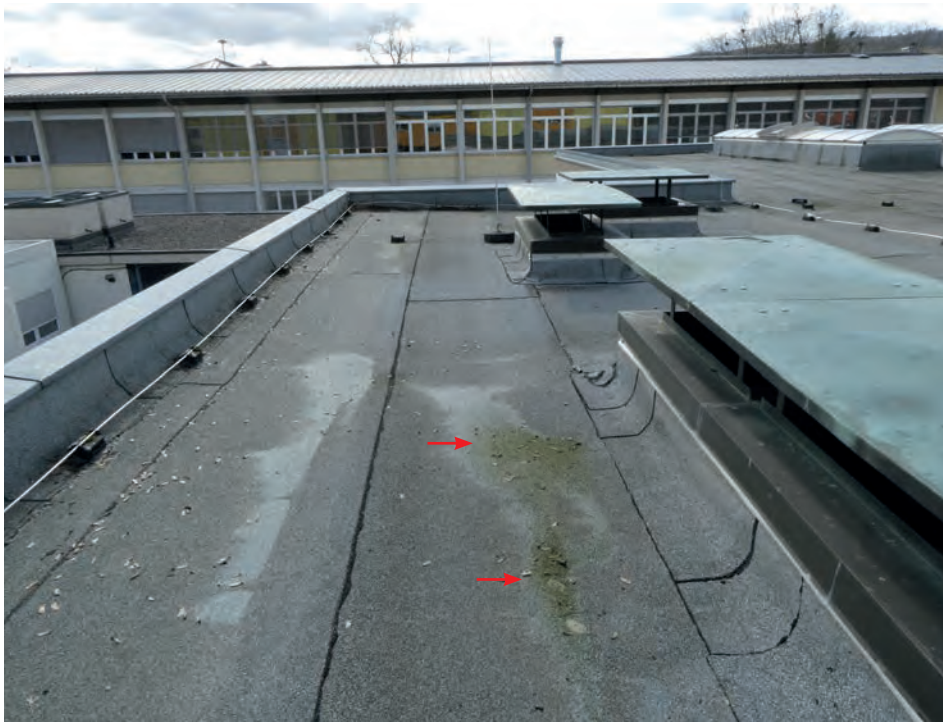
Foto 53: Sporthalle – Flachdach  
Übersicht  
Besiedlung von Mikroorganismen

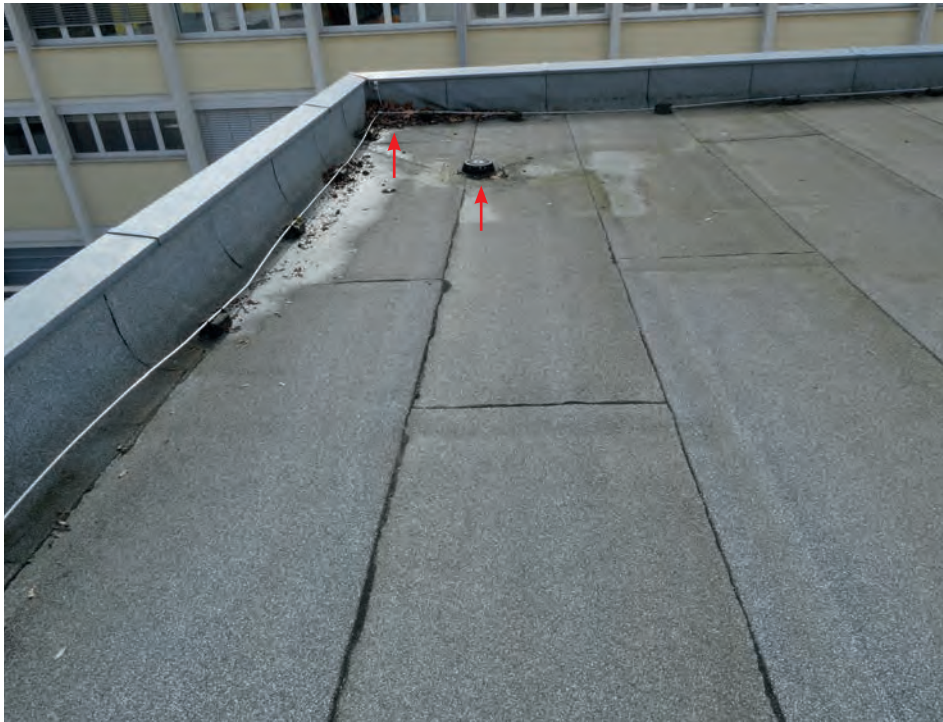
Foto 57: Sporthalle – Flachdach  
Übersicht  
Laubansammlung in Aufkantungsinnenecke  
Laub und organisches Material um Dachablauf

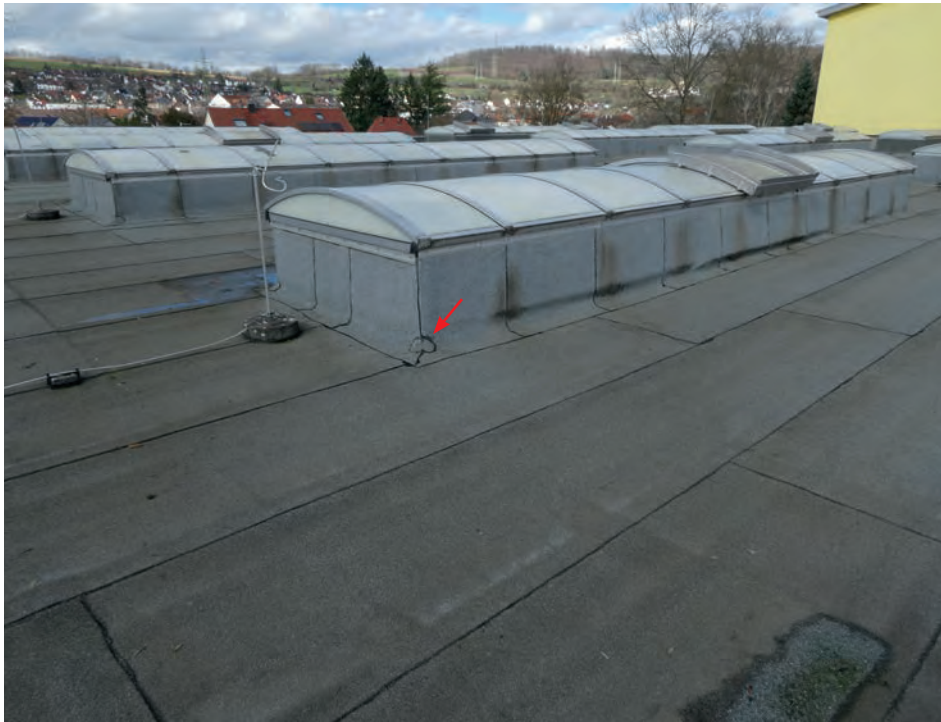
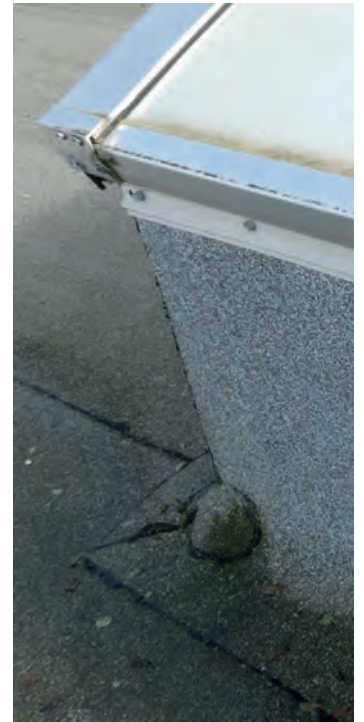
Foto 59: Sporthalle – Flachdach  
Übersicht und Detailaufnahme  
Lichtbänder

Foto rechts: „Bitumenbahnflicken" im Übergang zwischen Flachdach und Lichtbandaußenecke

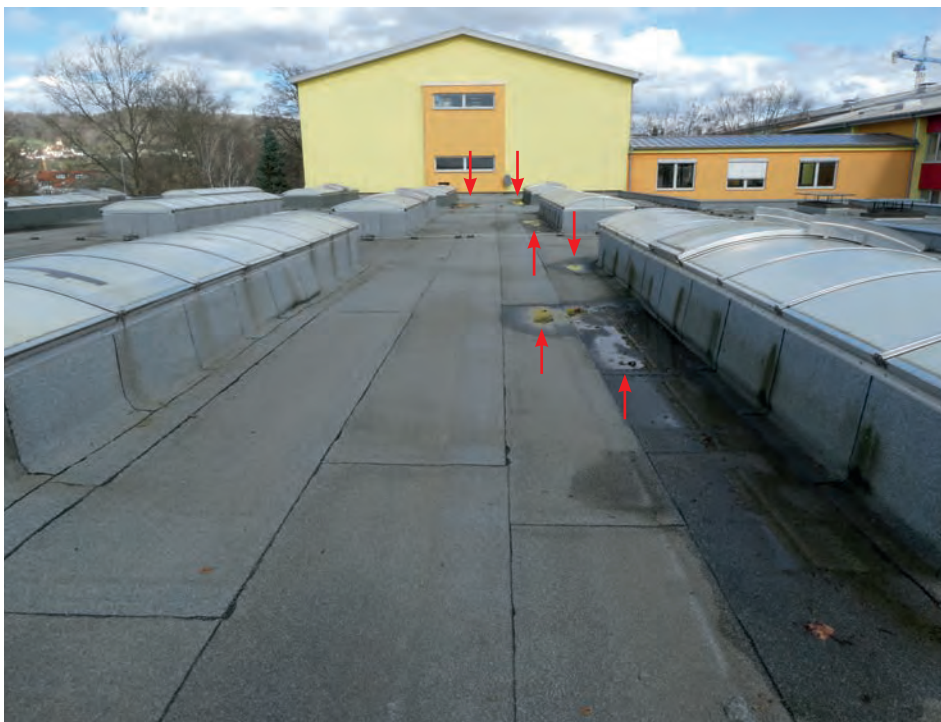
Foto 60: Sporthalle – Flachdach  
Übersicht  
östlicher Flachdachabschnitt  
im Hintergrund: südwestliche Giebelwand Kaufmännische Schule Lörrach  
mehrere Pfützen an Lichtbandaufkantungen

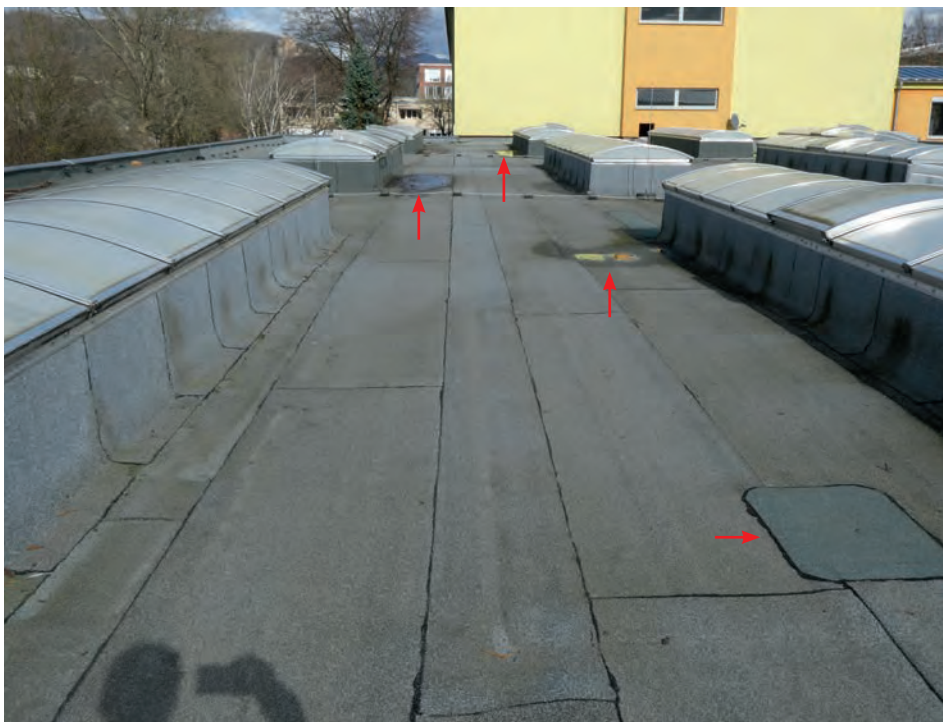
Oberhalb des mittleren Hallendrittels befanden sich um zwei Abläufe Wasserpfützen (Fotos 42, 66). Auch am Fuße von Lichtbandaufkantung stand Wasser in geringer Höhe (Fotos 49, 60). An einem Ablauf saß der Kunststofflaubfang nicht oberhalb der Öffnung (Foto 64).

Foto 62: Sporthalle – Flachdach  
Übersicht  
Mehrere Pfützen am Fuße von Lichtbändern  
Verlegung zusätzlicher Abdichtungsbahnenabschnitt

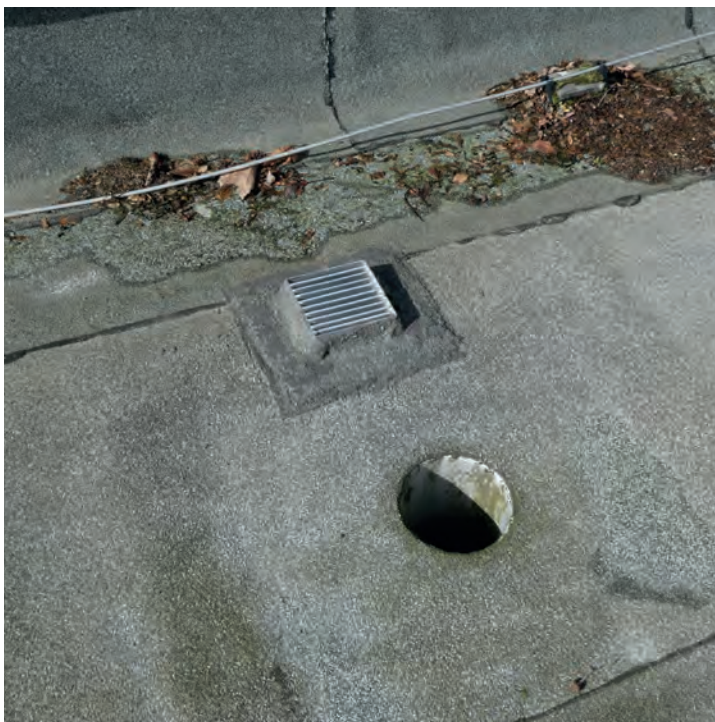
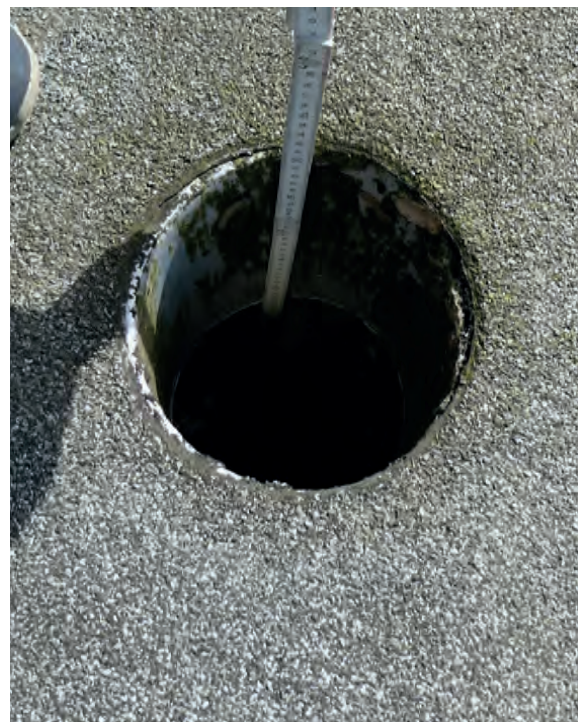
Foto 64: Sporthalle – Flachdach  
Übersicht und Detailaufnahme  
Westlicher Flachdachabschnitt  
Foto links: Flachdachablauf ohne Laubfang und Notüberlauf mit Abdeckung  
Foto rechts: Flachdachablauf

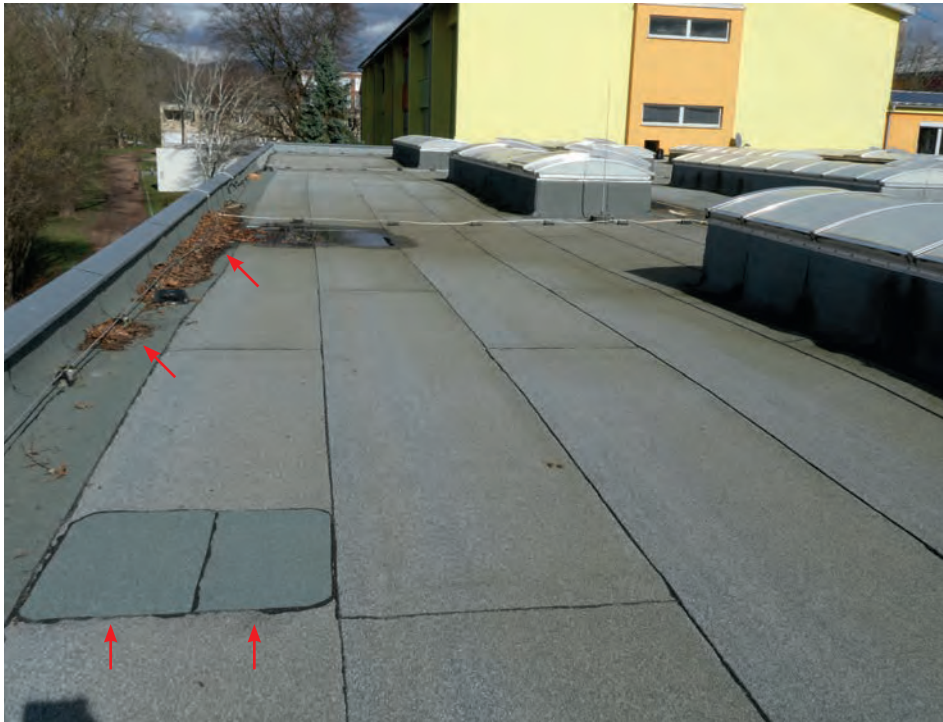
Foto 65: Sporthalle – Flachdach

Westlicher Flachdachabschnitt mit Laub- und Wasseransammlung vor Aufkantung bzw. um Ablauf  
Verlegung zusätzlicher Abdichtungsbahnenabschnitte

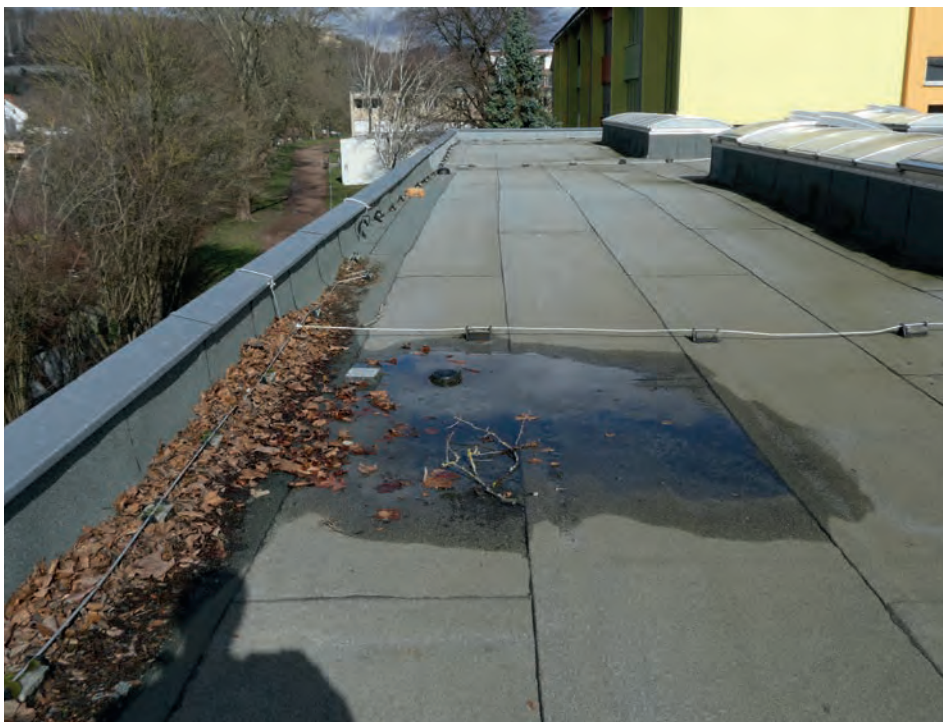
Foto 66: Sporthalle – Flachdach

Westlicher Flachdachabschnitt mit Laub- und Wasseransammlung vor Aufkantung bzw. um Ablauf

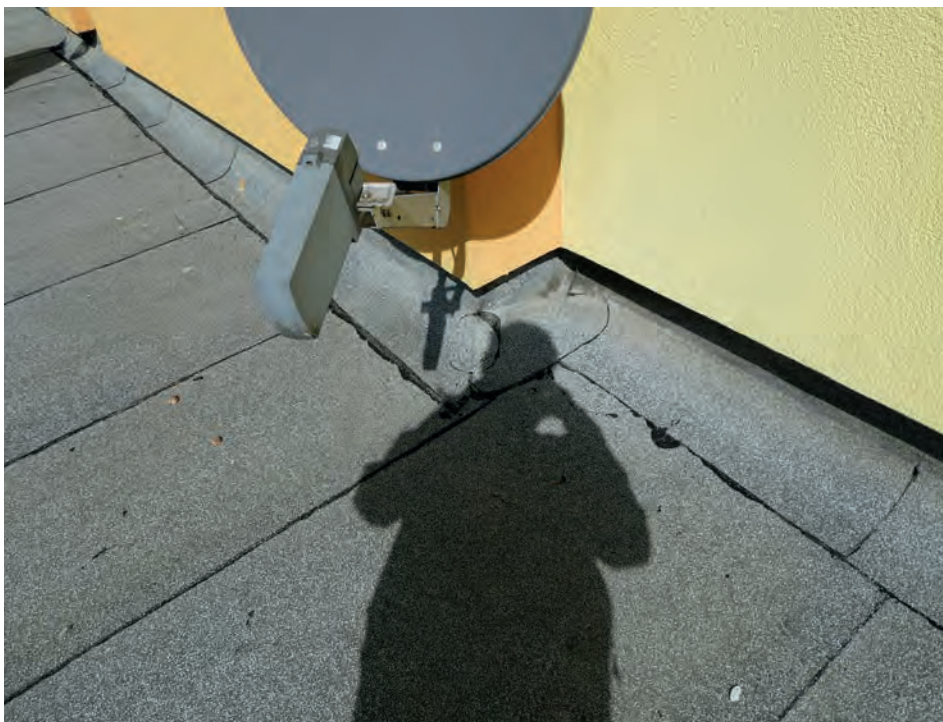
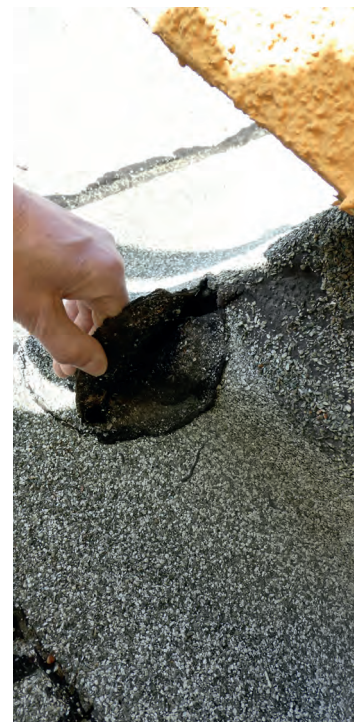
Foto 70: Sporthalle – Flachdach  
Übersicht und Detailaufnahme  
Südwestliche Giebelwand Kaufmännische Schule Lörrach  
Foto links: Versatz in Giebelwand und Sockelausbildung  
Foto rechts: "Abdichtungsflick" unterhalb Außenecke/Versatz Giebelwand nicht auf Untergrund haftend

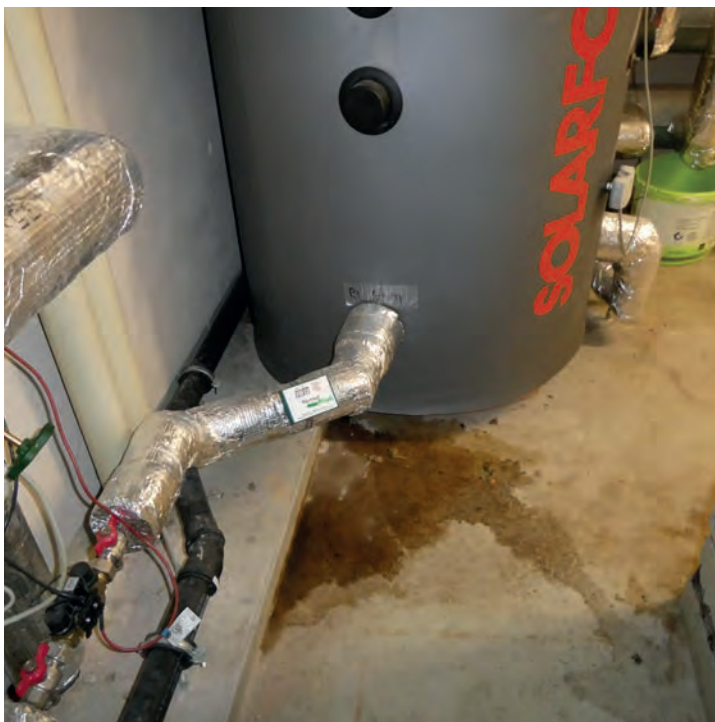
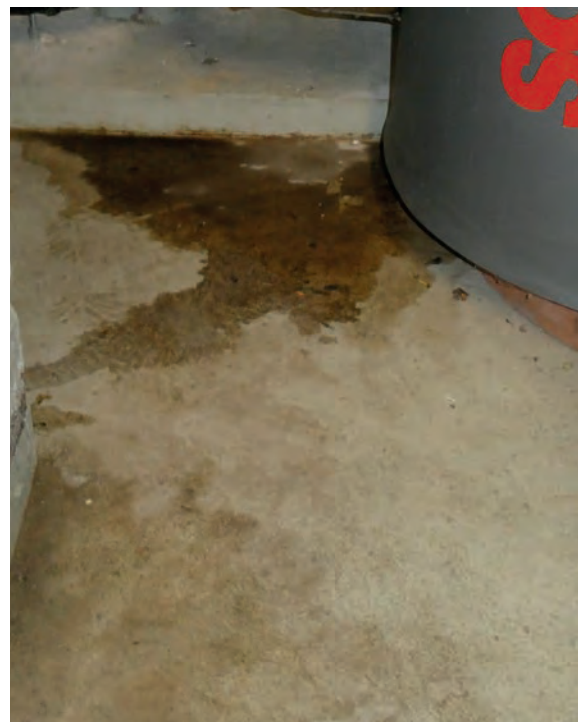
Angedockt an die Südostfassade des mittleren Hallendrittels befindet sich ein in den Änderungsplänen mit „Klimazentrale“ bezeichneter Haustechnikraum. Der Raum liegt auf Niveau des Schulhofgeländes oberhalb der Kabinenräume und Flure der Kreissporthalle. Zugänglich ist er über eine Türöffnung in der Südostfassade. Neben anderen haustechnischen Installationen ist ein Pufferspeicher in der Klimazentrale aufgestellt. Unterhalb des mit „Rücklauf Friwa“ gedämmten Leitungsabschnitts steht Wasser auf dem Boden. Die Bodenoberfläche ist dunkelgrau bis braun verfärbt (Fotos 72).

Foto 72: Haustechnikraum  
Übersicht  
Wasser auf Boden neben/unterhalb Pufferspeicher

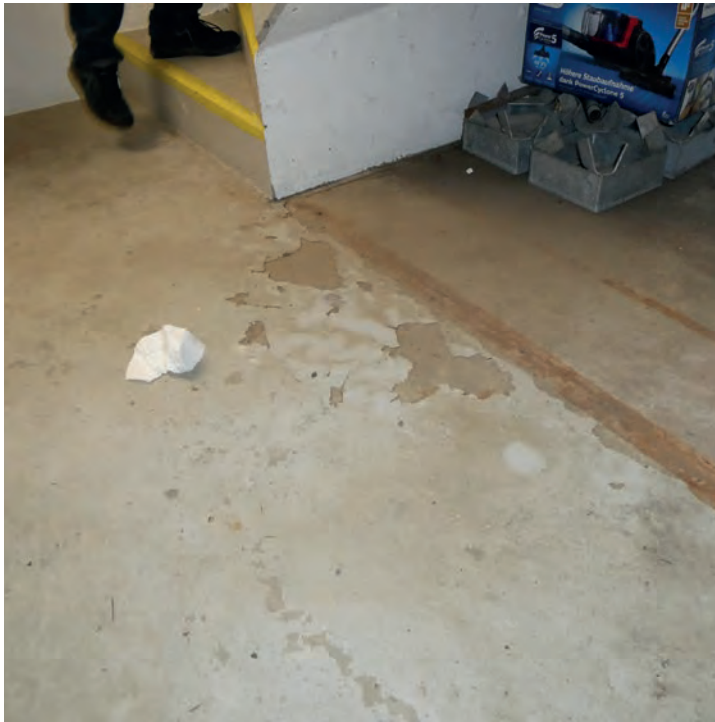
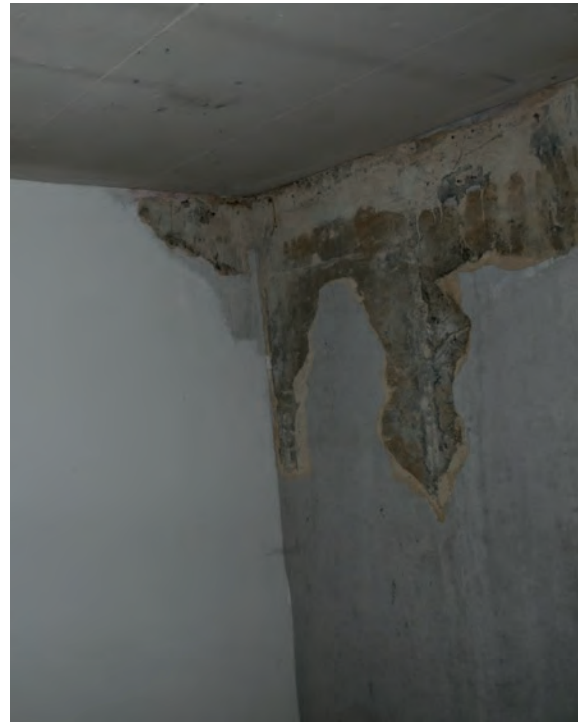
Foto 77: Treppenhaus Südost

Vom Schulhofgelände führt ein geschlossenes Treppenhaus auf die Bodenebene der Kreissporthalle und des oberen Geschosses der Tiefgarage. Die Stirnwand der westlichen Treppenhauswand sowie die beiden anschließenden Längswände weisen insbesondere im oberen Abschnitt Störungen wie zum Beispiel Fehlstellen in der Putzbekleidung und braun bis dunkelgräuliche Verfärbungen. Im oberen Wandabschnitt deuten dunklere Verfärbungen auf erhöhte Feuchtigkeit hin (Fotos 77, 78). Die Bodenbeschichtung ist in Teilflächen nicht vorhanden und in weiteren vom Untergrund enthaftet (Foto 77 links).

Foto links: Abgängige Beschichtung auf Oberfläche Betonboden

Foto rechts: Putzbekleidung und Beschichtung im oberen Wandbereich westliche Rauminnenecke nicht vorhanden

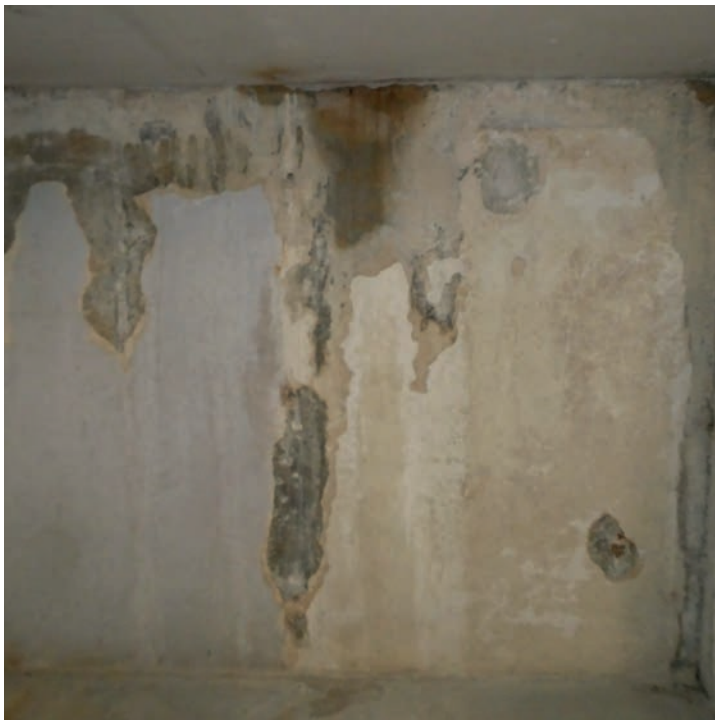
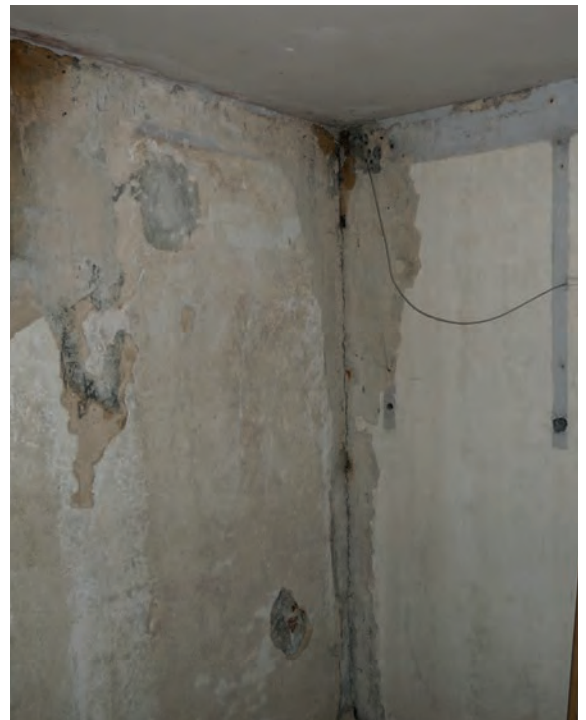
Foto 78: Treppenhaus Südost

Putzbekleidung und Beschichtung an nordwestlicher Treppenhauswand und nördlicher Rauminnenecke nicht vorhanden

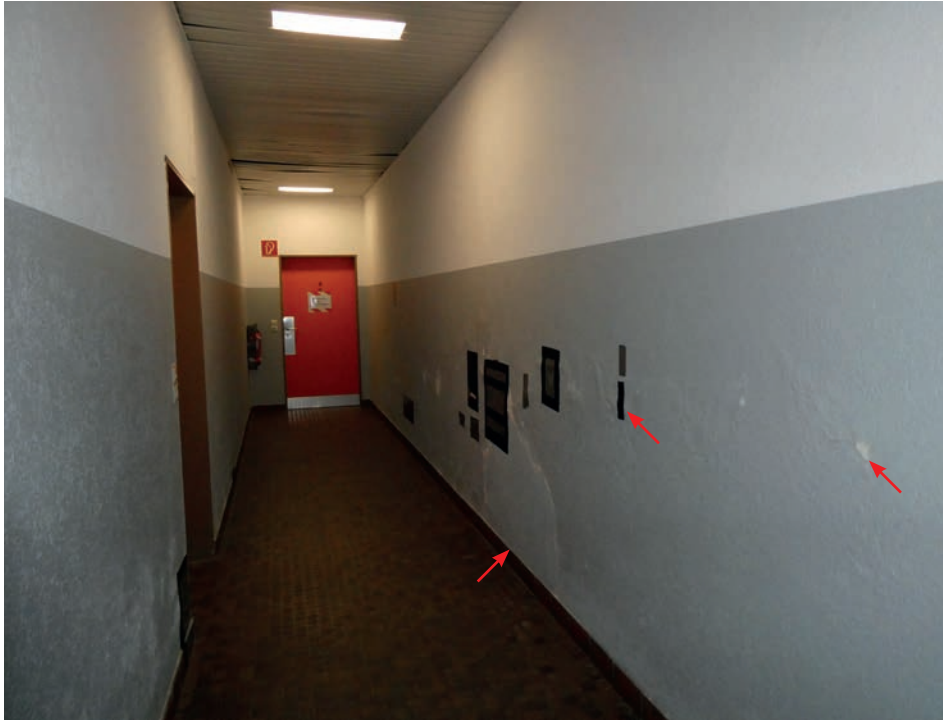
Foto 79: Innenbereich – Ostflur

In der nördlichen Hälfte des Ostflurs – nach Auskunft von Herrn Teske ab dem Punkt, ab dem die östliche Flurwand nicht mehr an die Tiefgarage, sondern an Erdreich grenzt – sind auf beiden Flurlängswänden diverse Störungen zu sehen: die östliche Flurwand weist insbesondere im unteren Abschnitt fleckenförmige Verfärbungen und Oberflächenstrukturwechsel auf. In kleineren Teilflächen wölbt sich die Putzbekleidung von der Wand ab. An anderer Stelle weisen die Flurwandoberflächen Fehlstellen auf. Mehrfach wurden rechteckige Flächen unterschiedlicher Größe abgeklebt. (Foto 79). Nach Angabe von Herr Teske seien die Abklebungen vorgenommen worden, um weitere Oberflächenstörungen abzudecken.

Oberflächenstörungen wie z. B. Aufwölbungen, Hohllagen, Fehlstellen und dgl. auf Ost- und Westwand; von Störungen betroffene Oberflächen zum Teil abgeklebt

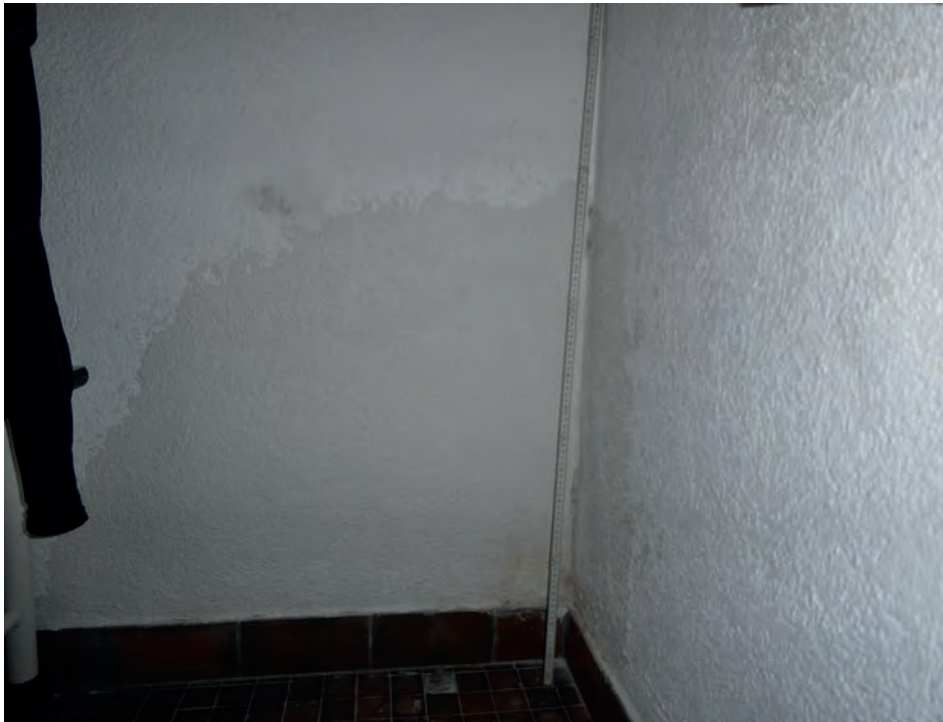
Am Ende des Ostflurs befindet sich eine Umkleidekabine, in deren nordwestlichen Raumecke ebenfalls Oberflächen- und Beschichtungsstörungen festzustellen waren. Oberhalb der Sockelfliesen wies die Putzoberfläche bis auf eine Höhe von circa 80 cm sowohl eine etwas andere Struktur wie auch einen dunkleren Farbton als die sie umgebende auf. Unmittelbar oberhalb des Sockels und entlang der Rauminnenecke befinden sich rötlich-braune Stellen auf der Oberfläche (Fotos 80, 81).

Foto 80: Umkleidekabine Nord  
Übersicht  
Nordöstliche Rauminnenecke, unterer Wandabschnitt

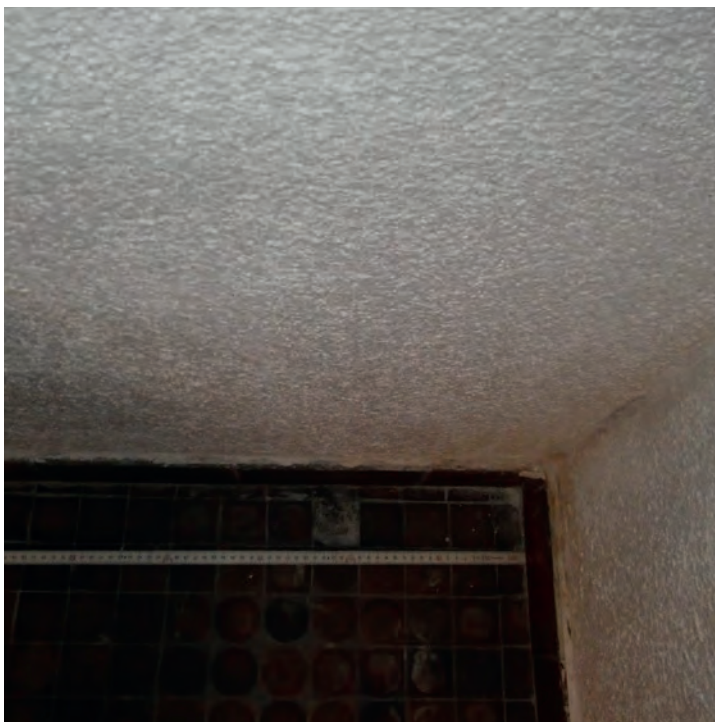
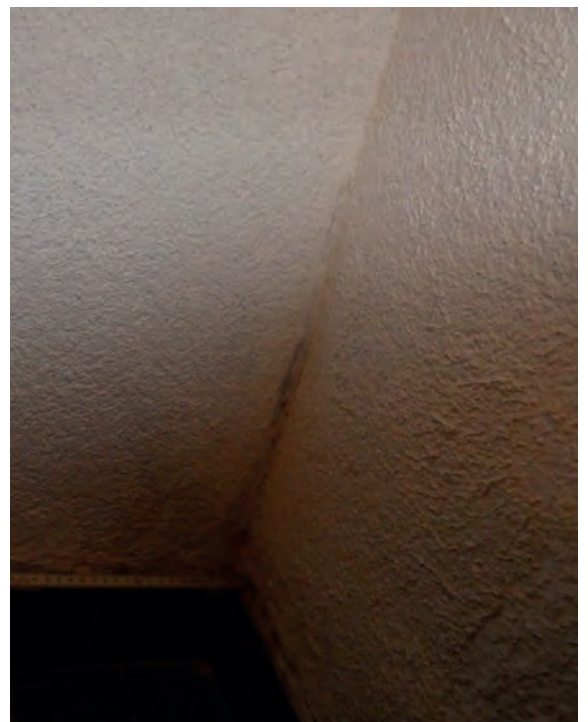
Foto 81: Umkleidekabine Nord  
Übersicht  
Nordöstliche Rauminnenecke, unterer Wandabschnitt  
Foto links: dunkel verfärbte Fugen in Bodenbelag  
Foto rechts: dunkel – rotbräunliche Verfärbungen im unteren Wandabschnitt und entlang Rauminnenecke

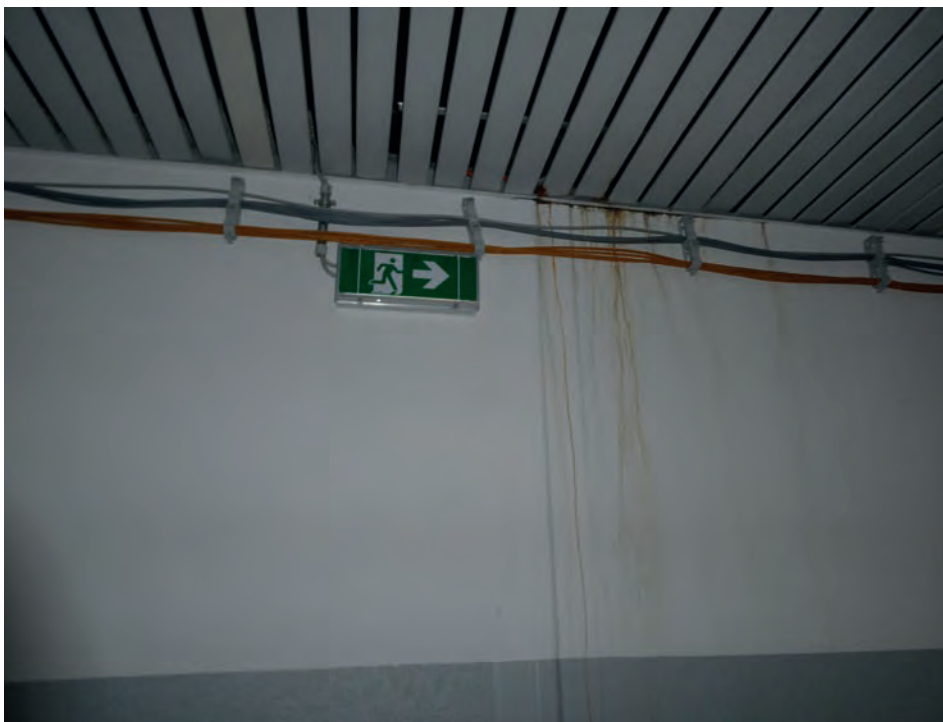
Im Mittelflur sind die Wandflächen über weite Strecken ohne sichtbare Störungen. Störungen treten in Form von dunklen, braunen Ablaufspuren unterhalb der Gebäudedehnfugen zu Tage (Foto 85). Mehrere Planunterlagen zeigen die Anordnung von Dehnfugen:

Foto 85: Innenbereich – Mittelflur  
Übersicht  
Streifenförmige dunkle Verfärbungen/Ablaufspuren auf östlicher Flurwandfläche unterhalb  
abgehängter Decke

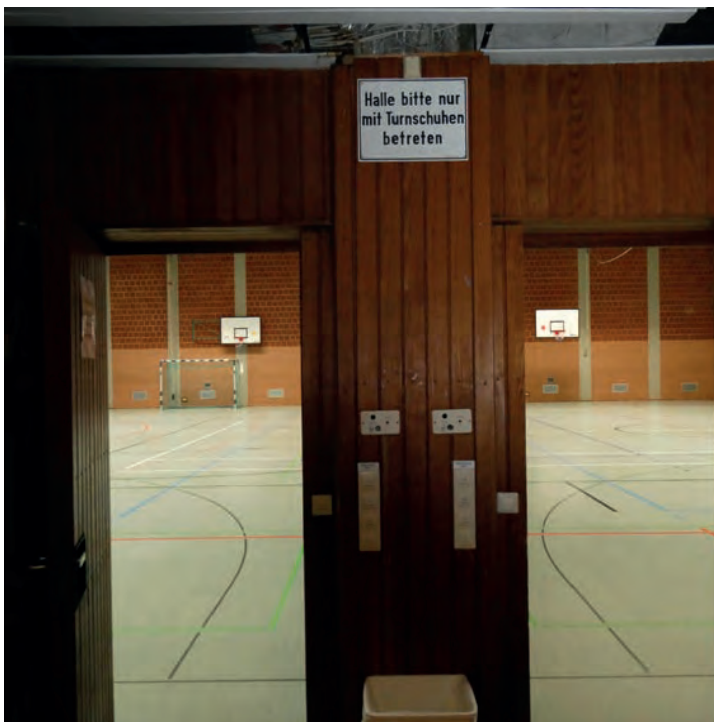
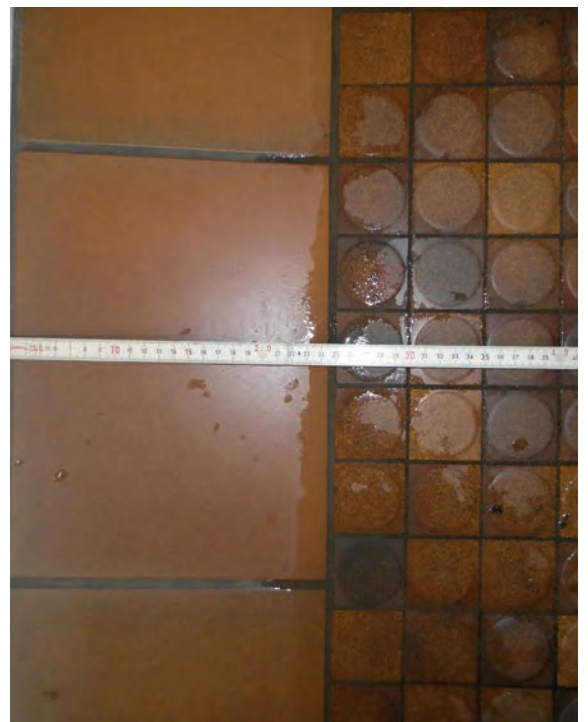
Oberhalb des südlichen Flurabschnitts, der zum südlichen und mittleren Hallendrittel führt, war während der ersten Ortsbesichtigung der Eintritt von flüssigem Wasser per Augenschein festzustellen. Decken- und Wandteiflächen oberhalb der südlichen Türöffnung waren die Stahlbetonflächen dunkelgrau verfärbt und wiesen weiße Ablagerungen auf. Von der Decke tropfte Wasser auf graue Elektroleitungen ab und bildete auf der Türschwelle zum südlichen Hallendrittel eine Pfütze (Foto 87 rechts).

Foto 87: Innenbereich – Mittelflur  
Übersicht und Detailaufnahme  
Flurabschnitt mit Zugängen zu südlichem und mittlerem Hallendrittel  
Foto links: Türöffnung links zu südlichem Hallendrittel und Türöffnung rechts zu mittlerem Hallendrittel  
Foto rechts: Wasserpfütze unterhalb südlicher Gebäudedehnfuge

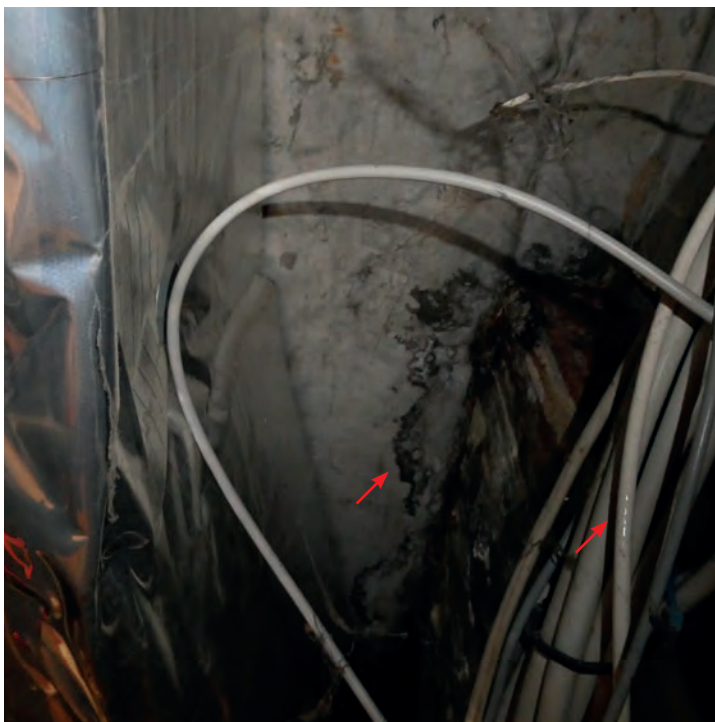
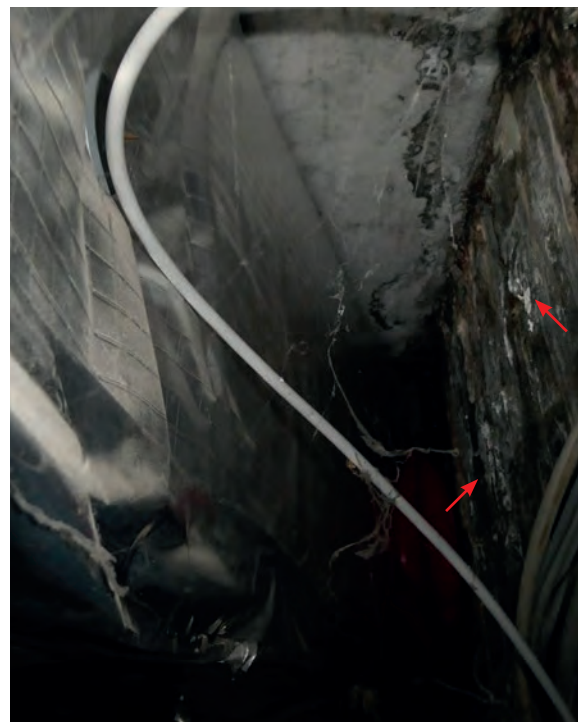
Foto 89: Innenbereich – Mittelflur  
Übersicht  
Flurabschnitt zu südlichem und mittlerem Hallendrittel – Deckenuntersicht  
Dunkle Verfärbungen und weißliche Ablagerungen auf Stahlbetonflächen  
Wasser auf Elektroleitungen

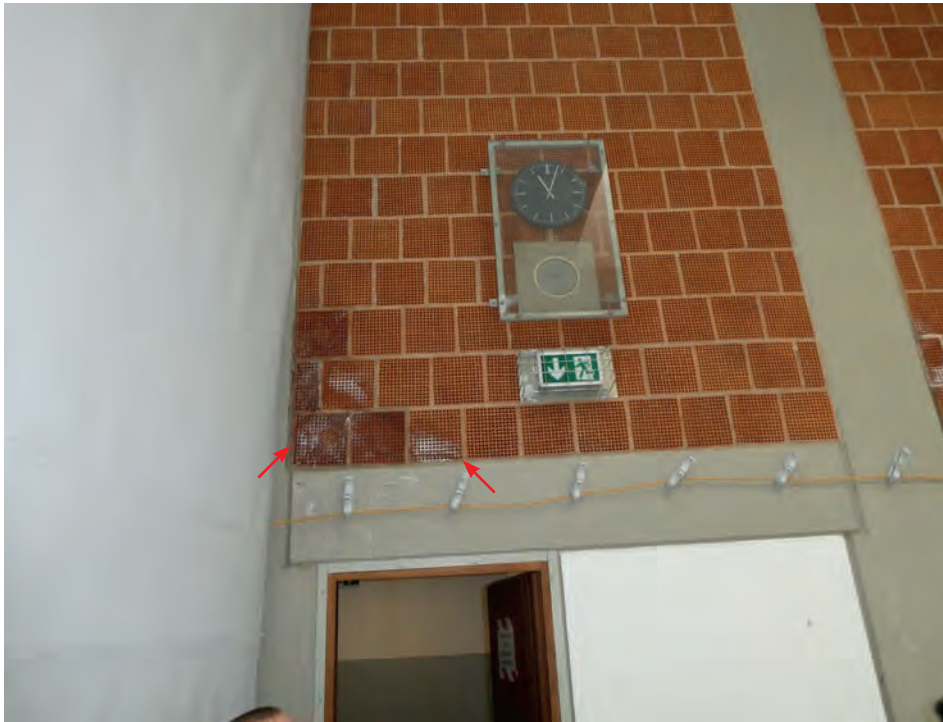
An den Kontaktstellen zwischen südöstlicher Außenwand des Sporthalleninnenraums und Gebäudedehnungen weisen die Innenwandflächen Störungen auf: die anliegenden Hochlochziegel sind dunkel verfärbt. Außerdem befinden sich weißliche Ablagerungen auf den Oberflächen der Hochlochziegel und unterhalb liegenden Stahlbetonstürzen (Fotos 90, 96).

Foto 90: Sporthalle – südliches Hallendrittel  
Übersicht  
östlicher Wandabschnitt oberhalb Stahlbetonsturz mit hellen Verfärbungen auf Oberfläche Mauerwerk

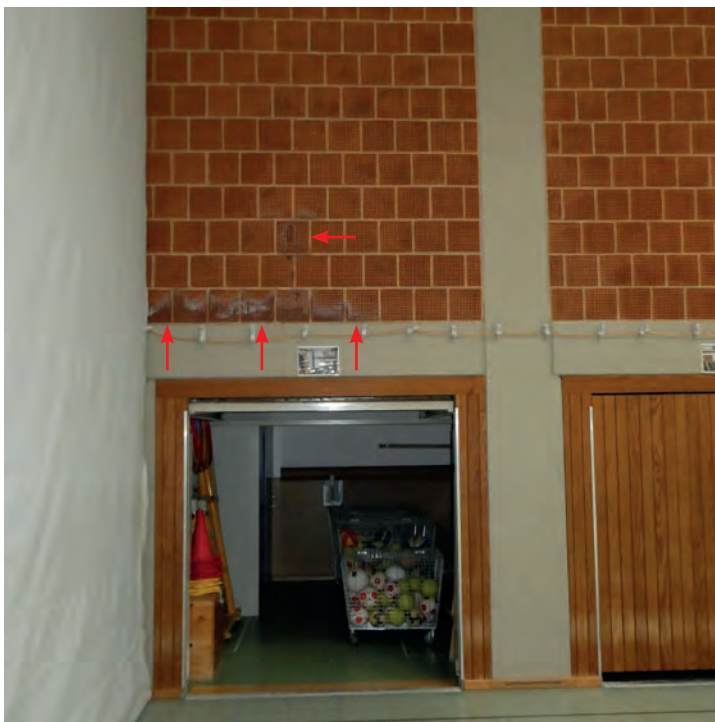
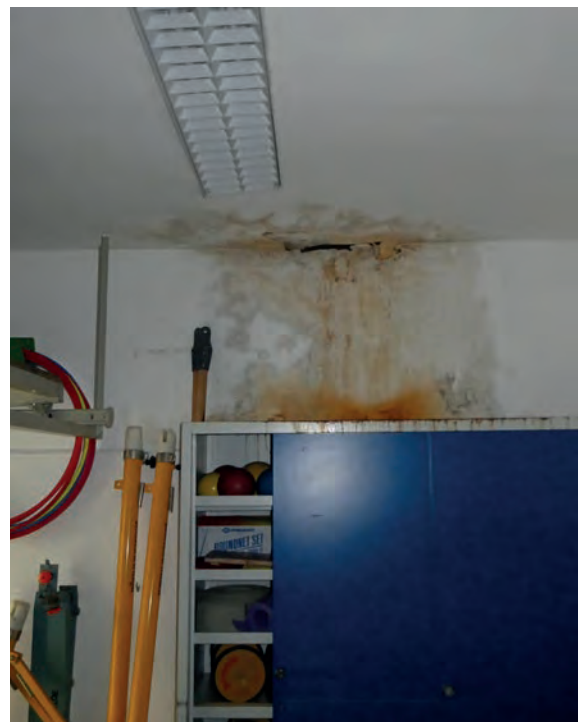
Foto 96: Sporthalle – mittleres Hallendrittel  
Übersicht

Die angetroffenen Oberflächenstörungen südlich-unterhalb dieser Dehnfuge sind zweifelsfrei  
auf Feuchtigkeitseintritte zurückzuführen (Fotos 96).

Oberhalb des Kipptors des nördlichen Gerätelageraums zeigen auch Mauerwerkssteine in der dritten und vierten Reihe oberhalb des Sturzes diese Art von Oberflächenstörungen (Foto 96).

Außerdem weisen die südlich unterhalb der nördlichen Dehnfuge liegende Gerätelagerinnenwand- und Deckenfläche deutlich sichtbare Störungen auf: Die Oberflächen sind bereichsweise dunkel und orange-braun verfärbt. Die hellgraue Ansicht des Metallschranks, der unterhalb der Dehnfuge an die Nordwand gestellt ist, weist zahlreiche Abläufer mit Korrosionserscheinungen auf (Foto 96 rechts).

Foto links: östlicher Wandabschnitt oberhalb Stahlbetonsturz mit hellen Verfärbungen auf Oberfläche Mauerwerk

Foto rechts: Nordwand Gerätelageraum – dunkle und rostbraune Verfärbungen an Wand- und Deckenoberflächen; oberer Metallschrankrand mit Korrosionserscheinungen
