# **Gutachterliche Stellungnahme Feuchteschäden in Kreissporthalle Berufsschulzentrum Lörrach**

**Auftraggeber:** Landratsamt Lörrach  
Planung & Bau  
Palmstraße 3  
79539 Lörrach

**Gegenstand:** Kreissporthalle  
Berufsschulzentrum Lörrach  
Wintersbuckstraße 5  
79539 Lörrach

**Auftrags-Nr.:** G24514  
**Ort, Datum:** Kirchzarten, 27.11.2024

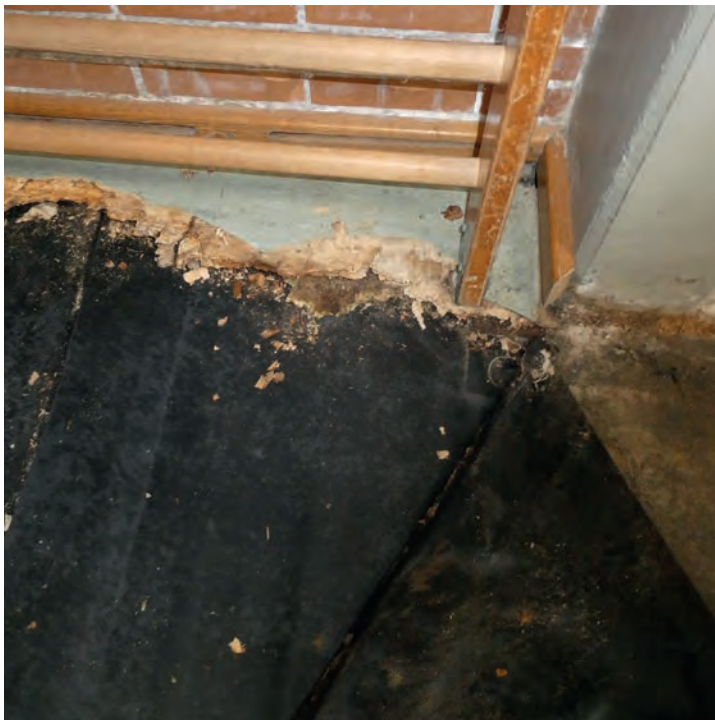
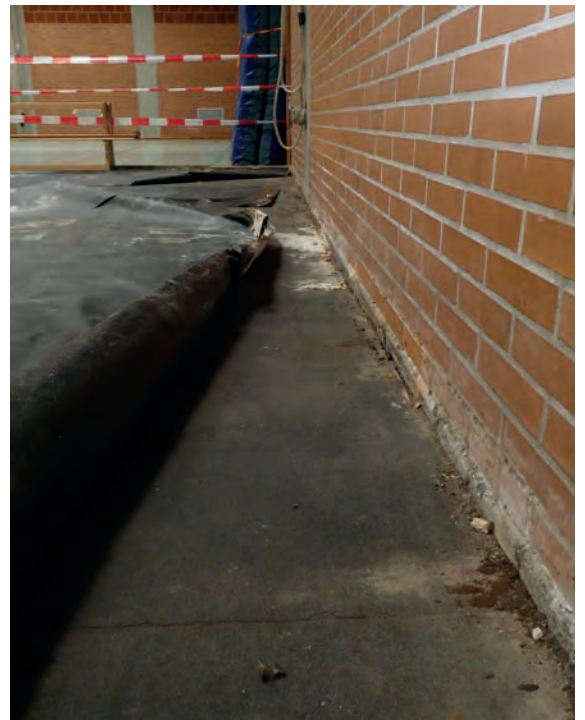
Foto 105: Sporthalle – nördliches Hallendrittel  
Detailaufnahmen  
Bodenanschlussbereich an nordöstliche Hallenwandfläche  
Foto links: Bodenabschnitt unterhalb Sprossenwand  
Foto rechts: Bodenaufbau an Giebelwandfuß bis auf Abdichtungsbahn aufgenommen

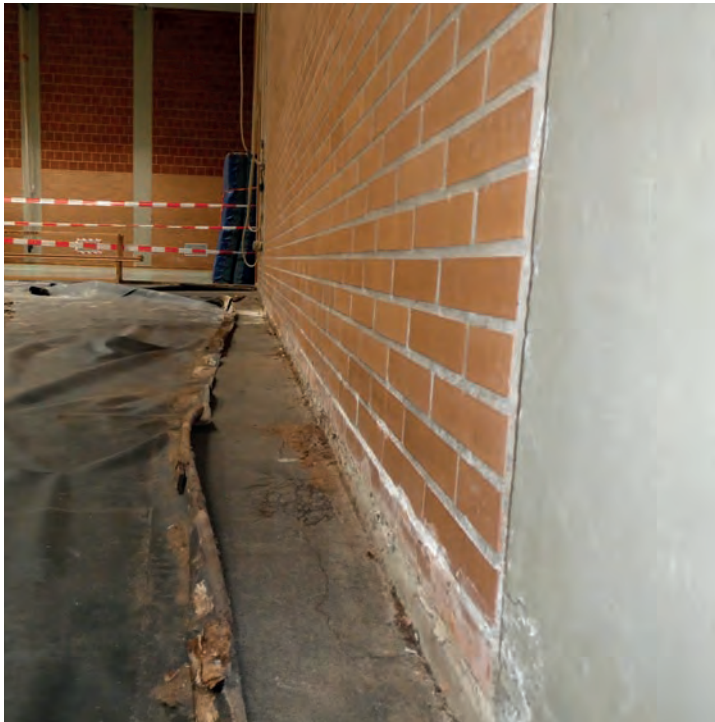
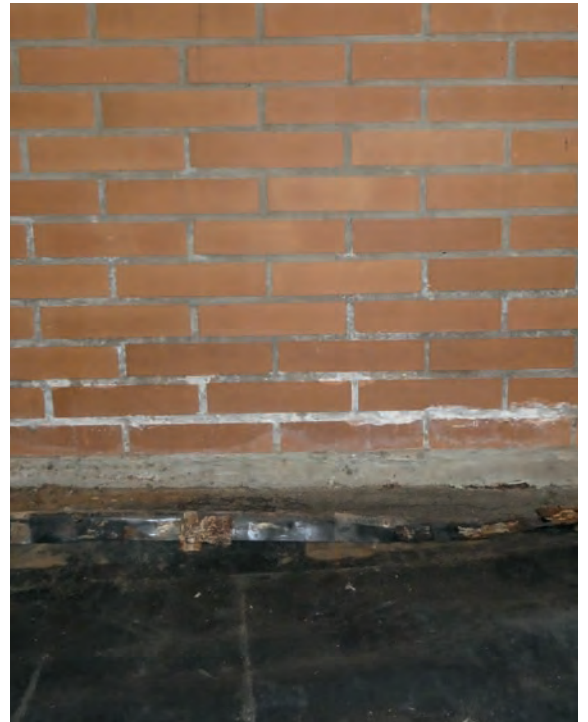
Foto 106: Sporthalle – nördliches Hallendrittel

Es sind die bodennahen Innenwandflächen der Nordwest- und Nordostfassaden deren Erscheinungsbild am stärksten von Störungen betroffen sind. Insbesondere die Sockelzone der Nordostfassade zeigt weiße Ablagerungen/Ausblühungen auf den Mörtelfugenoberflächen (Fotos 106, 107, 110 – 114). Vom östlichen Ende dieser Innenwand bis an die Türöffnung zur Außentreppenanlage wurden mittels kapazitiver Feuchtemessung erhöhte Messwerte für diesen Wandabschnitt aufgenommen. An zwei Stellen – in der westlichen Hälfte in einer Sprossenwandnische und weiter östlich in einem oberflächenbündig zwischen zwei Stahlbetonpfeilern befindlichen Mauerwerksabschnitt – wurden Kernbohrungen realisiert. Mit den Kernbohrungen wurde festgestellt, dass beide Wandabschnitte aus einem Verblendmauerwerk, Ziegeldicke ca. 57 mm und dahinterliegenden Stahlbetonbauteilen bestehen. Bei der östlichen Kernbohrung befindet sich eine weitere Mauerwerkswandscheibe aus 125 mm dicken Hochlochziegeln zwischen dem Mauerwerk aus Blendziegeln und dem äußeren Betonbauteil (Fotos 121).

Foto links: Seitenansicht Wandsockelzone – weißliche Ablagerungen auf Mörtelfugenoberflächen

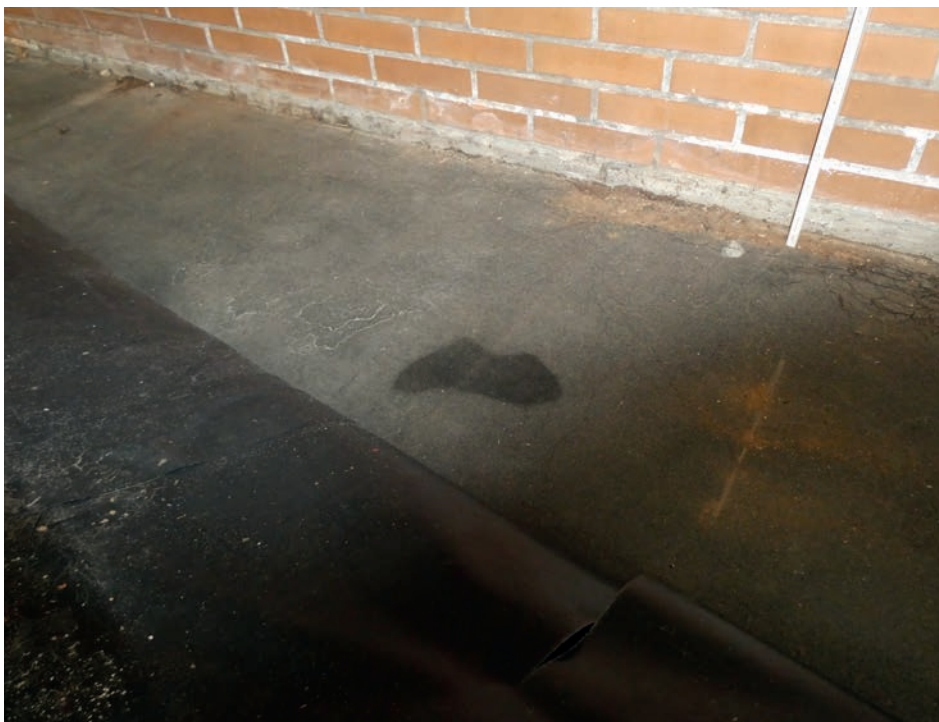
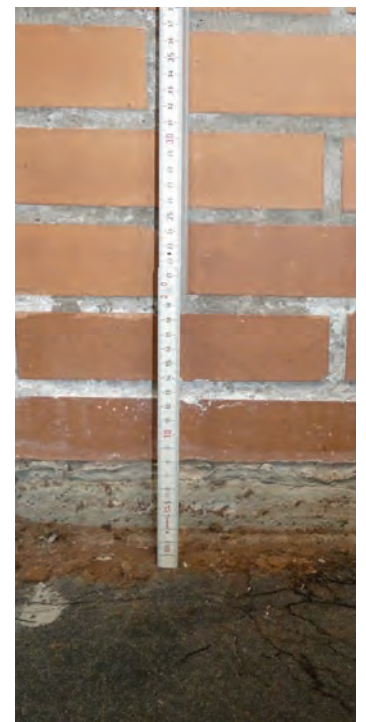
Foto 107: Sporthalle – nördliches Hallendrittel

Foto links: dunkler Fleck auf Oberfläche Abdichtungsbahn

Foto rechts: weißliche Ablagerungen auf Mörtelfugenoberflächen

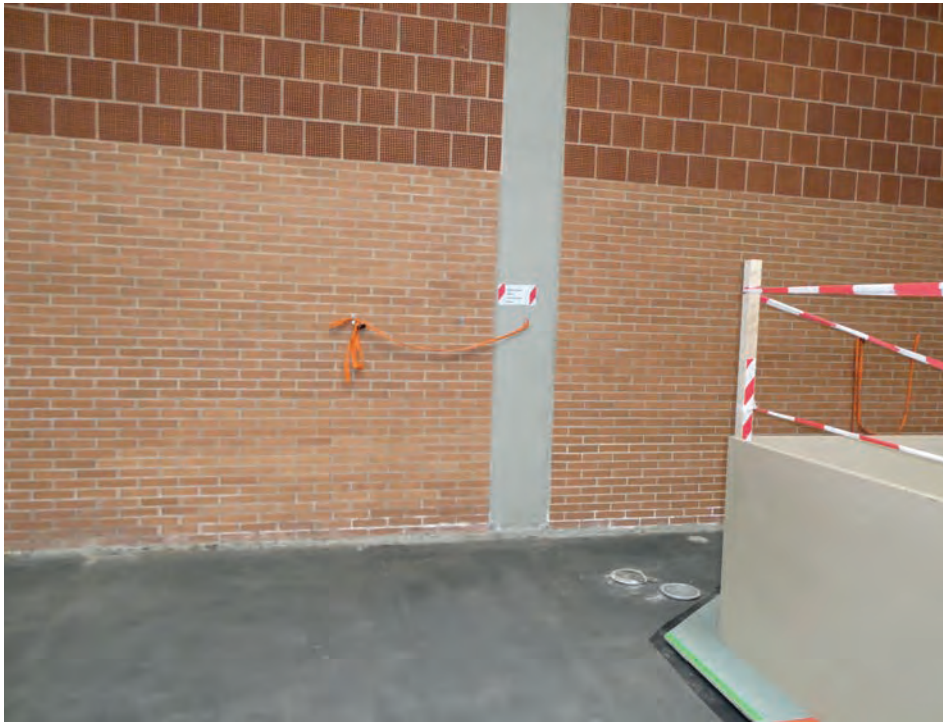
Foto 110: Sporthalle – nördliches Hallendrittel  
Übersicht  
aufgenommene Hallenbodenteilfläche hinter Absperrung

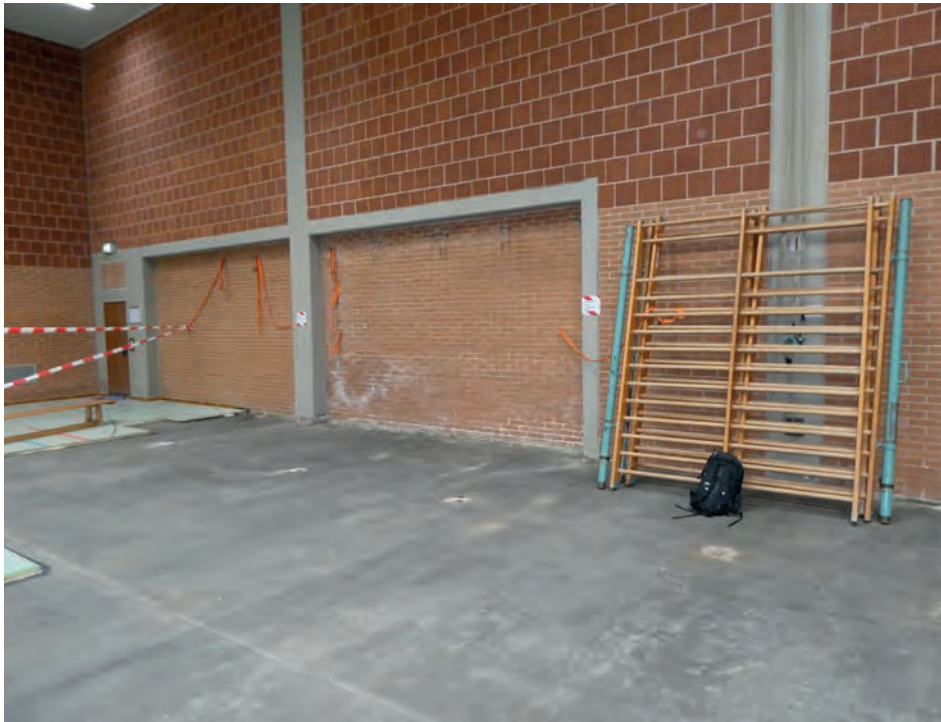
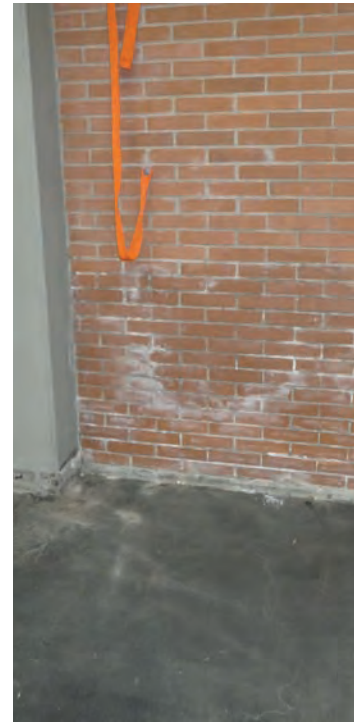
Foto 112: Sporthalle – nördliches Hallendrittel

Foto rechts: weißliche Ablagerungen im unteren Bereich Sprossenwandnische

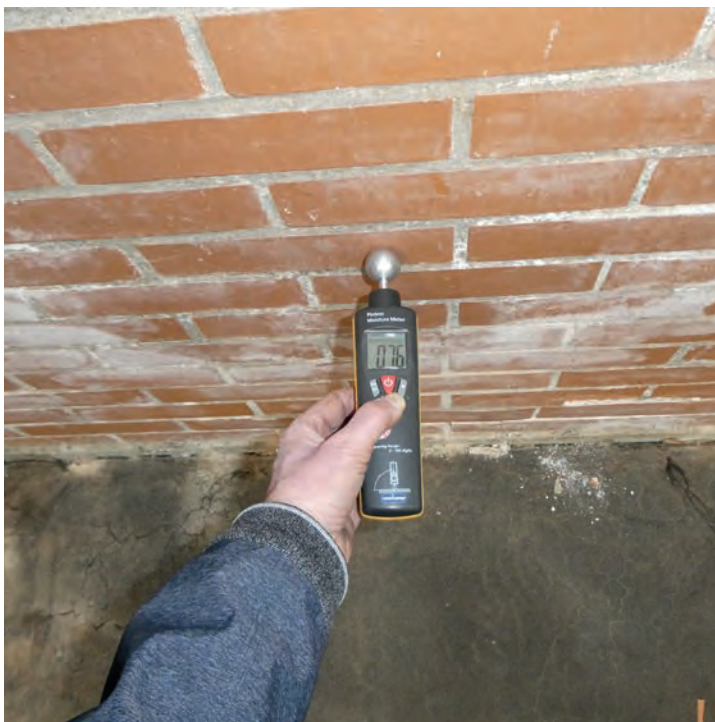
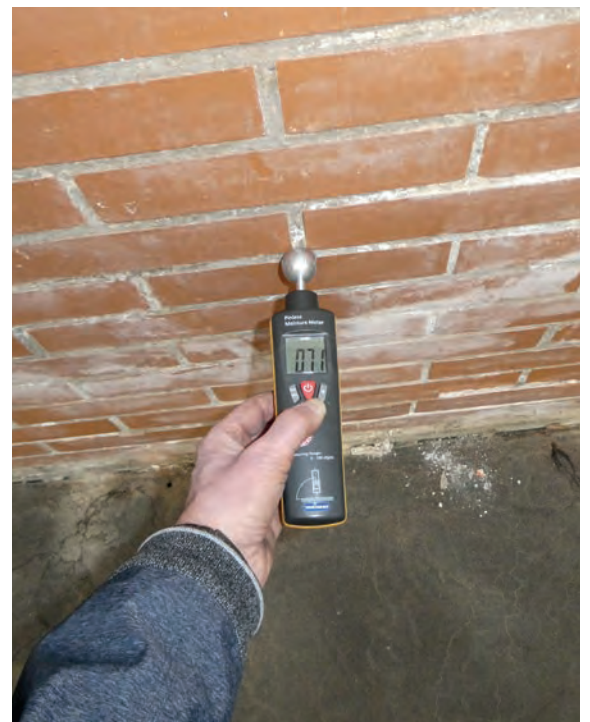
Foto 113: Sporthalle – nördliches Hallendrittel

Foto links: Feuchtemessung an Ziegelsteinoberfläche – 76 Digits (nass)

Foto rechts: Feuchtemessung an Mörtelfugenoberfläche – 71 Digits (nass)

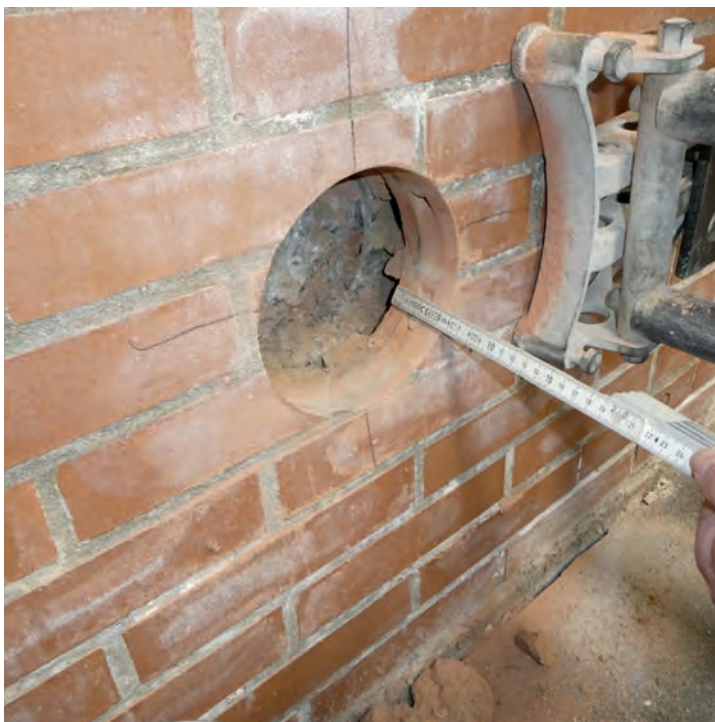
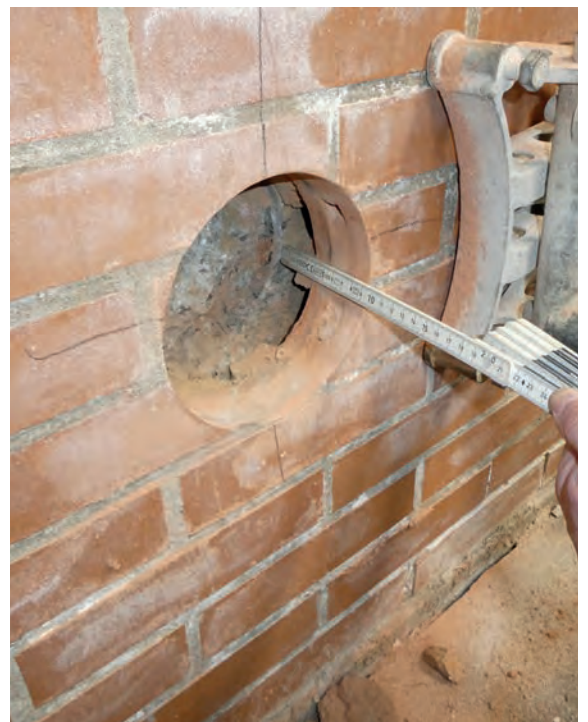
Foto 117: Sporthalle – nördliches Hallendrittel

Foto links: Dicke Vorsatzmauerwerk: ca. 5,5 cm

Foto rechts: Distanz zwischen hallenseitiger Mauerwerks und Betonoberfläche – ca. 9,5 cm

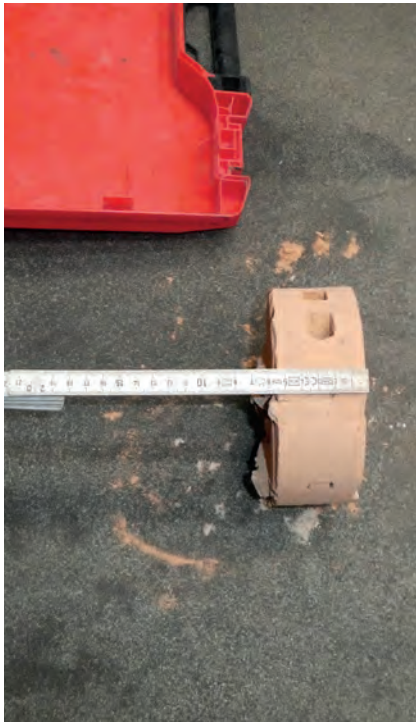
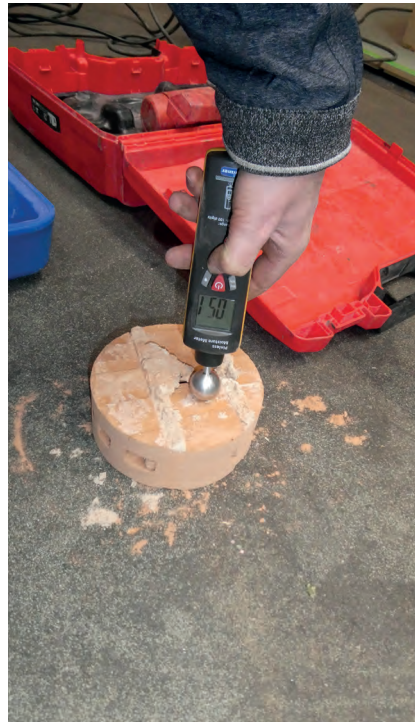
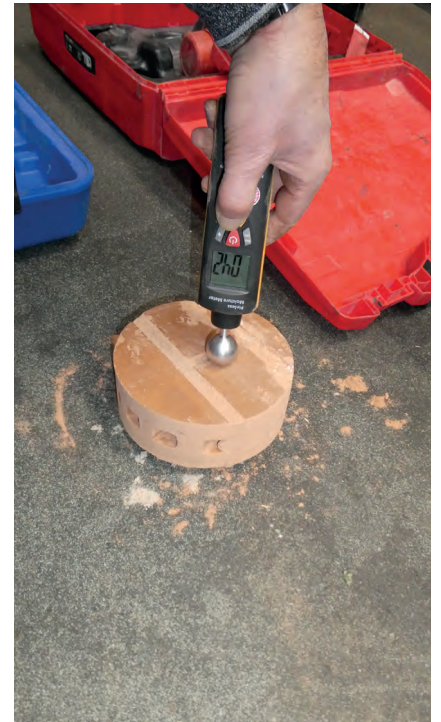
Foto 120: Sporthalle – nördliches Hallendrittel

Foto Mitte: Feuchtemessung an Rückseite von Ziegelsteinoberfläche – 51 Digits (feucht)

Foto rechts: Feuchtemessung an Vorderseite von Ziegelsteinoberfläche – 42 Digits (feucht)

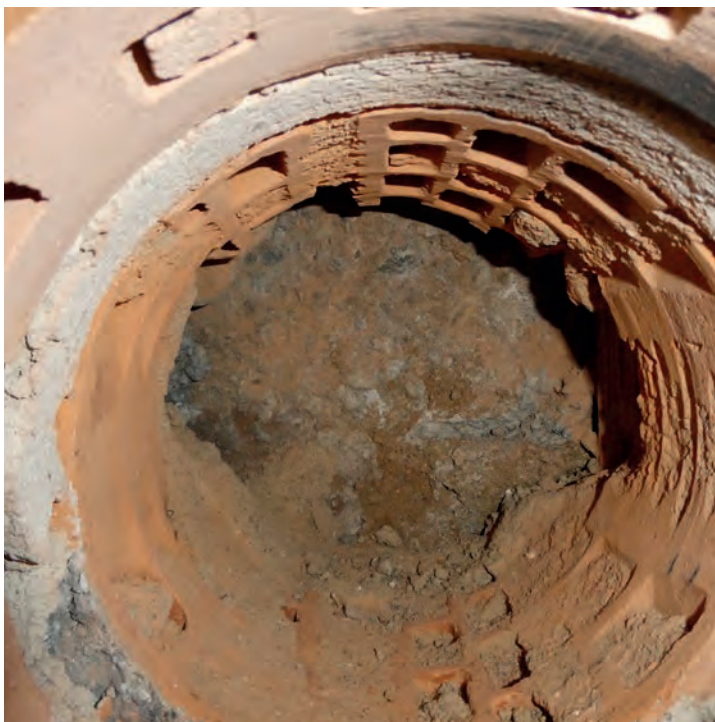
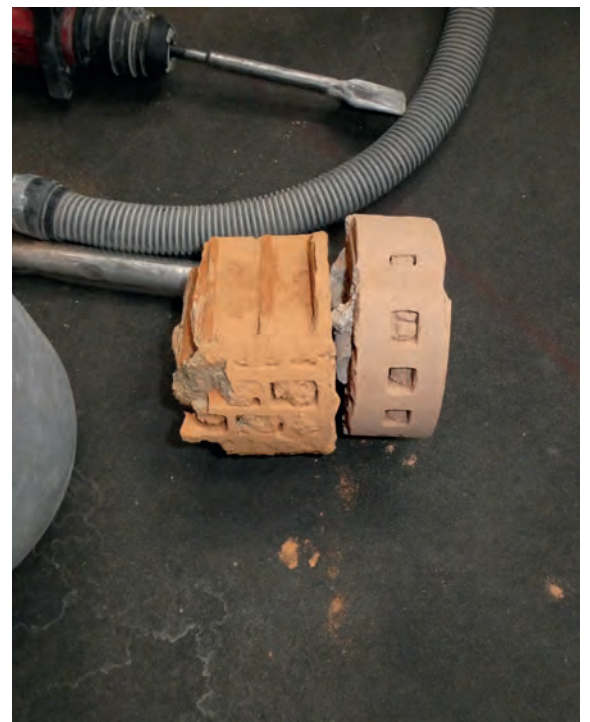
Foto 121: Sporthalle – nördliches Hallendrittel

Foto rechts: Profilansicht Bohrkern – vor Betonfläche sind Hochlochziegel und Vormauerziegel angeordnet

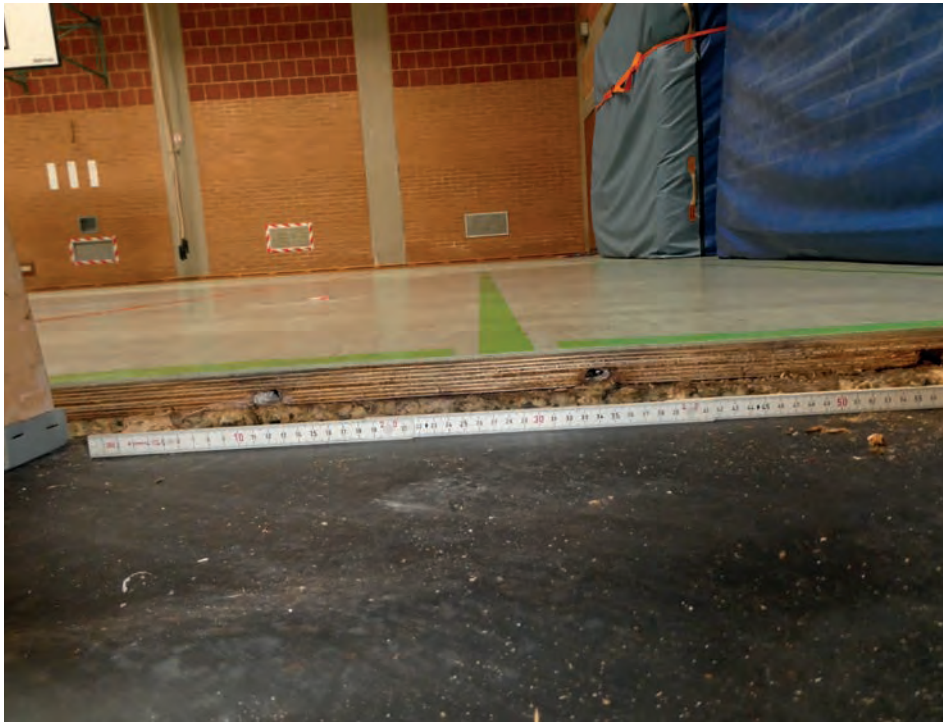
Foto 122: Sporthalle – nördliches Hallendrittel  
Detailaufnahme  
Bodenaufbau

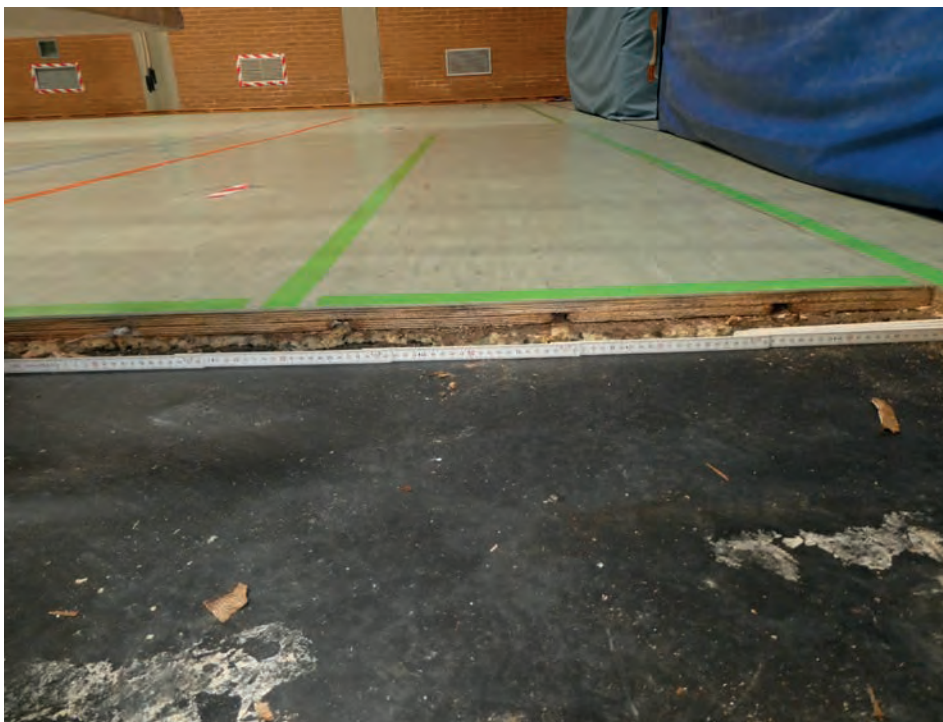
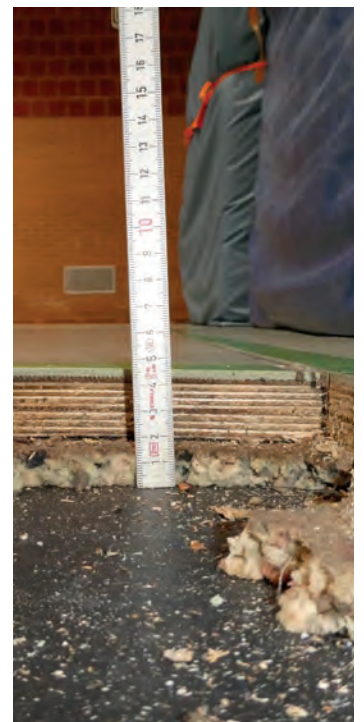
Foto 123: Sporthalle – nördliches Hallendrittel  
Übersicht und Detailaufnahme  
Bodenaufbau  
Foto rechts: Maße Bodenschichten (von unten nach oben) – Dämmung: ca. 18 mm, Sperrholzplattenschicht, zweilagig, Gesamtdicke: ca. 24 mm; Oberbelag: ca. 3,5 mm

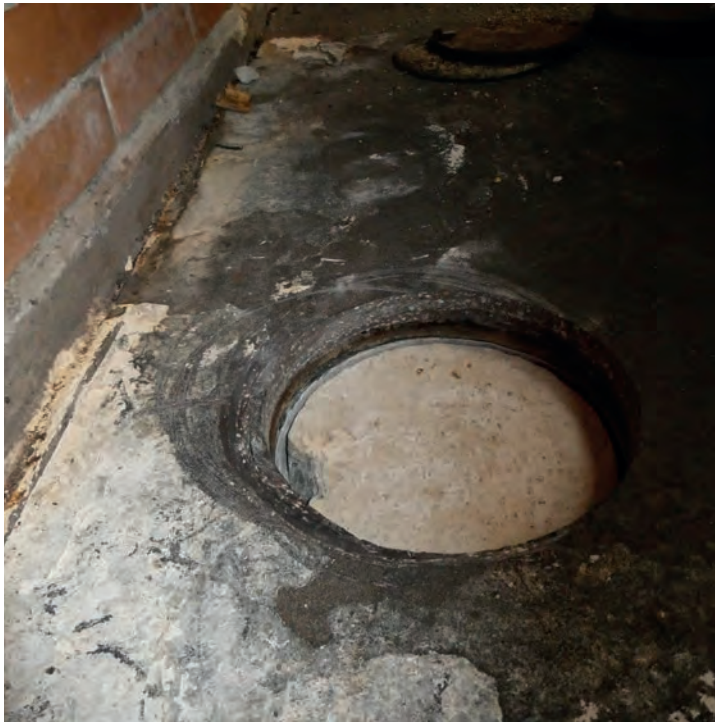
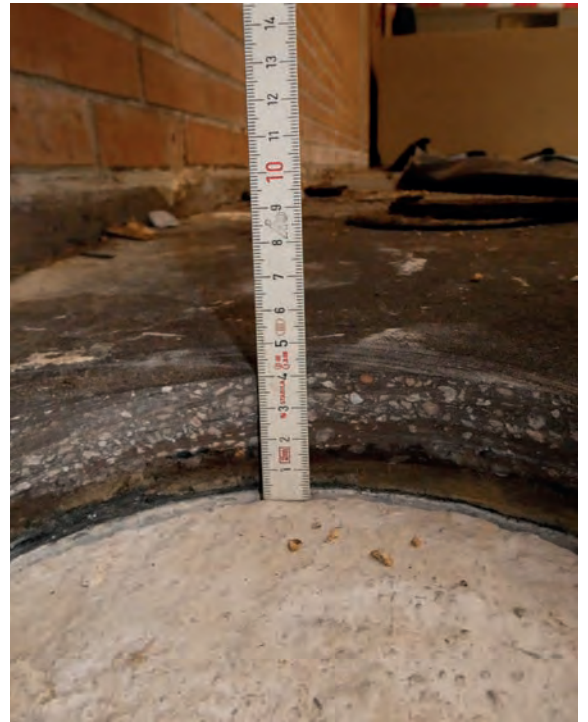
Foto 126: Sporthalle – nördliches Hallendrittel

Foto links: Kernbohrung in Boden durch Abdichtungs-, Gussasphaltschicht und Trennlage

Foto rechts: Messung Schichtdicken mit Holzgliedermaßstab

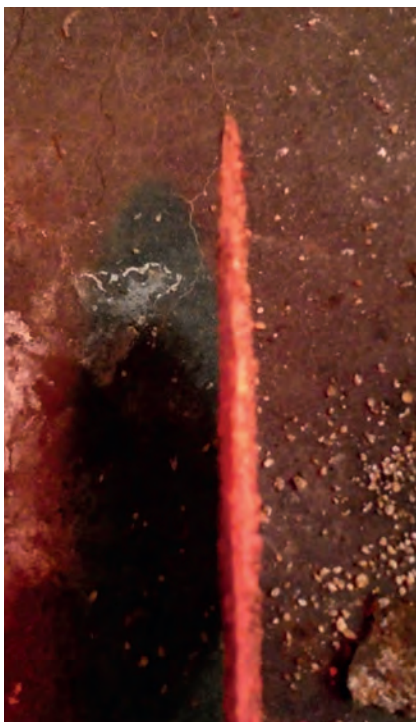
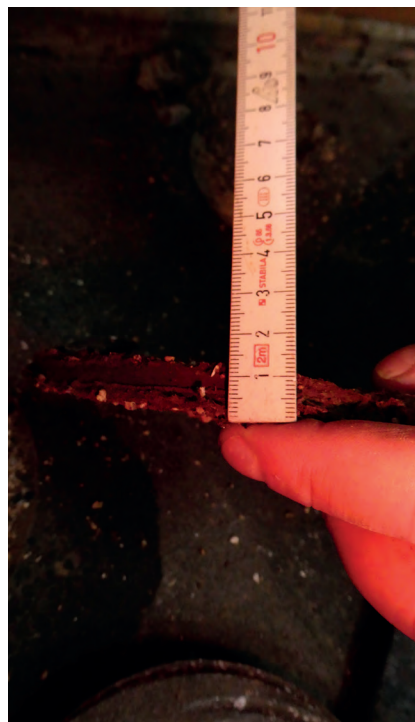
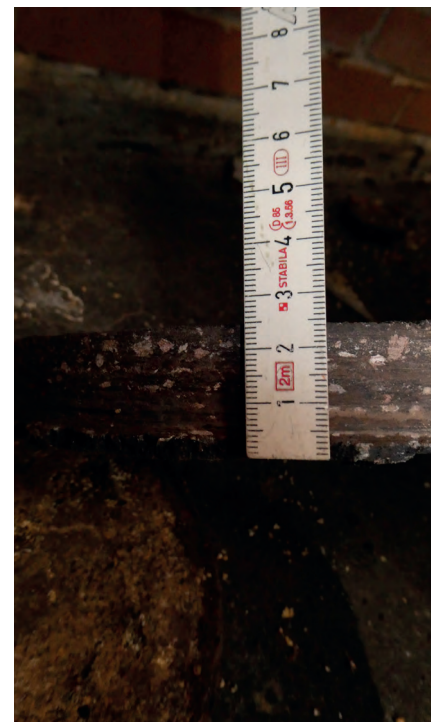
Foto 127: Sporthalle – nördliches Hallendrittel

Detailaufnahmen – Bodenaufbau

Foto Mitte: Seitansicht Holzfaserplatte, Dicke: ca. 10 mm

Foto rechts: Seitansicht Gussasphalt, Dicke: ca. 24 mm

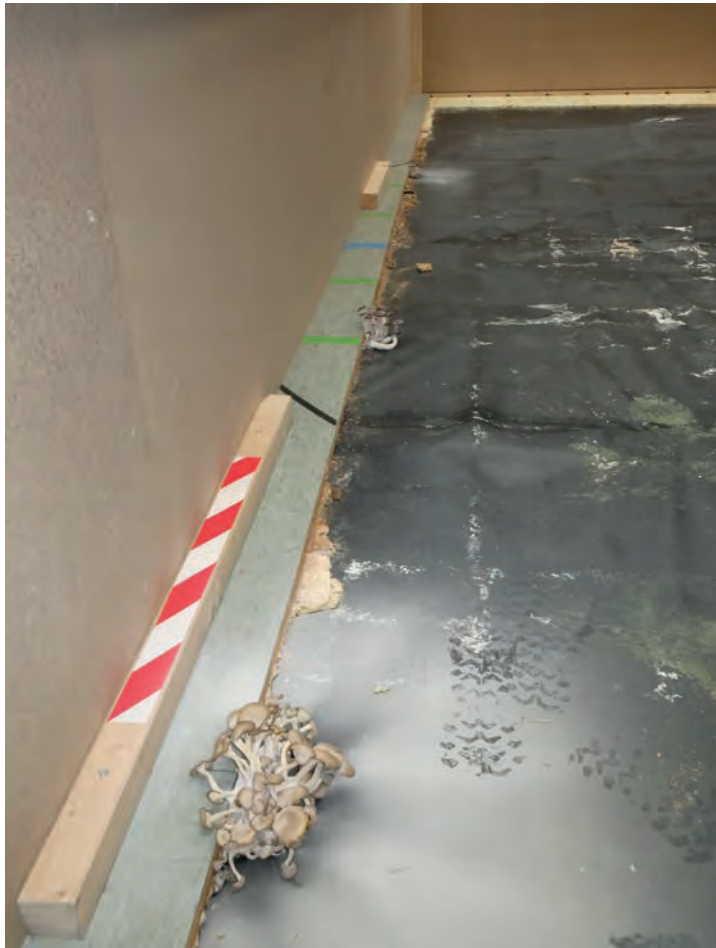
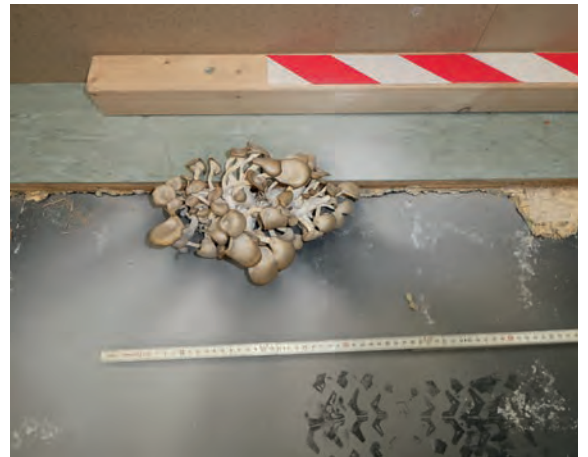
Bereits in Vorbereitung der ersten Ortsbesichtigung war ein Teil des an die nordöstliche Hallenwand grenzenden Bodens aufgenommen worden. Vom Oberbelag bis zu einer schwarzen Kunststoffbahn, waren die dazwischen liegenden Bodenschichten – zweilagige Sperrholzplattenelemente aus zwei Mal zwölf mm starken Sperrholzplatten auf ca. 18 mm starken Kunststoffdämmmatten – herausgetrennt und abtransportiert worden. Auf den schwarzen Kunststoffbahnen war bereichsweise helles Pilzmyzel zu sehen (Foto 132). An der südwestlichen Trennschnittflanke wurden an mehreren Stellen bis nahezu zehn cm hochgewachsene Fruchtkörper von Pilzen gemessen (Fotos 130, 131).

Foto 130: Sporthalle – nördliches Hallendrittel  
Übersicht und Detailaufnahme  
Pilzfruchtkörper  
Hallenboden hinter Absperrung

Foto unterhalb:  
Pilzfruchtkörper

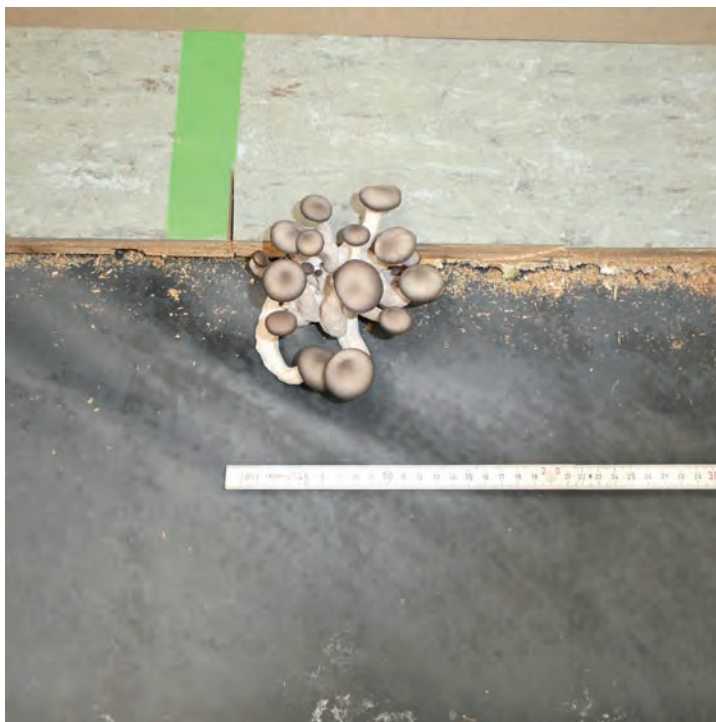
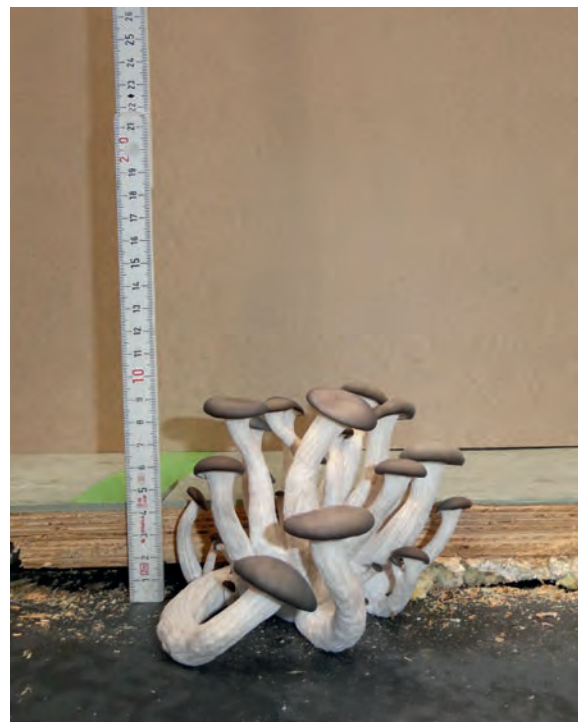
Foto 131: Sporthalle – nördliches Hallendrittel  
Detailaufnahmen – Pilzfruchtkörper  
Hallenboden hinter Absperrung  
Foto links: Blick von oben auf Pilzfruchtkörper  
Foto rechts: Seitenansicht Pilzfruchtkörper

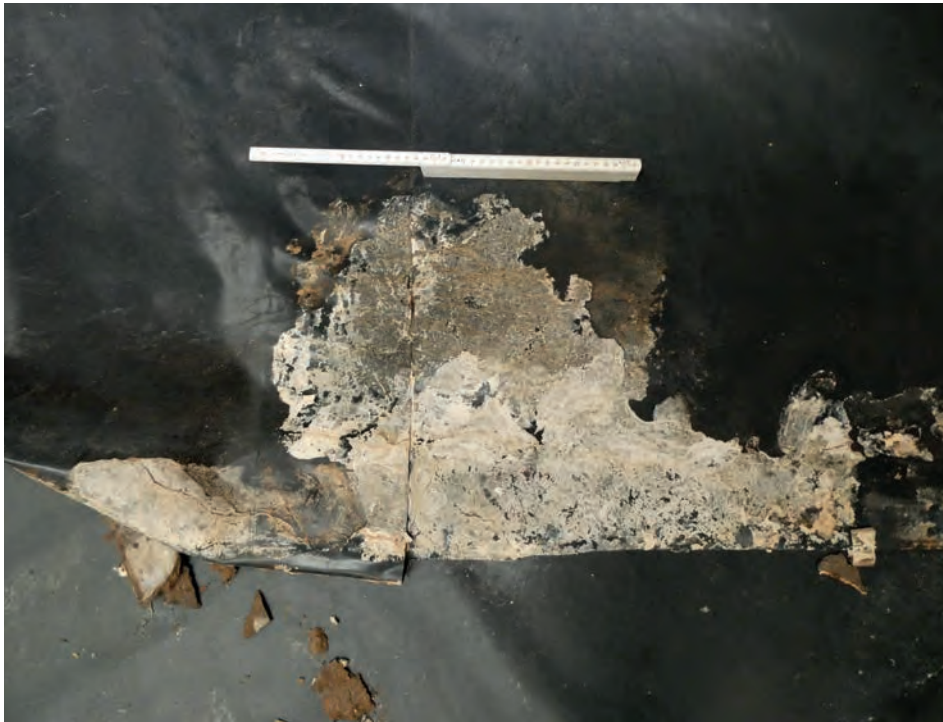
Foto 132: Sporthalle – nördliches Hallendrittel  
Detailaufnahme  
Pilzmyzel zwischen Kunststoffbahn und Spanplatten

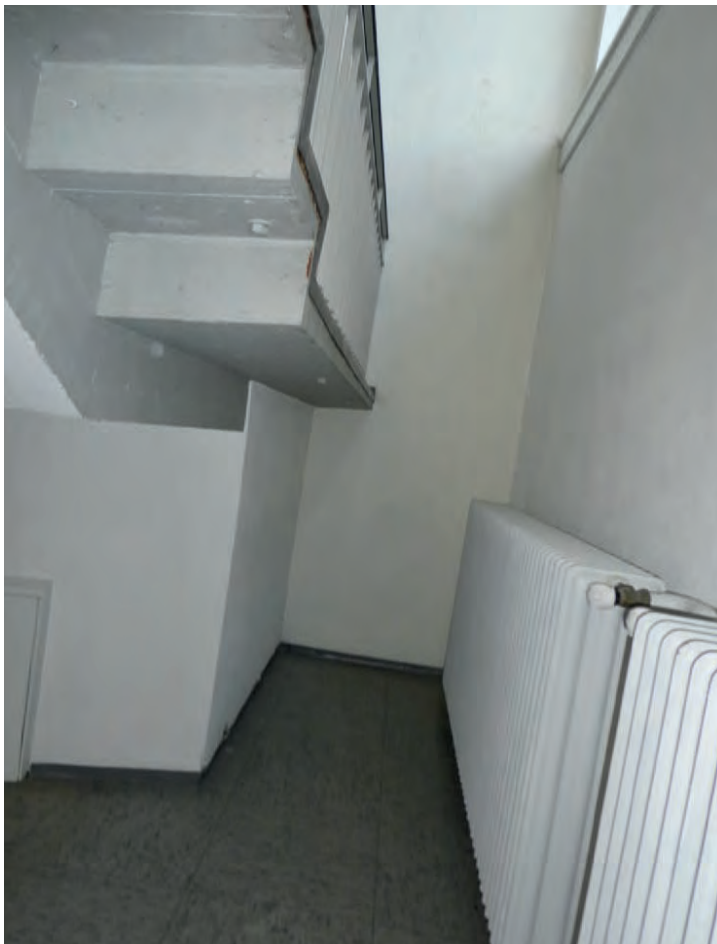
Ein Teil der an die nordöstliche Stirnwand der Sporthalle grenzenden Räume des nördlich anschließenden Schulgebäudes wurden begangen. Im Untergeschoss dessen südwestlichen Treppenhauses waren keine Oberflächenstörungen erkennbar. Allerdings ergaben vergleichende Feuchtemessungen, die während der zweiten Ortsbesichtigung durchgeführt wurden, für bodennahe Bereiche höhere Messwerte als für weiter oben gelegene (Fotos 134 – 136).

Foto 134: Schulgebäude – Untergeschoss  
Übersicht  
Treppenhaus  
Blick auf Innenseite südwestliche  
Giebelwand
