**Zentralklinikum Entenbad-Ost,
Lörrach-Hauingen**

– Baugrund- und Gründungsgutachten –

Vorabbericht

Auftraggeber **Stadt Lörrach, Fachbereich Stadtentwicklung und Stadtplanung**

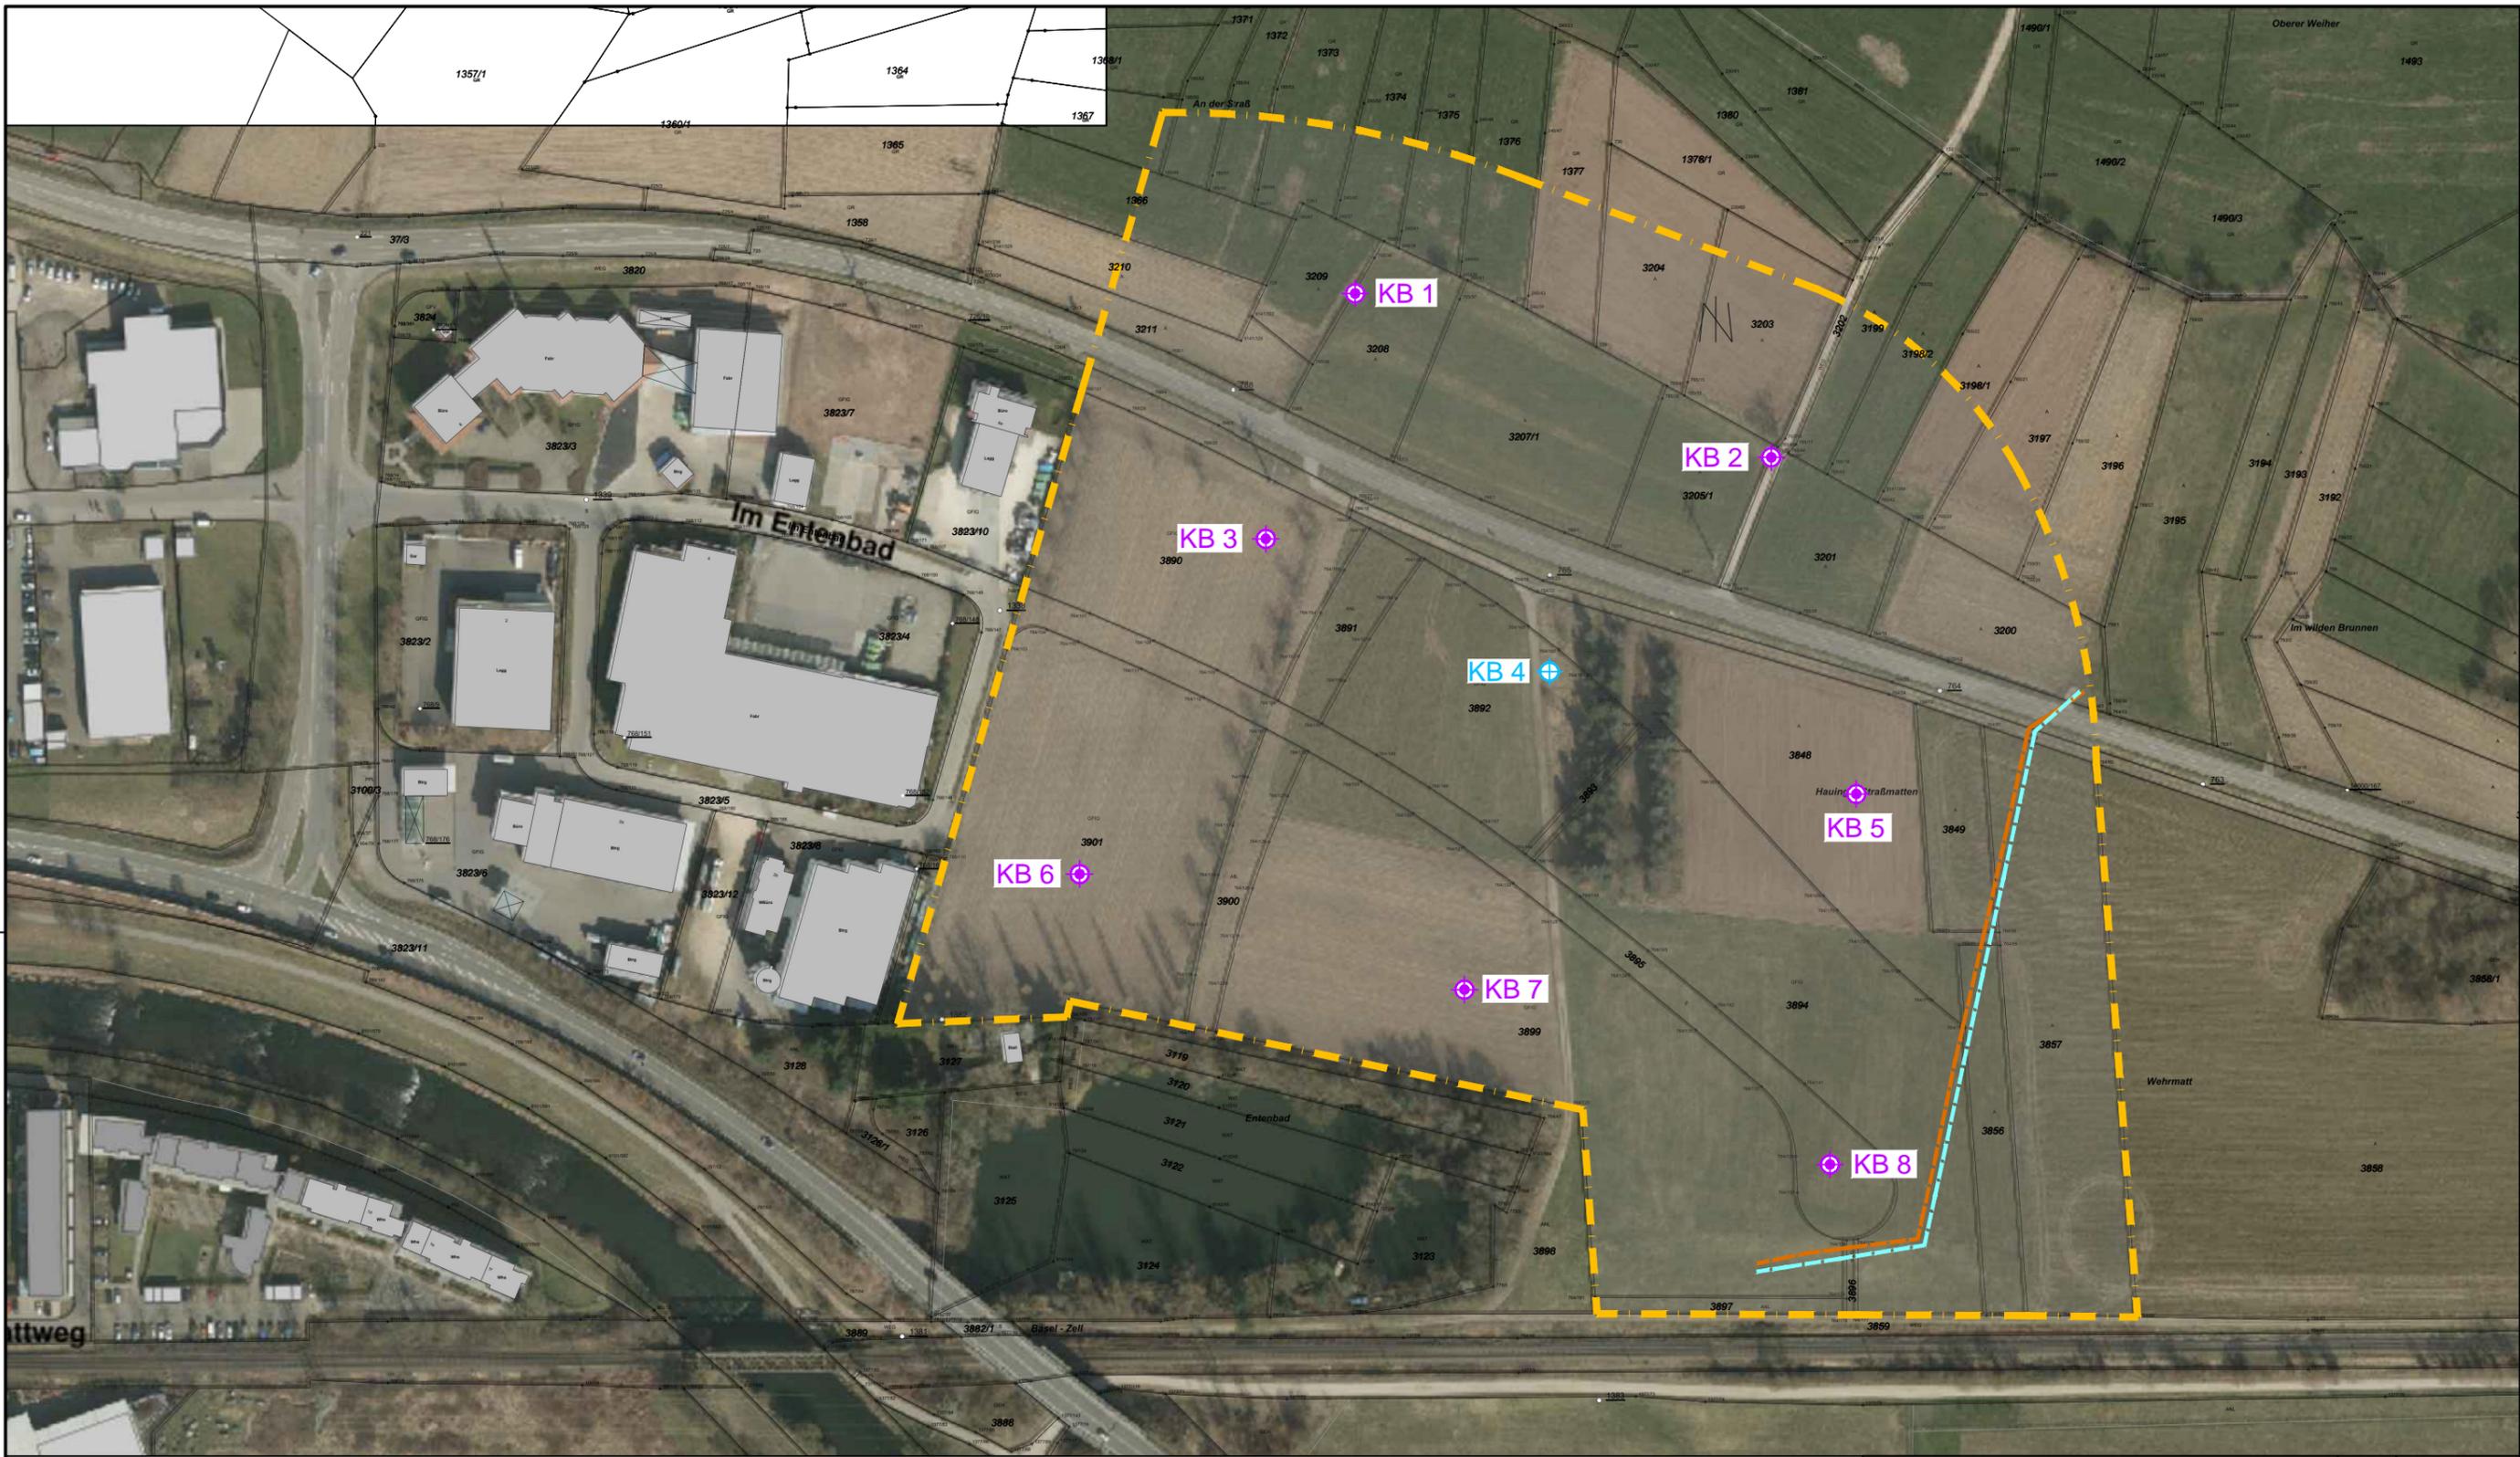
- KB Kernbohrung
- KB Kernbohrung und Grundwassermessstelle
- Baugrunduntersuchungsfläche
- Stromleitung in Betrieb (FM / LWL)
- Wasserleitung in Betrieb (Wassergewinnungs- und Wasserversorgungsleitungen)

Rammkernbohrungen:	8 Stück, KB1 bis KB8, Durchmesser 178 mm, max. Tiefe 10 m
Bohrgutansprache:	nach geologischen und bodenmechanischen Gesichtspunkten
Probennahme Boden:	Entnahme von gestörten Bodenproben meterweise und bei Schichtwechsel
Grundwasserbeobachtungspegel:	Ausbau von KB4 zu einem 5“-Pegel
Vermessung:	Nach Lage und Höhe durch Vermessungsamt der Stadt Lörrach
Dokumentation:	Ansatzpunkte vgl. Anlage 1.2, Schichtenprofil KB vgl. Anlage 2.1, Profilschnitte vgl. Anlage 2.2

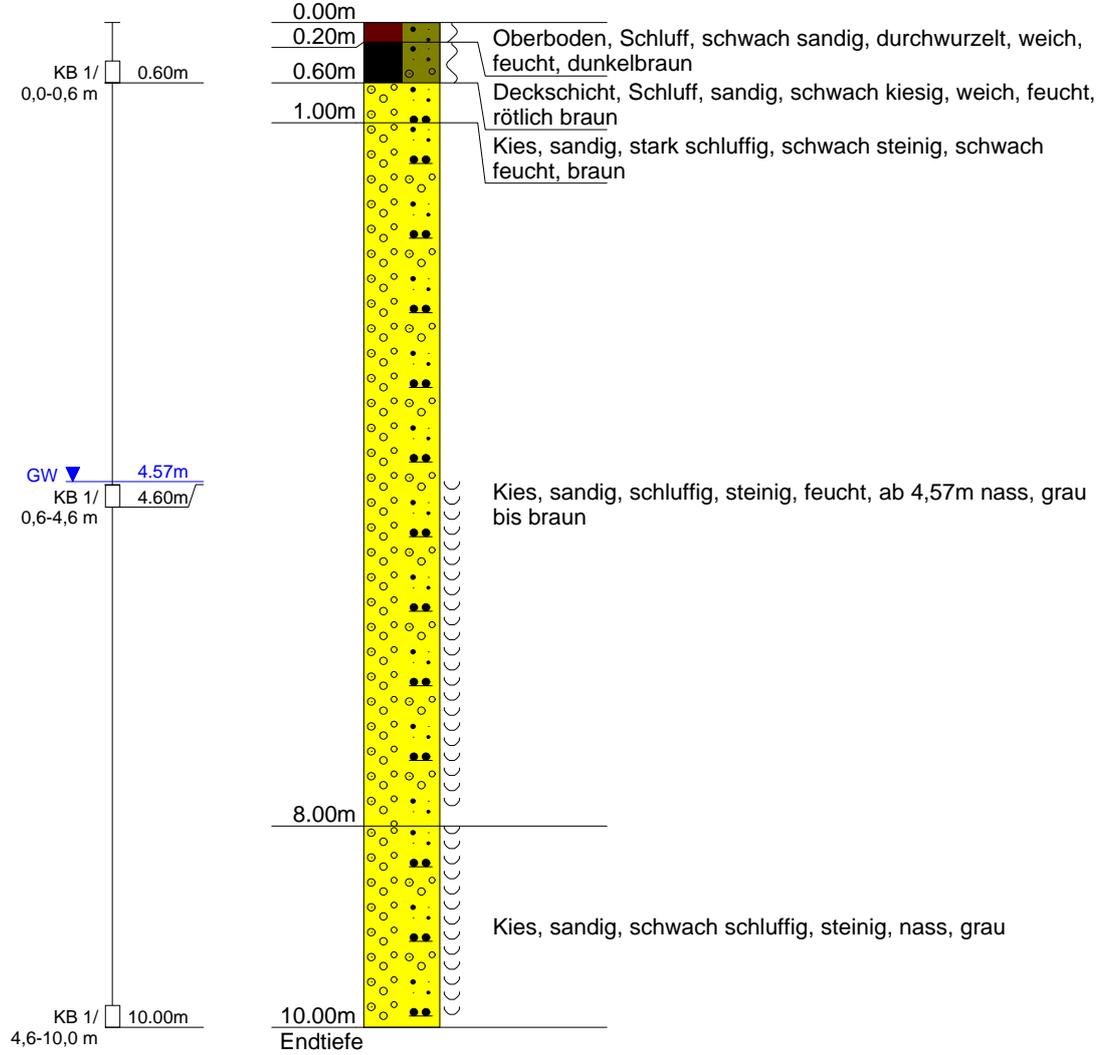
KB 1

Ansatzpunkt: 314.85 m ü. NN

Gutachten-Nr.:	2170447	Anlage:	Anlage 2.1, Seite 2
Projektname:	Baugrund Zentralklinikum Lörrach, Entenbad-Ost		
Rechtswert:	3403205.62	Hochwert:	5278945.84
GOK m ü. NN:	315,837	POK m ü. NN:	
Maßstab:	1: 75	ausgeführt am:	28.02.2017 /jff
BOHRPROFILE		Dateiname:	HPC_2170447_Bohrprofile

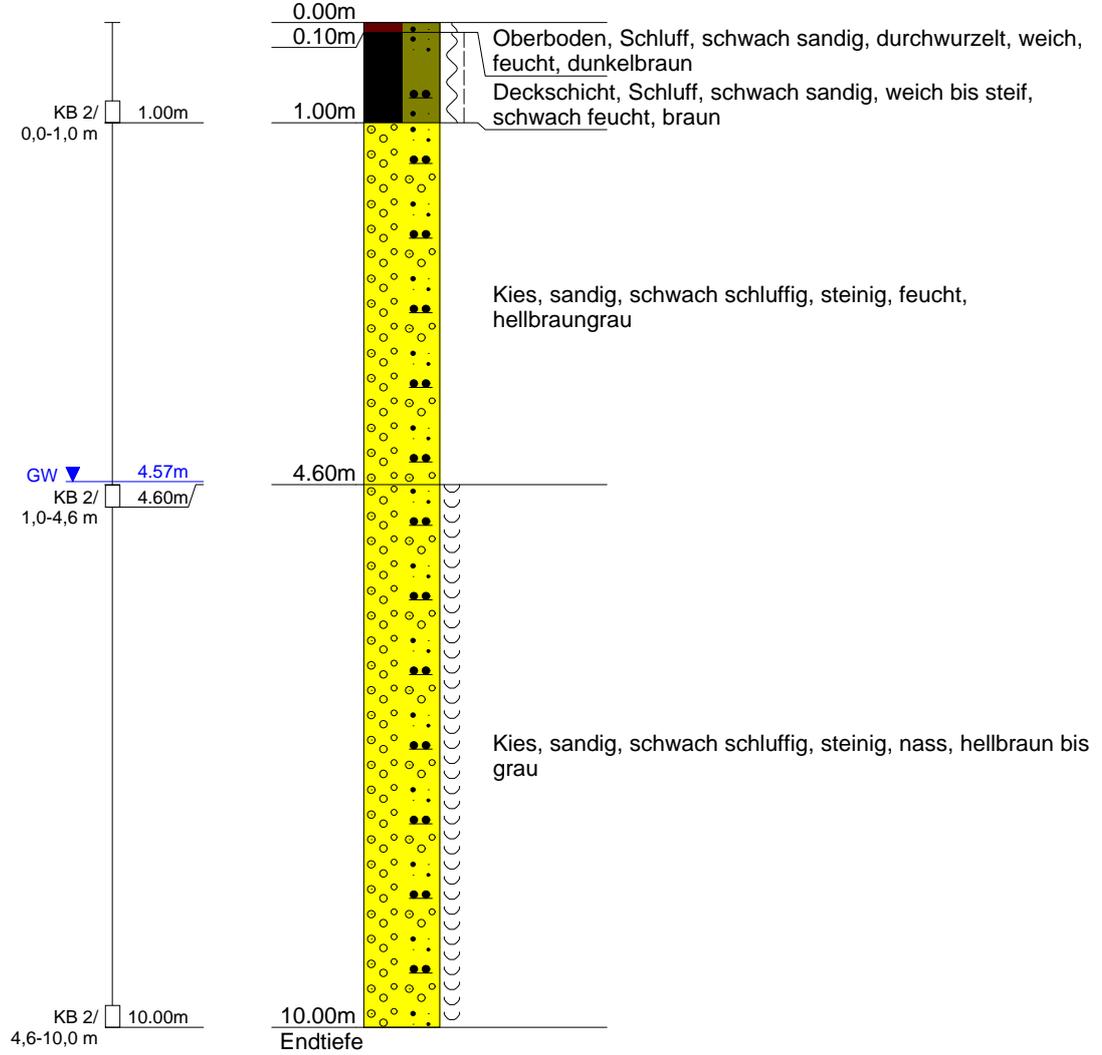
KB 2

Ansatzpunkt: 315.84 m ü. NN

Gutachten-Nr.:	2170447	Anlage:	Anlage 2.1, Seite 3
Projektname:	Baugrund Zentralklinikum Lörrach, Entenbad-Ost		
Rechtswert:	3403048.86	Hochwert:	5278920.57
GOK m ü. NN:	314,401	POK m ü. NN:	
Maßstab:	1: 75	ausgeführt am:	23.02.2017 /jff
BOHRPROFILE		Dateiname:	HPC_2170447_Bohrprofile

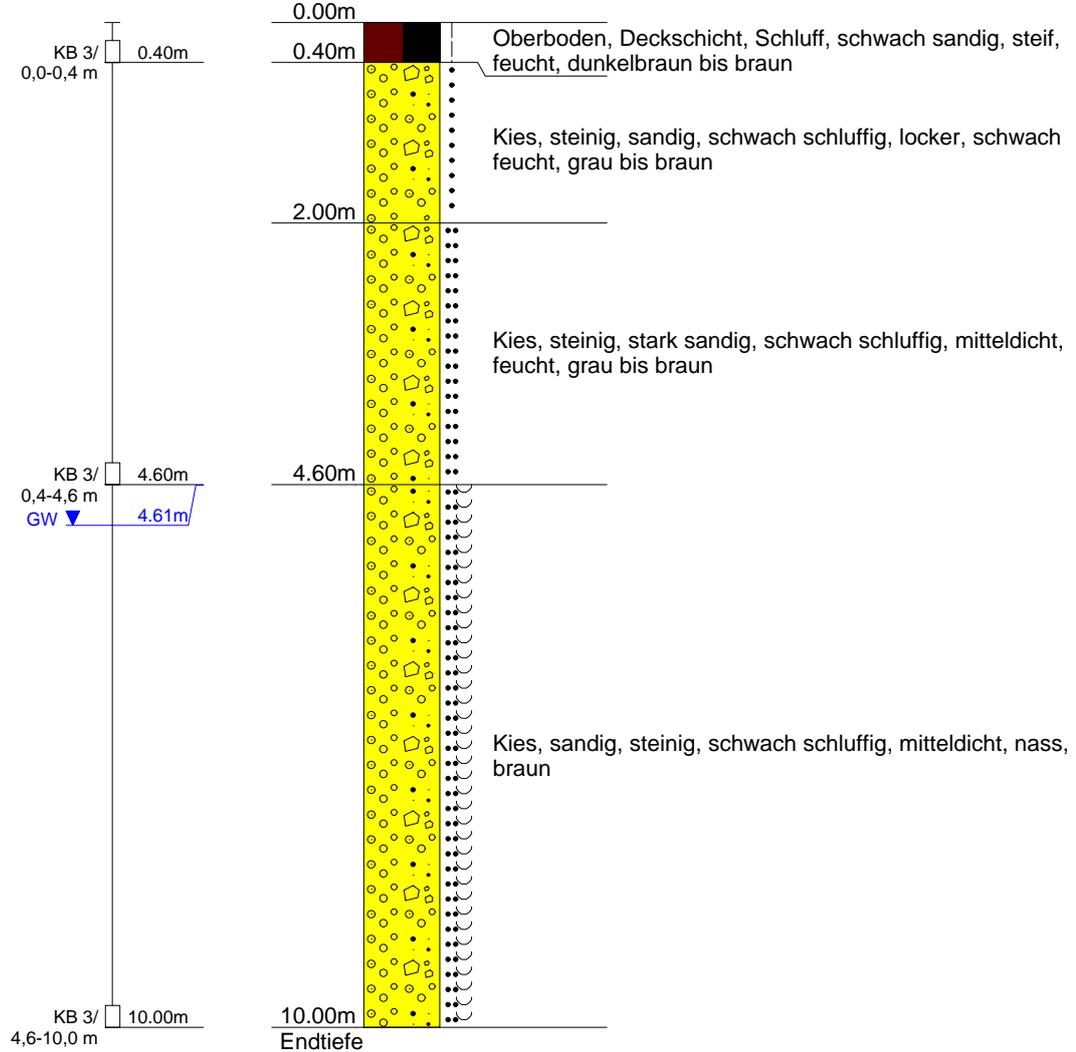
KB 3

Ansatzpunkt: 314.40 m ü. NN

Gutachten-Nr.:	2170447	Anlage:	Anlage 2.1, Seite 4
Projektname:	Baugrund Zentralklinikum Lörrach, Entenbad-Ost		
Rechtswert:	3403136.82	Hochwert:	5278879.43
GOK m ü. NN:	315,387	POK m ü. NN:	316,38
Maßstab:	1: 75 / 1: 25	ausgeführt am:	20.02.2017 /jff
BOHRPROFILE	Dateiname: HPC_2170447_Bohrprofile

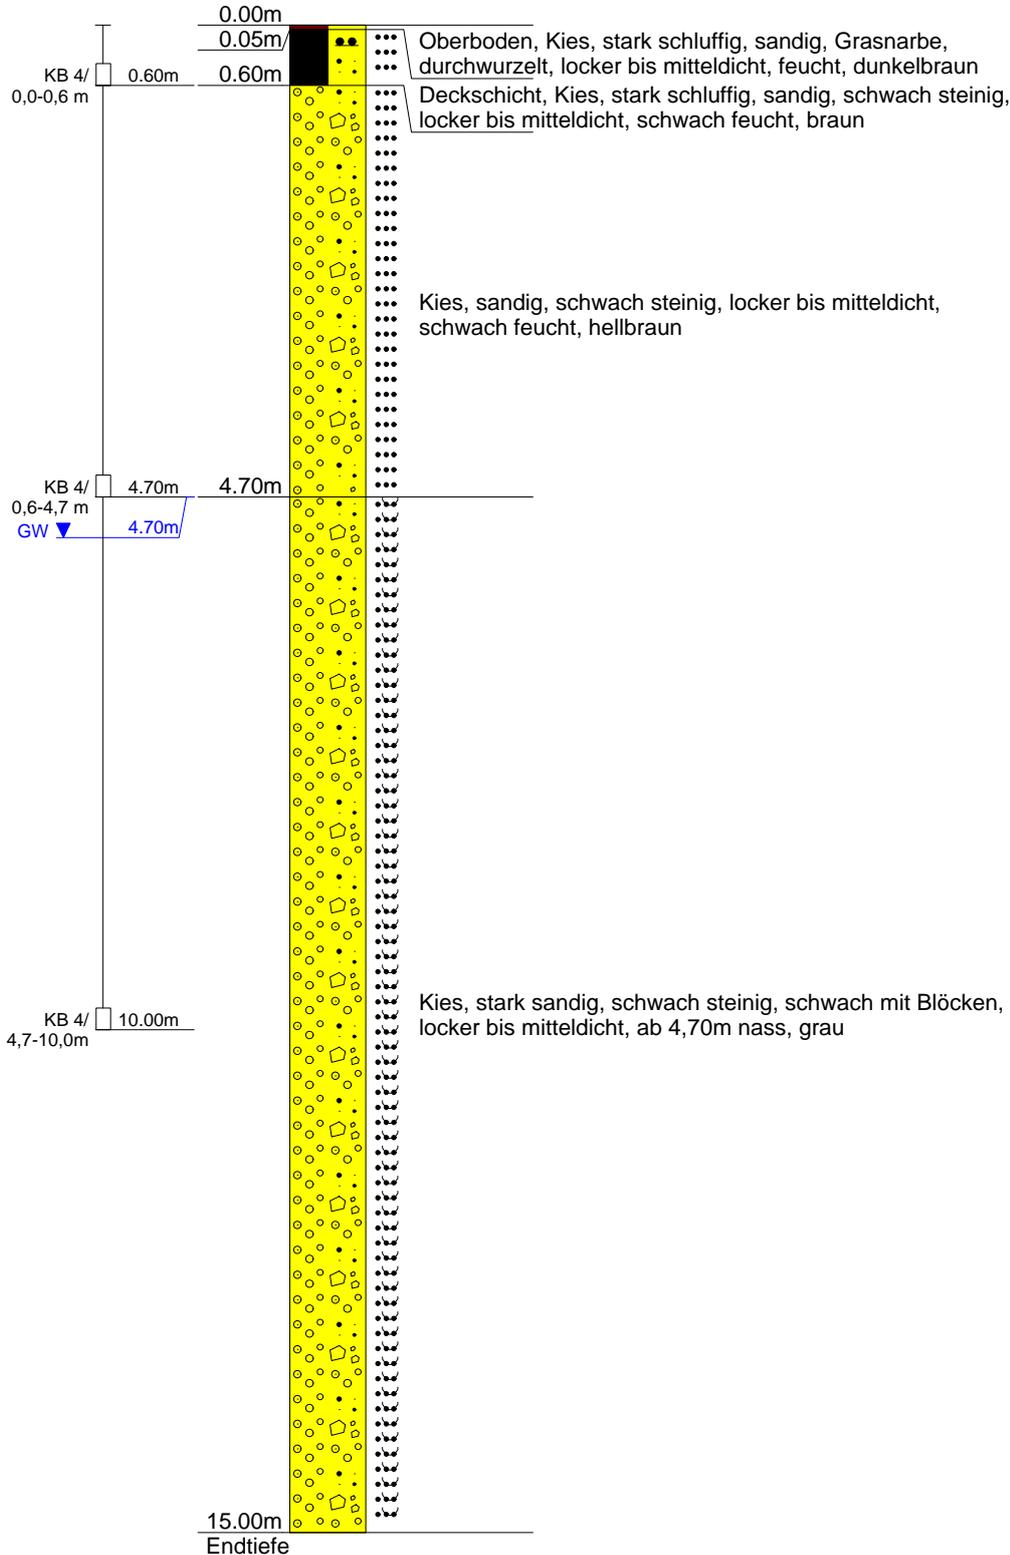
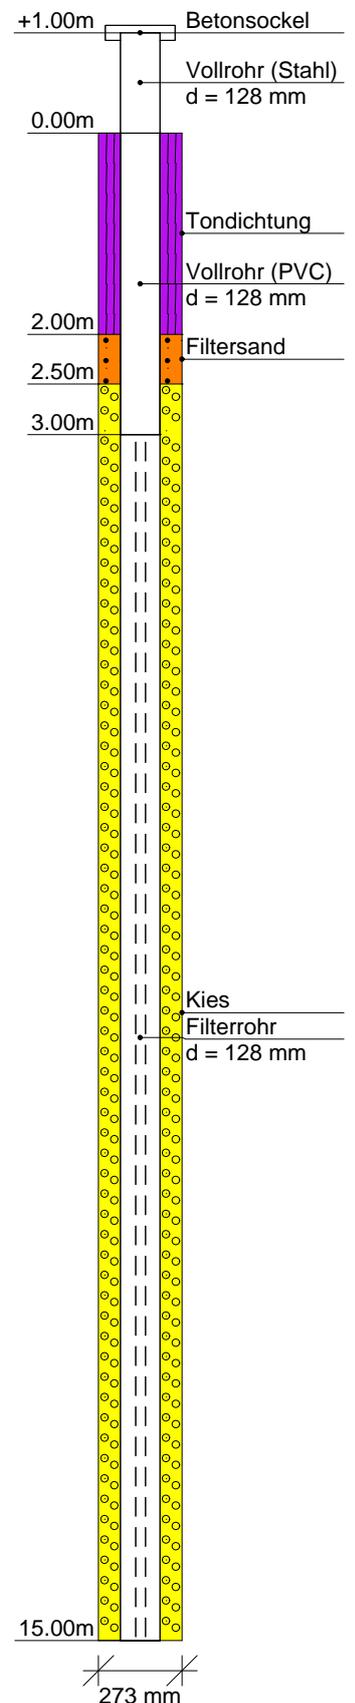
KB 4 (GWM)

Ansatzpunkt: 315.39 m ü. NN

Pegelausbau

Gutachten-Nr.:	2170447	Anlage:	Anlage 2.1, Seite 5
Projektname:	Baugrund Zentralklinikum Lörrach, Entenbad-Ost		
Rechtswert:	3403231.98	Hochwert:	5278841.50
GOK m ü. NN:	315,861	POK m ü. NN:	
Maßstab:	1: 75	ausgeführt am:	23.02.2017 /jff
BOHRPROFILE		Dateiname:	HPC_2170447_Bohrprofile

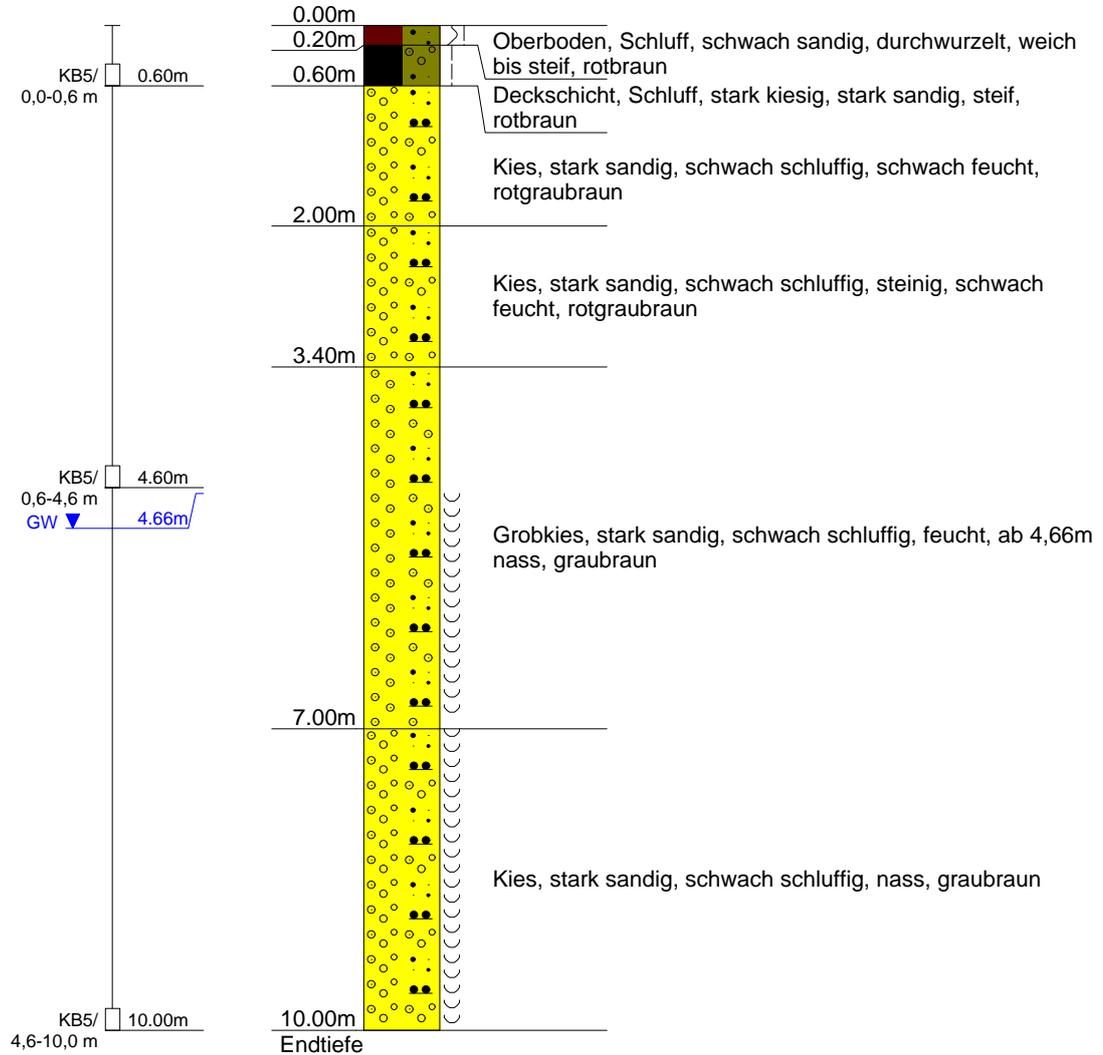
KB 5

Ansatzpunkt: 315.86 m ü. NN

Gutachten-Nr.:	2170447	Anlage:	Anlage 2.1, Seite 6
Projektname:	Baugrund Zentralklinikum Lörrach, Entenbad-Ost		
Rechtswert:	3402991.13	Hochwert:	5278816.67
GOK m ü. NN:	314,311	POK m ü. NN:	
Maßstab:	1: 75	ausgeführt am:	22.02.2017 /jff
BOHRPROFILE		Dateiname:	HPC_2170447_Bohrprofile

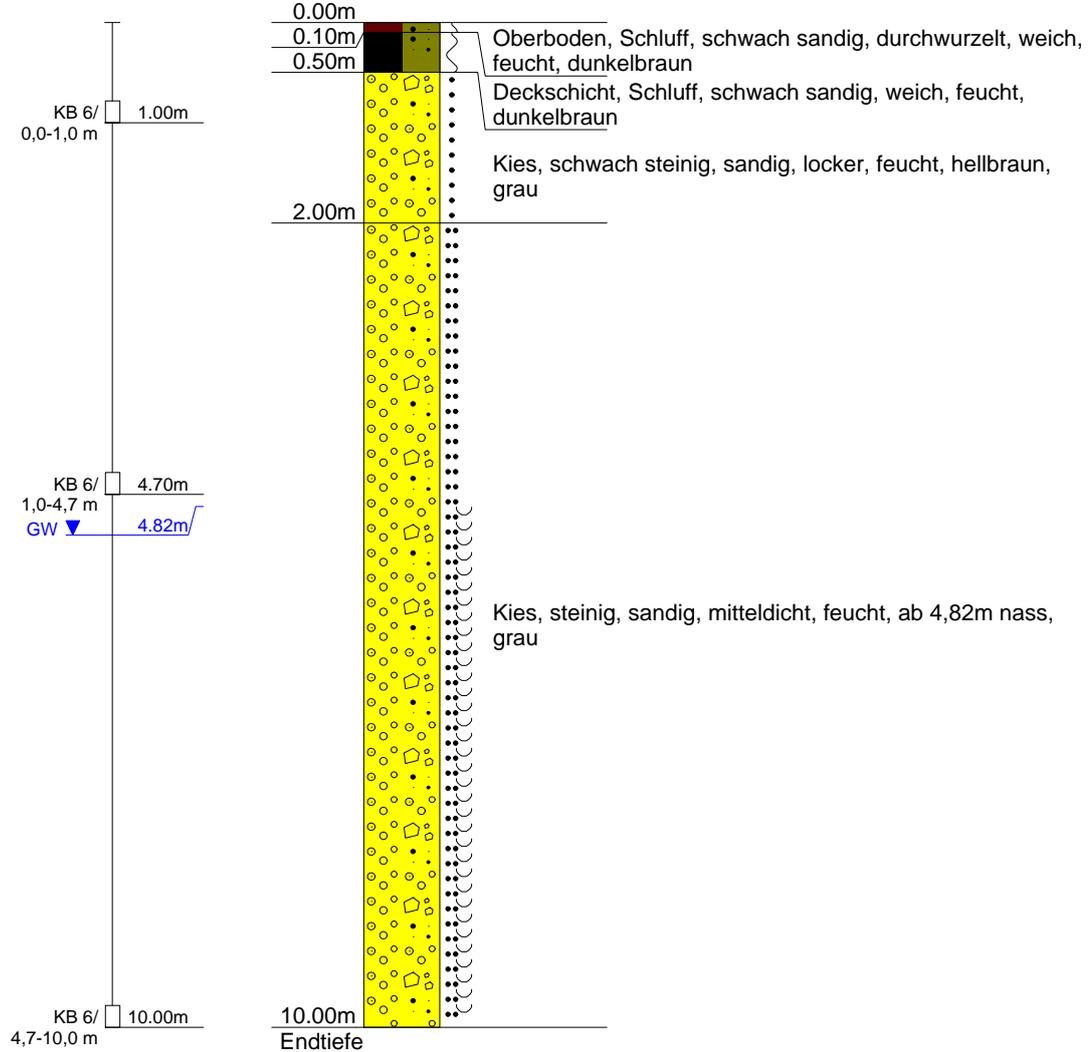
KB 6

Ansatzpunkt: 314.31 m ü. NN

Gutachten-Nr.:	2170447	Anlage:	Anlage 2.1, Seite 7
Projektname:	Baugrund Zentralklinikum Lörrach, Entenbad-Ost		
Rechtswert:	3403110.46	Hochwert:	5278780.88
GOK m ü. NN:	315,241	POK m ü. NN:	
Maßstab:	1: 75	ausgeführt am:	22.02.2017 /jff
BOHRPROFILE		Dateiname:	HPC_2170447_Bohrprofile

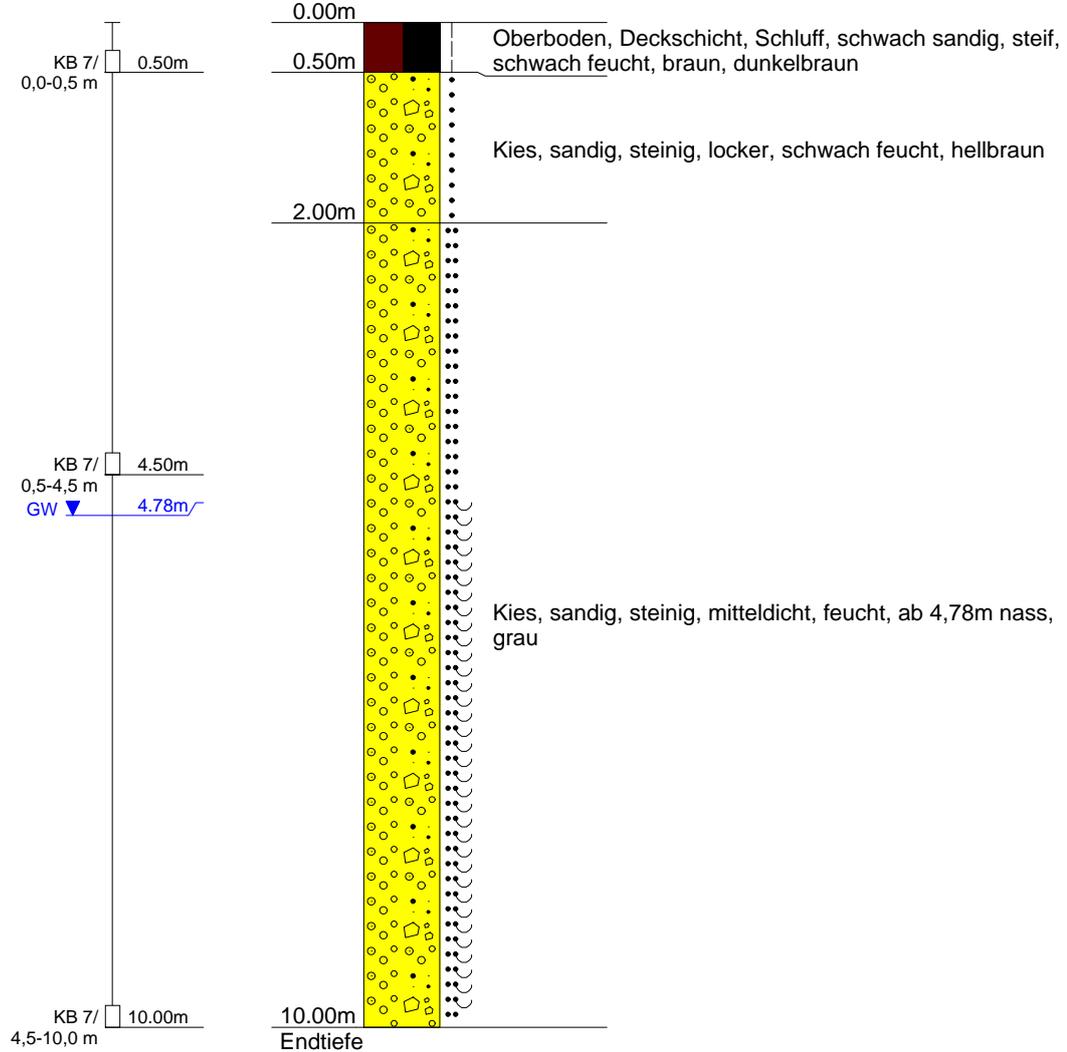
KB 7

Ansatzpunkt: 315.24 m ü. NN

Gutachten-Nr.:	2170447	Anlage:	Anlage 2.1, Seite 8
Projektname:	Baugrund Zentralklinikum Lörrach, Entenbad-Ost		
Rechtswert:	3403223.82	Hochwert:	5278726.70
GOK m ü. NN:	315,839	POK m ü. NN:	
Maßstab:	1: 75	ausgeführt am:	21.02.2017 /jff
BOHRPROFILE		Dateiname:	HPC_2170447_Bohrprofile

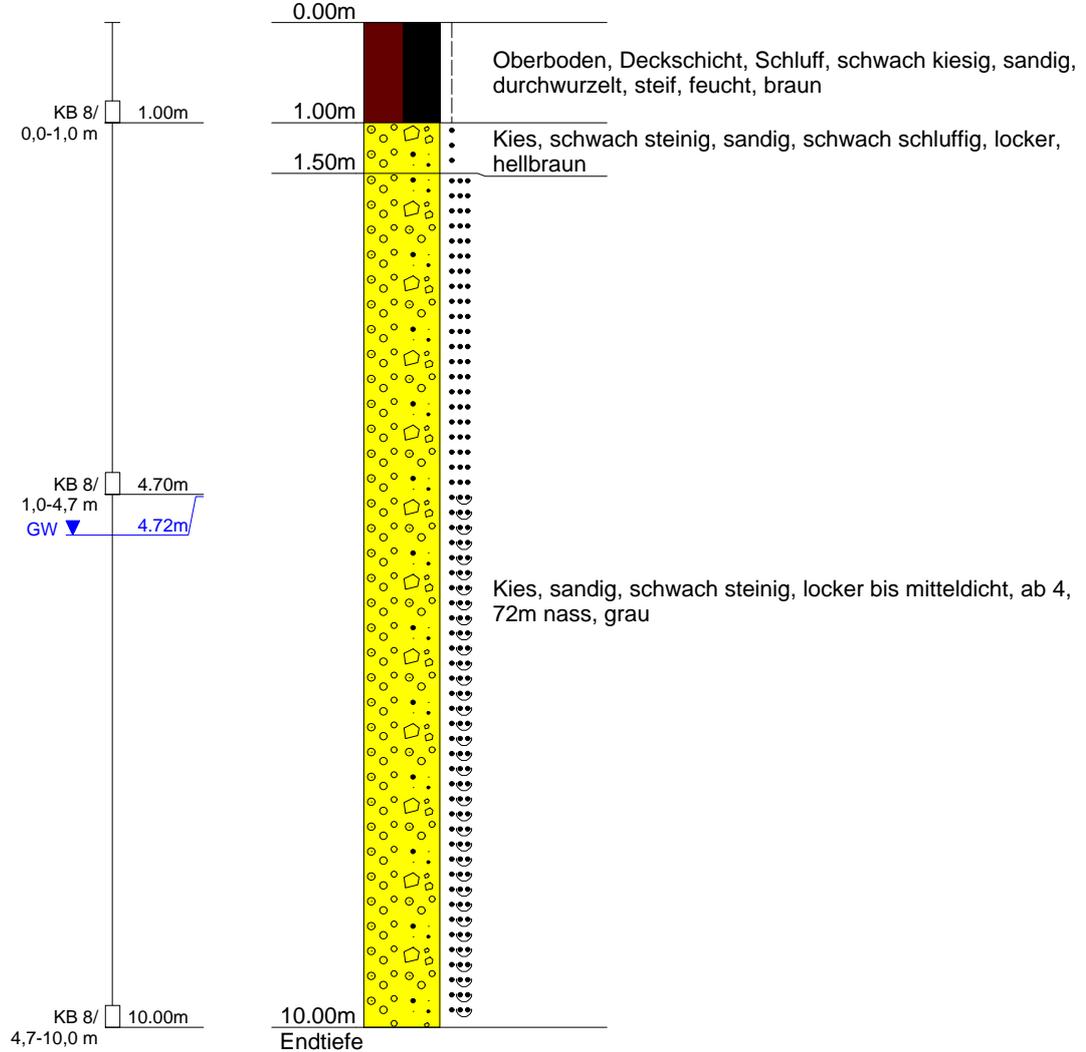
KB 8

Ansatzpunkt: 315.84 m ü. NN

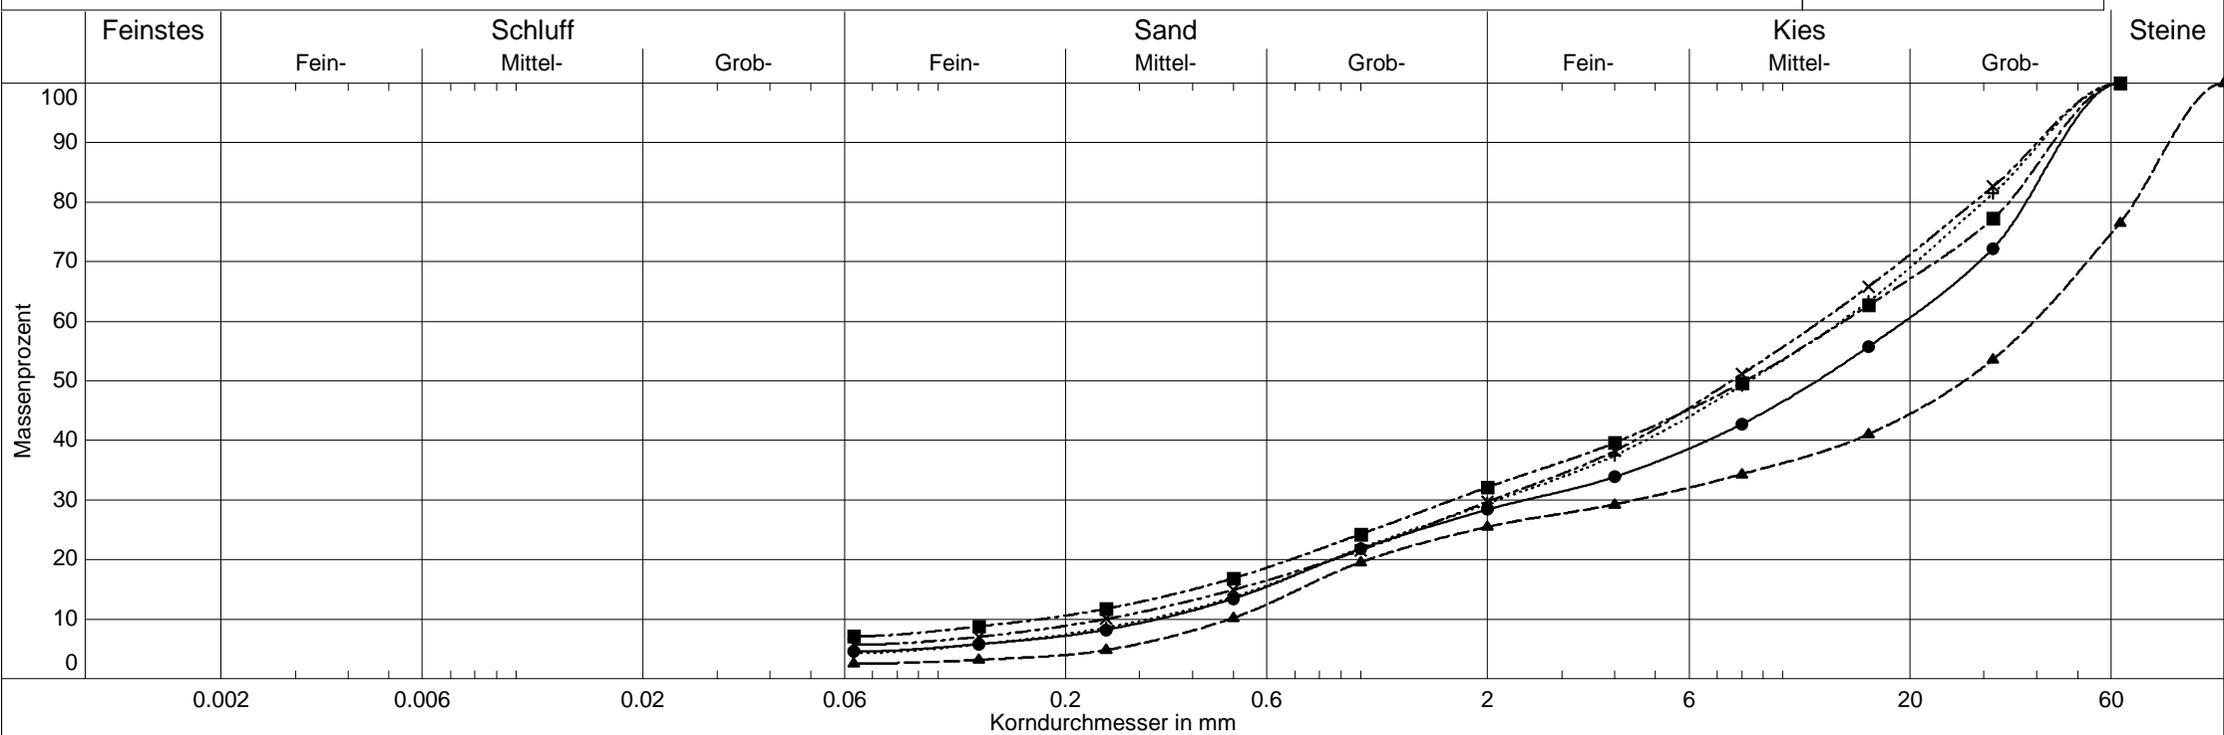
Projekt: Baugrunduntersuchung Zentralklinikum Lörrach-Entenbad		
KORNVERTEILUNG DIN 18 123-5/-6/-7	Datum Probennahme: 20.-23.02.2017 Dateiname: HPC_2170447_An1_3-2.dcs

Labornummer	—●— KB3/5,0-6,0	---▲--- KB4/3,0-4,0	---■--- KB5/2,0	---×--- KB5/3,4+..... KB5/6,0
Entnahmestelle	KB 3	KB 4	KB 5	KB 5	KB 5
Entnahmetiefe	5,0 - 6,0 m	3,0 - 4,0 m	2,0 m	3,4 m	6,0 m
Ungleichförmigkeitsgrad U	U = 58.6	U = 80.4	U = 79.6	U = 49.3	U = 43.7
Bodenart	G,gs',ms'	G,x,gs',ms'	G,gs',ms',u'	G,gs',ms',u'	G,gs',ms'
Bodengruppe	Gl	GW	GU	GU	GW
d10 / d60	0.332/19.468 mm	0.490/39.412 mm	0.175/13.960 mm	0.249/12.294 mm	0.315/13.784 mm
Frostempfindlichkeitsklasse	F1	F1	F2	F2	F1
Anteil < 0.063 mm	4.6 %	2.5 %	7.1 %	5.7 %	4.3 %
Wassergehalt	6.6 %	4.7 %	3.7 %	5.4 %	8.5 %
Kornfrakt. T/U/S/G	0.0/4.6/23.8/71.6 %	0.0/2.5/23.0/51.1/23.4 %	0.0/7.1/25.0/67.8 %	0.0/5.7/24.0/70.3 %	0.0/4.3/25.1/70.6 %
kf nach Kaubisch	- (0.063 <= 10%)	- (0.063 <= 10%)	- (0.063 <= 10%)	- (0.063 <= 10%)	- (0.063 <= 10%)

Die Ergebnisse der Wassergehaltsbestimmungen sind in Anlage 3.1 und die Sieblinien in Anlage 3.2 dargestellt.

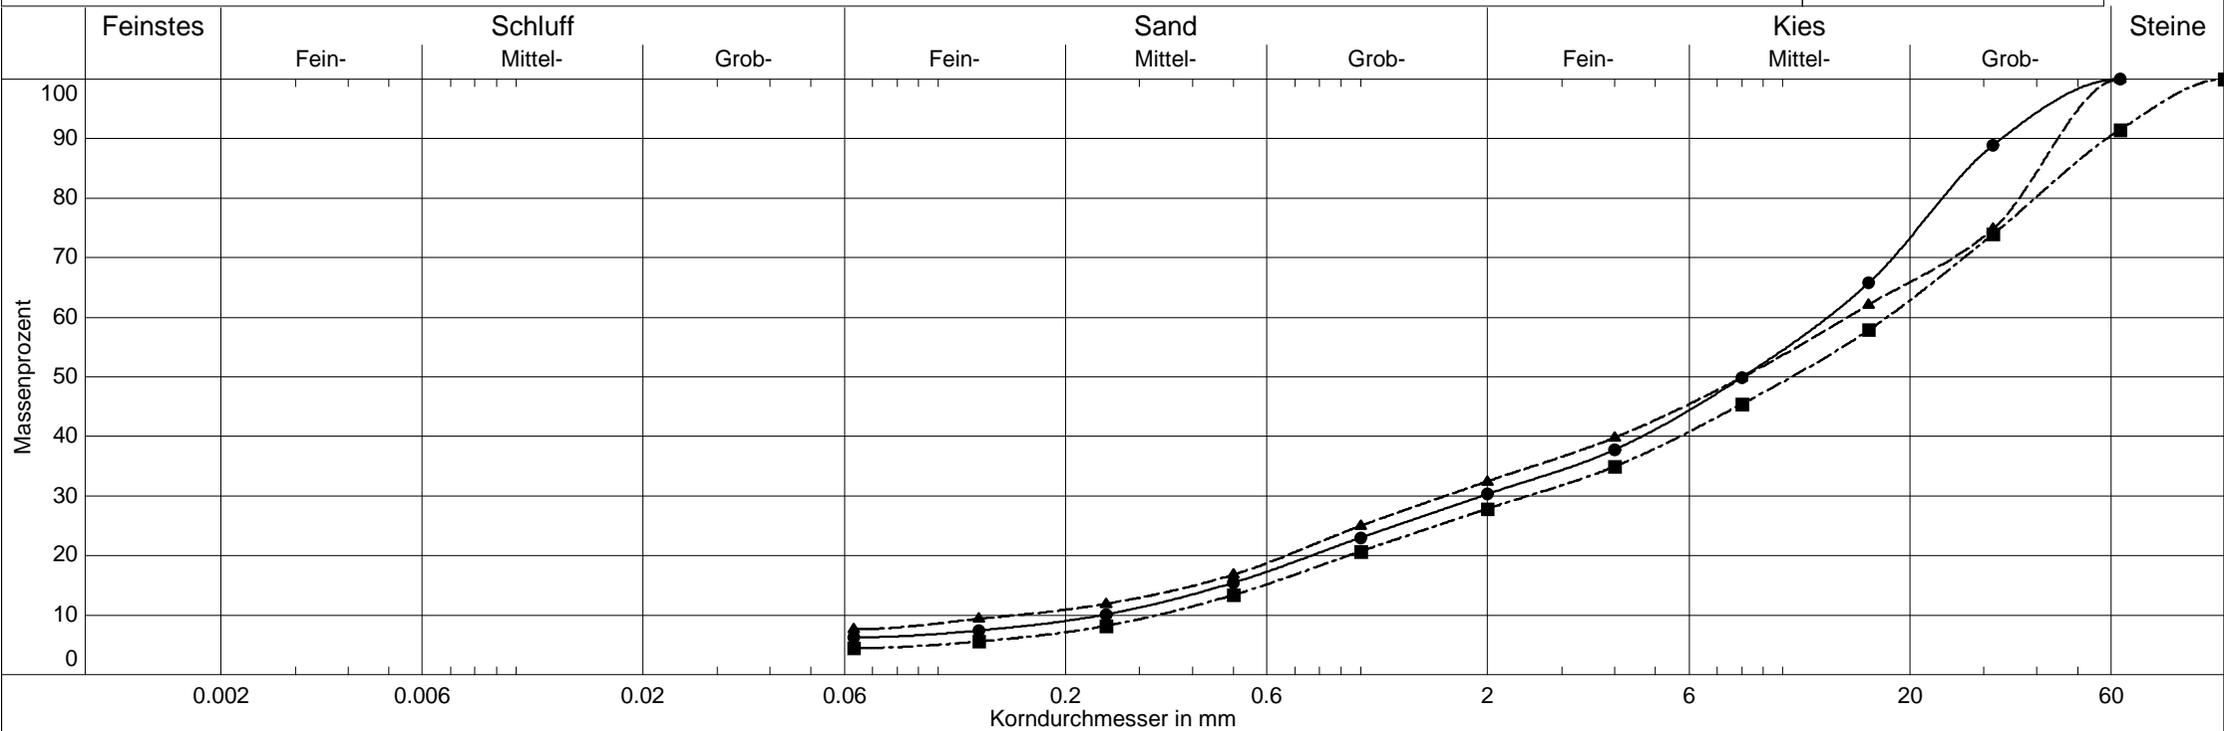
Gutachten-Nr.:	2170447	Anlage:	3.2.2
Projekt:	Baugrunduntersuchung Zentralklinikum Lörrach-Entenbad		
KORNVERTEILUNG	Datum Probennahme:	20.-23.02.2017	
DIN 18 123-5/-6/-7	Dateiname:	HPC_2170447_An1_3-2.dcs

Labornummer	—●— KB6/5,0-6,0	---▲--- KB7/3,0-4,0	---■--- KB8/6,0-7,0		
Entnahmestelle	KB 6	KB 7	KB 8		
Entnahmetiefe	5,0 - 6,0 m	3,0 - 4,0	6,0 - 7,0 m		
Ungleichförmigkeitsgrad U	U = 52.3	U = 92.8	U = 53.5		
Bodenart	G,gs',ms',u'	G,gs',ms',u'	G,gs',ms',x'		
Bodengruppe	GU	GU	GW		
d10 / d60	0.245/12.804 mm	0.153/14.234 mm	0.331/17.671 mm		
Frostempfindlichkeitsklasse	F2	F2	F1		
Anteil < 0.063 mm	6.3 %	7.6 %	4.4 %		
Wassergehalt	7.2 %	5.4 %	7.8 %		
Kornfrakt. T/U/S/G	0.0/6.3/24.1/69.7 %	0.0/7.6/24.9/67.5 %	0.0/4.4/23.4/63.6/8.5 %		
kf nach Kaubisch	- (0.063 <= 10%)	- (0.063 <= 10%)	- (0.063 <= 10%)

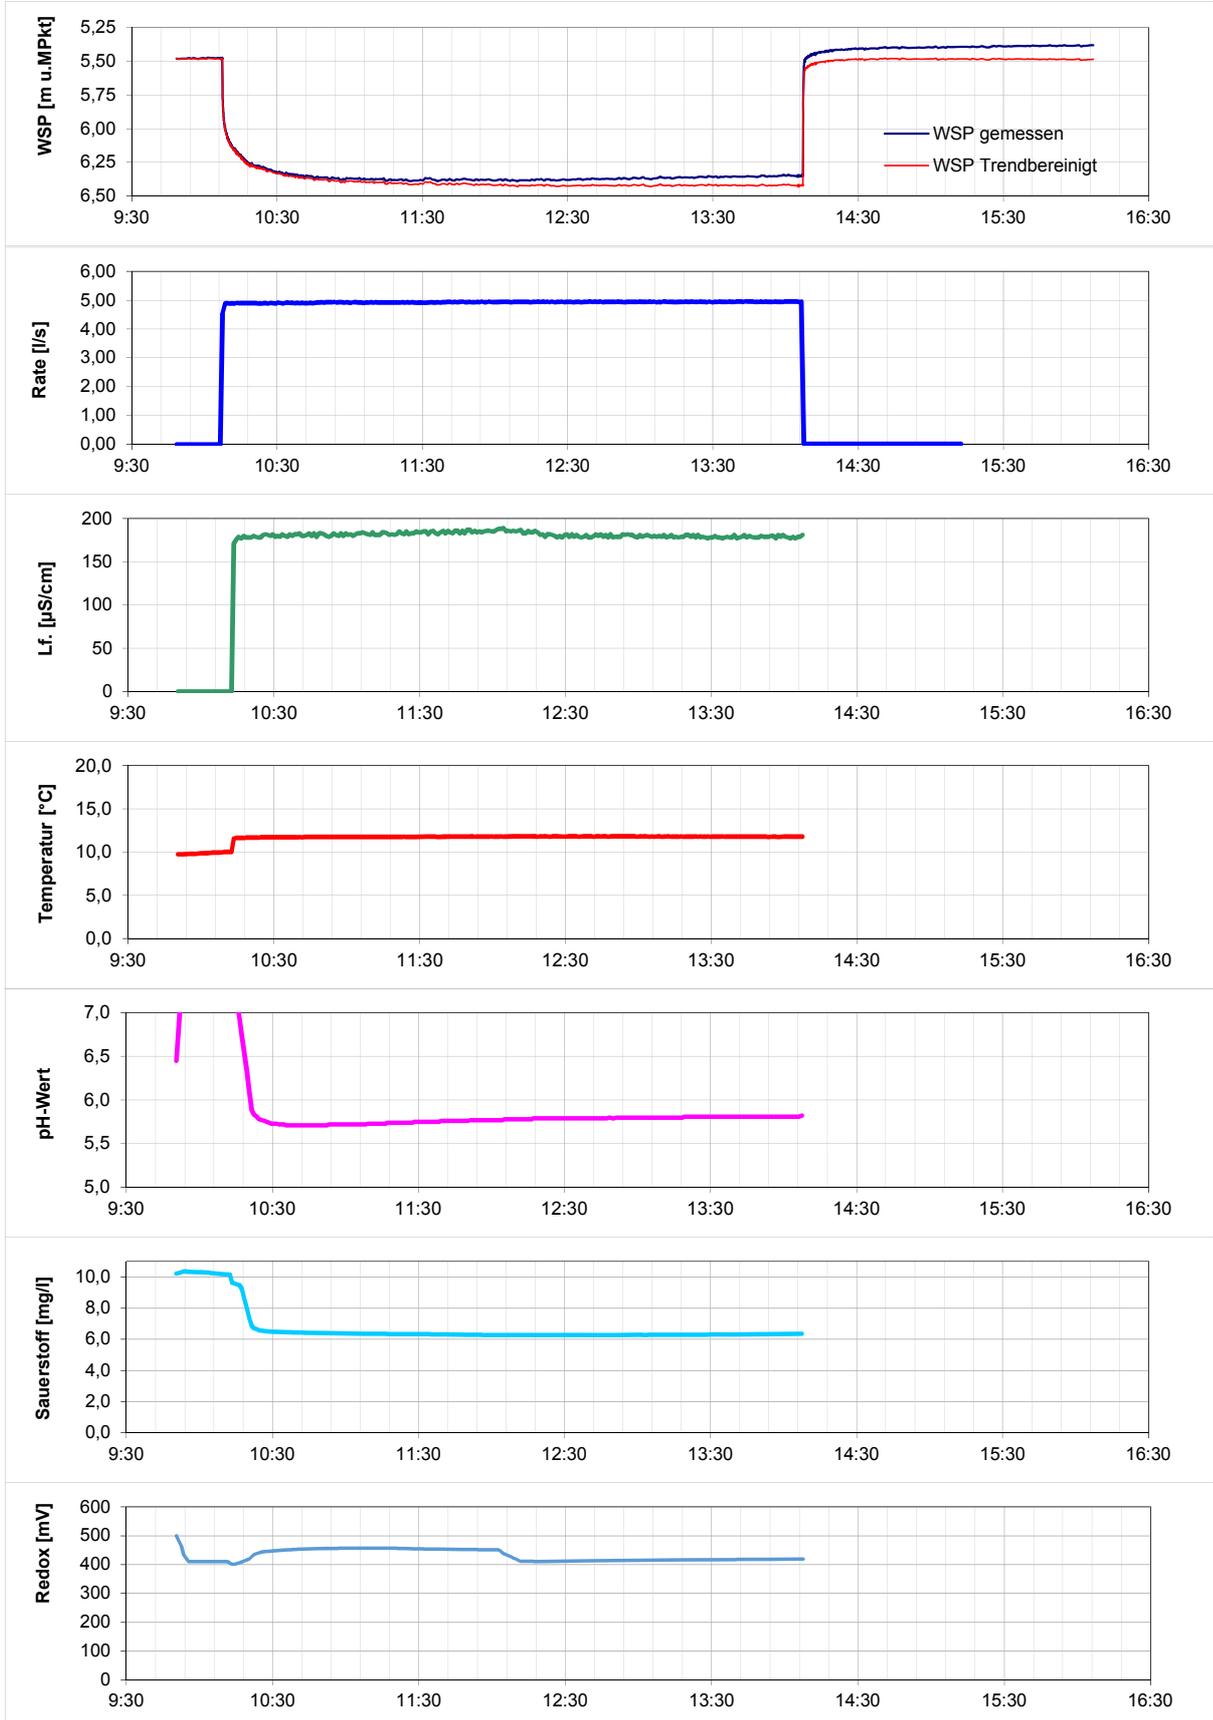
Projekt	Im Entenbad	Datum	02.03.2017	FilterOK	4,00	Testleiter	gbu
GWM	GWM4	RWSP	5,48	FilterUK	16,00	Bemerkung	
Versuchsart	Pumpversuch	MPkt./Bezug	m u. ROK	D mm	125	(D = relevanter Durchmesser)

HYDRA 2.0 - AUSWERTUNG GRUNDWASSERHYDRAULISCHER TESTS

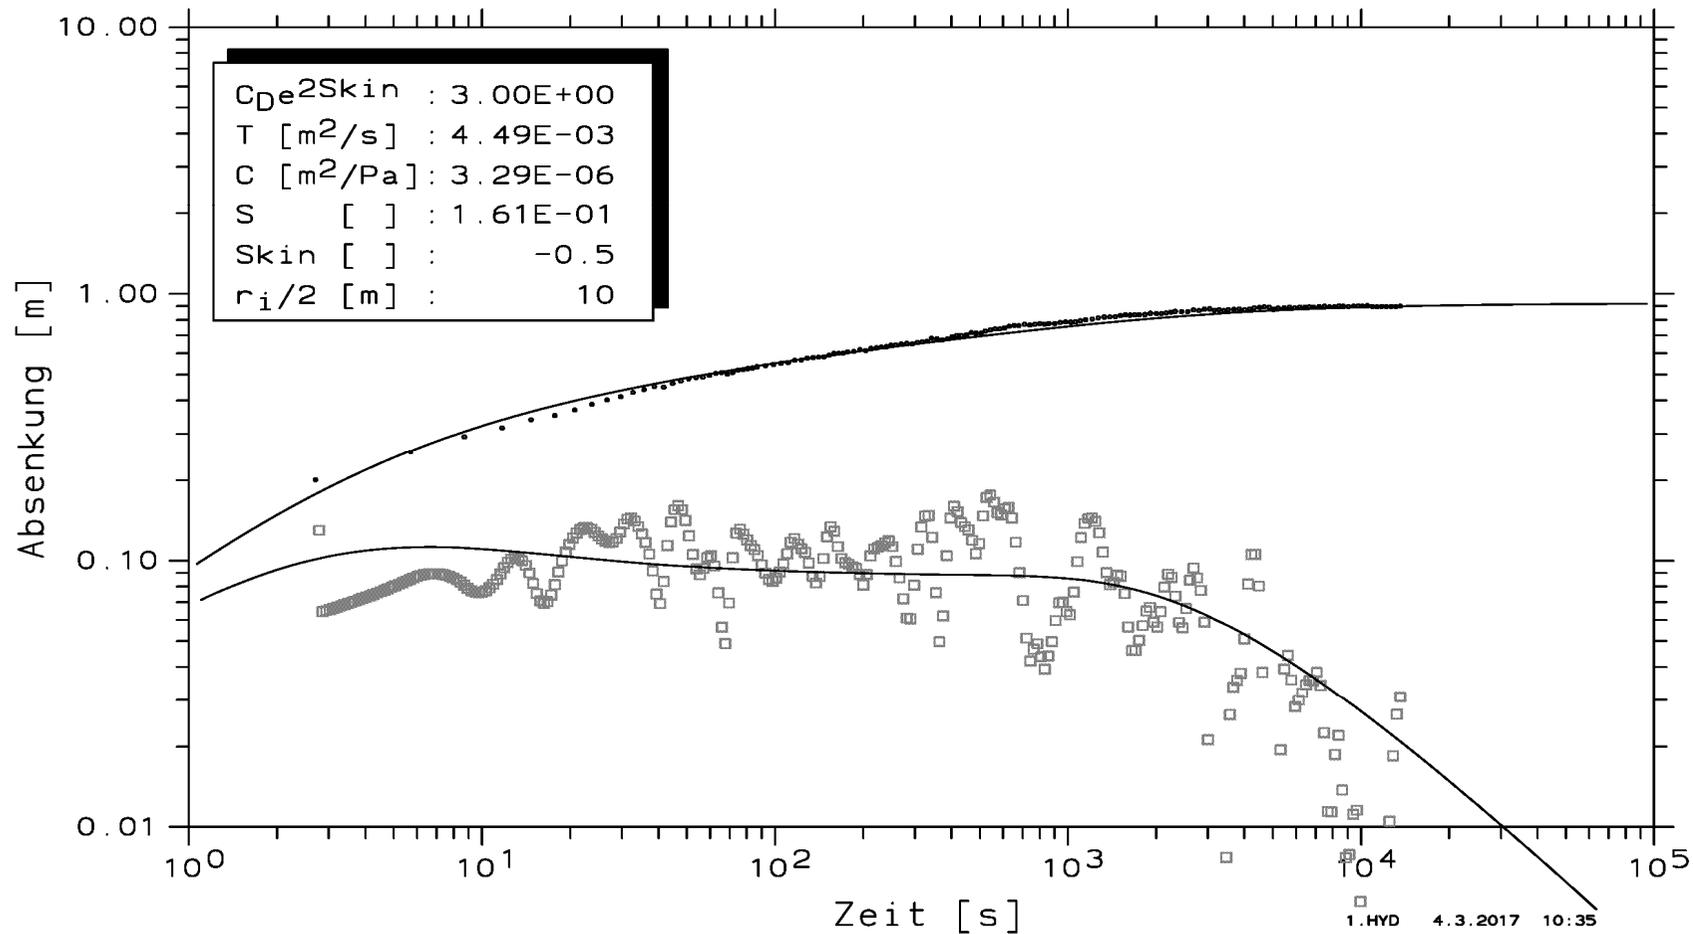
Pumpphase

Projektnummer: 217044
RWSP[m u.MP.]: 5.480
Pumprate[l/s]: 4.92
