**Zentralklinikum Entenbad-Ost,
Lörrach-Hauingen**

– Baugrund- und Gründungsgutachten –

Vorabbericht

Auftraggeber **Stadt Lörrach, Fachbereich Stadtentwicklung und Stadtplanung**

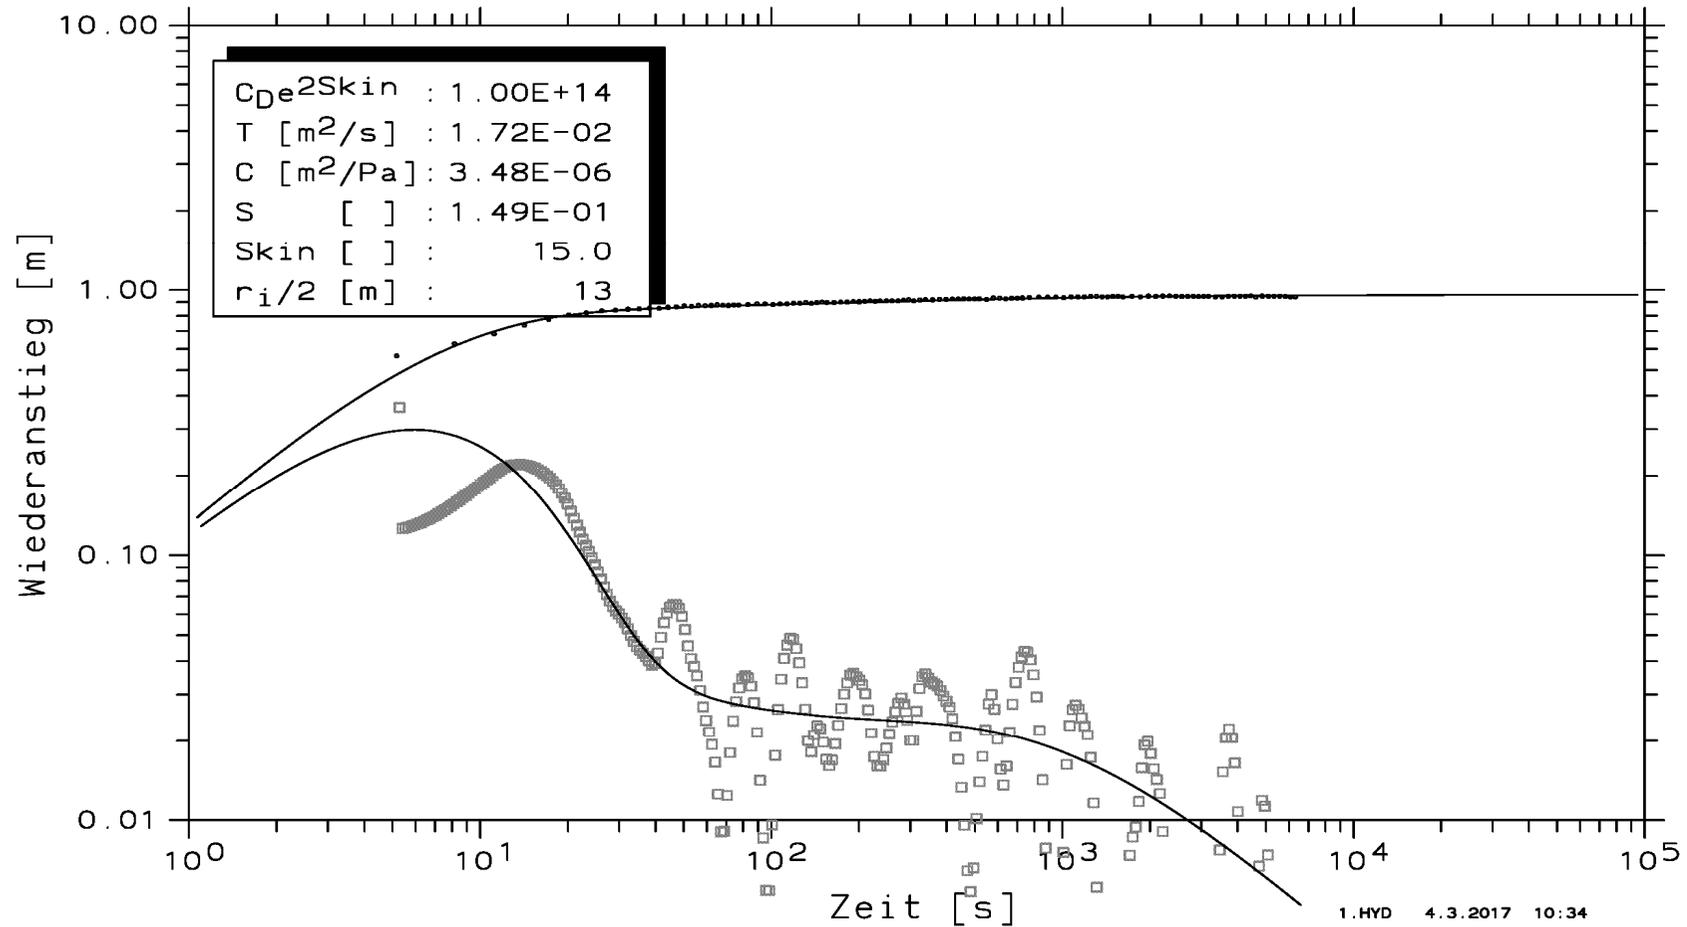
Wiederanstieg

HYDRA 2.0 - AUSWERTUNG GRUNDWASSERHYDRAULISCHER TESTS

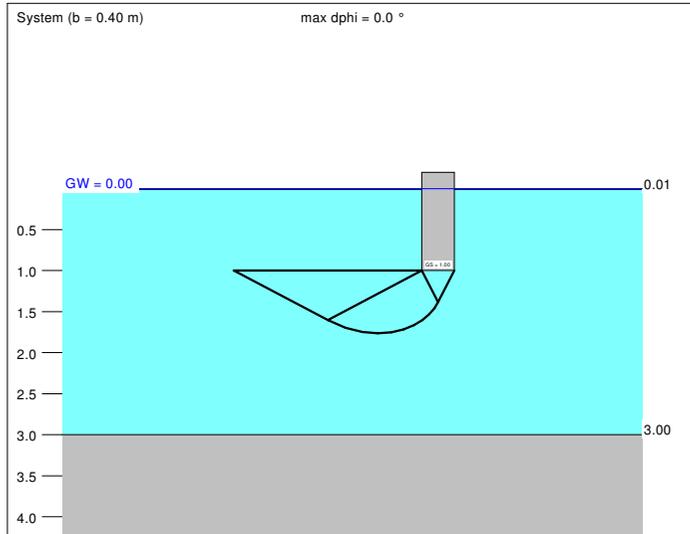
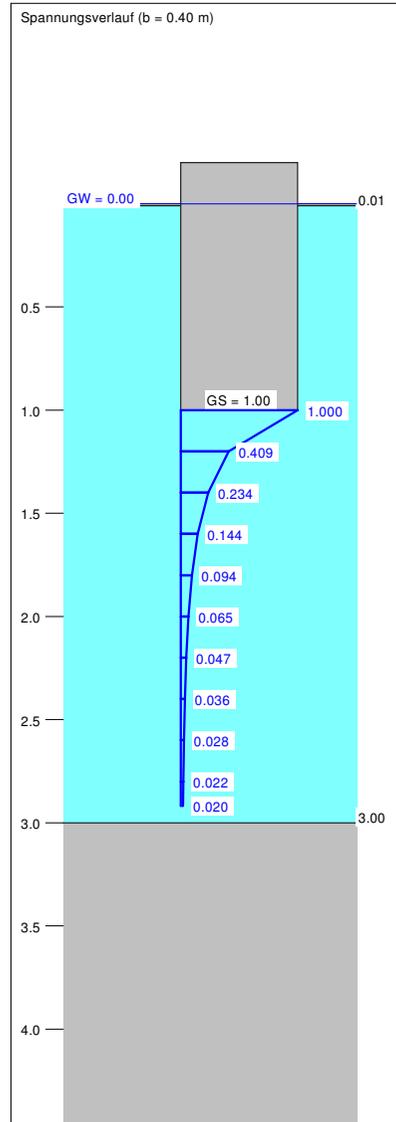
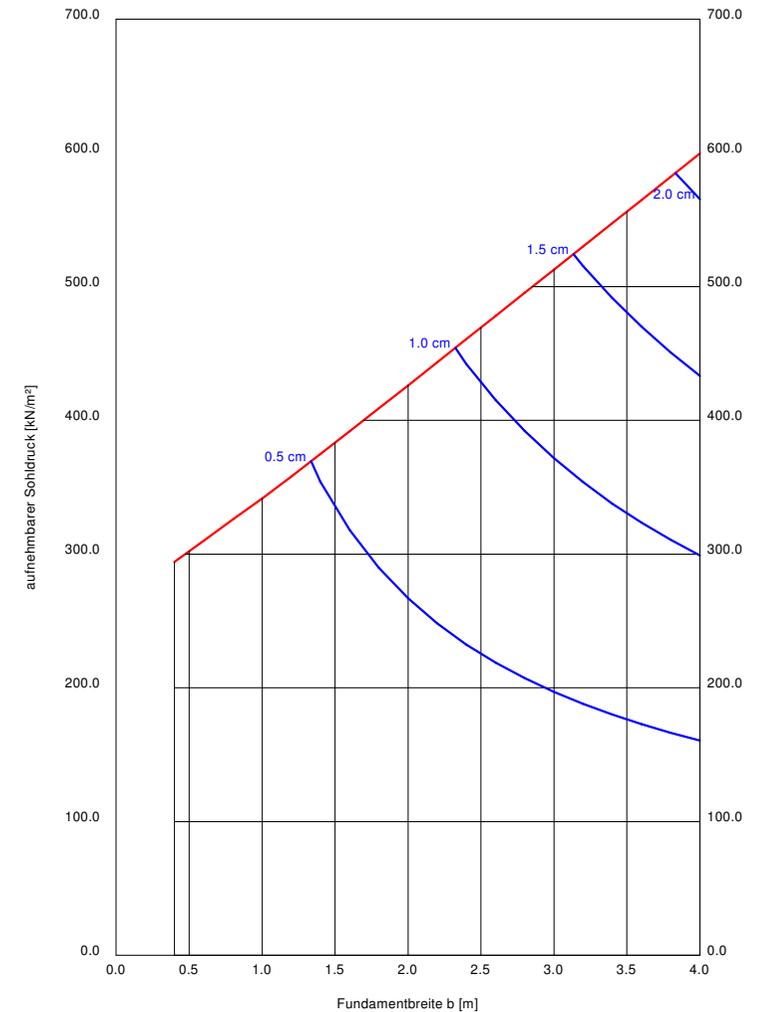
Berechnungsgrundlagen:
 Zentralklinikum am Entenbad, Lörrach
 Grundbruchformel nach DIN 4017:2006
 Teilsicherheitskonzept
 Einzelfundament (a/b = 1.00)
 $\gamma_{Gr} = 1.40$
 $\gamma_G = 1.35$
 $\gamma_Q = 1.50$
 $\gamma_{(G,Q)} = 0.500 \cdot \gamma_Q + (1 - 0.500) \cdot \gamma_G$

$\gamma_{(G,Q)} = 1.425$
 Anteil Veränderliche Lasten = 0.500
 Gründungssohle = 1.00 m
 Grundwasser = 0.00 m
 Grenztiefe mit $p = 20.0\%$
 Grenztiefen spannungsvariabel bestimmt
 — aufnehmbarer Sohldruck
 — Setzungen

a [m]	b [m]	zul σ [kN/m ²]	zul R [kN]	s [cm]	cal φ [°]	cal c [kN/m ²]	γ_2 [kN/m ³]	σ_0 [kN/m ²]	t_0 [m]	UK LS [m]
0.40	0.40	294.1	47.1	0.13	35.0	0.00	10.00	9.99	2.92	1.76

0.60	0.60	310.0	111.6	0.21	35.0	0.00	10.00	9.99	3.62	2.14
0.80	0.80	325.8	208.5	0.28	35.0	0.00	10.00	9.99	4.26	2.53
1.00	1.00	341.7	341.7	0.36	35.0	0.00	10.00	9.99	4.88	2.91

bei einer Mindesteinbindetiefe von $t = 1,0 \text{ m}$ und ab einer Fundamentbreite von $b > 0,5 \text{ m}$ gerechnet werden. Bei Streifenfundamenten liegen die maximal zulässigen Sohlspannungen bei ca. 70 % der für quadratische Fundamente angegebenen Werte. Eine detaillierte Dimensionierung des Lastabtrags unter Berücksichtigung der Fundamentabmessung, der Grundbruchsicherheit und der zulässigen Setzungen kann mit dem in Anlage 6 beigefügten Fundamentdiagramm erfolgen.
