# **Begutachtung Parkgarage Berufsschulzentrum Lörrach**

**Gegenstand:** Parkgarage  
Berufsschulzentrum Lörrach  
Wintersbuckstraße 5  
79539 Lörrach

**Auftrags-Nr.:** G24514  
**Ort, Datum:** Kirchzarten, 06.08.2024

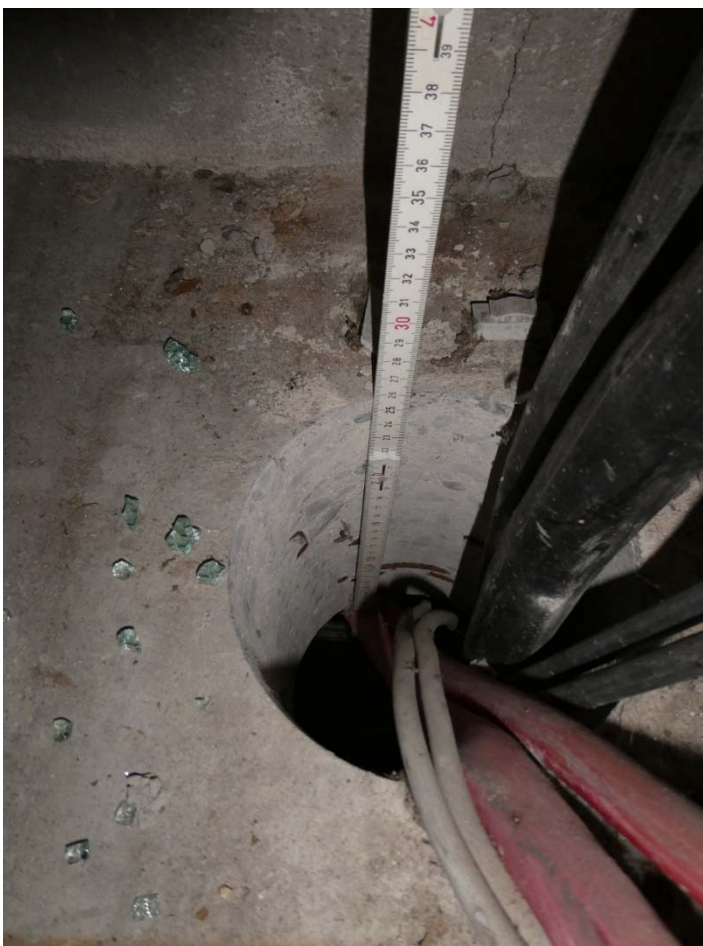
Im Bereich einer Installationsbohrung wurde die Bauteilstärke der Zwischendecke mit ca. 26 cm ermittelt. Ergänzend wurde zur Feststellung des Aufbaus beim ersten Ortstermin ein Bohrkern im Bereich eines durchgängigen Trennrisses mit Breite 0,55 mm entnommen. In diesem Bereich wurde die Deckenstärke mit ca. 30 cm ermittelt. Es war außerdem festzustellen, dass der im Positionsplan aufgeführte Zementglatzstrich augenscheinlich nicht ausgeführt worden ist (sh. Anlage 1 – Fotos 19 - 28).

Foto 20: Obere Parkebene –  
Deckenstärke Zwischendecke  
ca. 26 cm

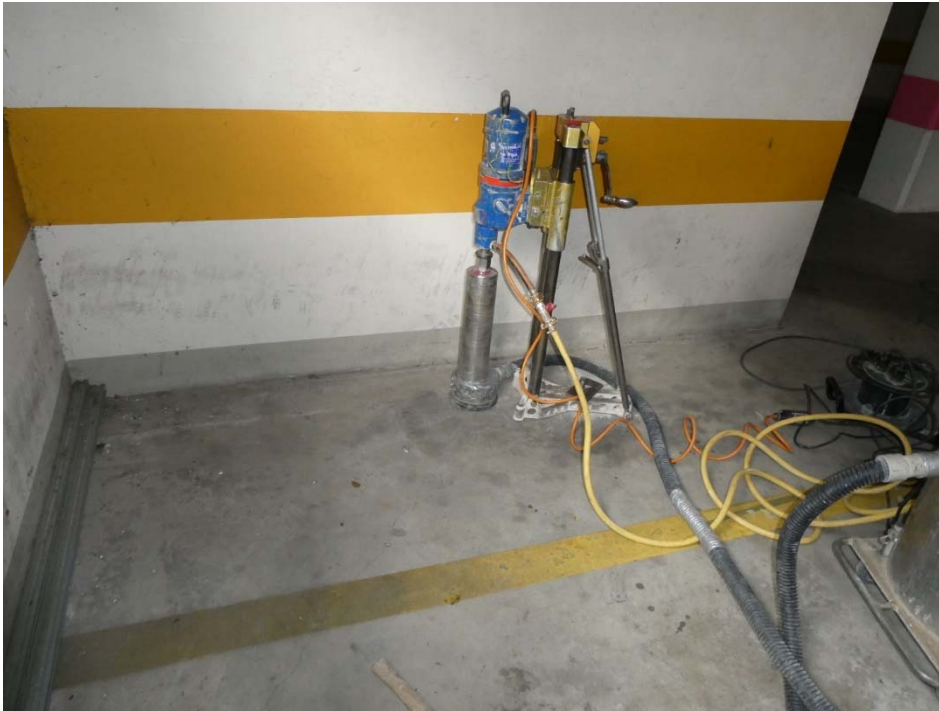
Foto 21: Obere Parkebene – Bohrkernentnahme Zwischendecke

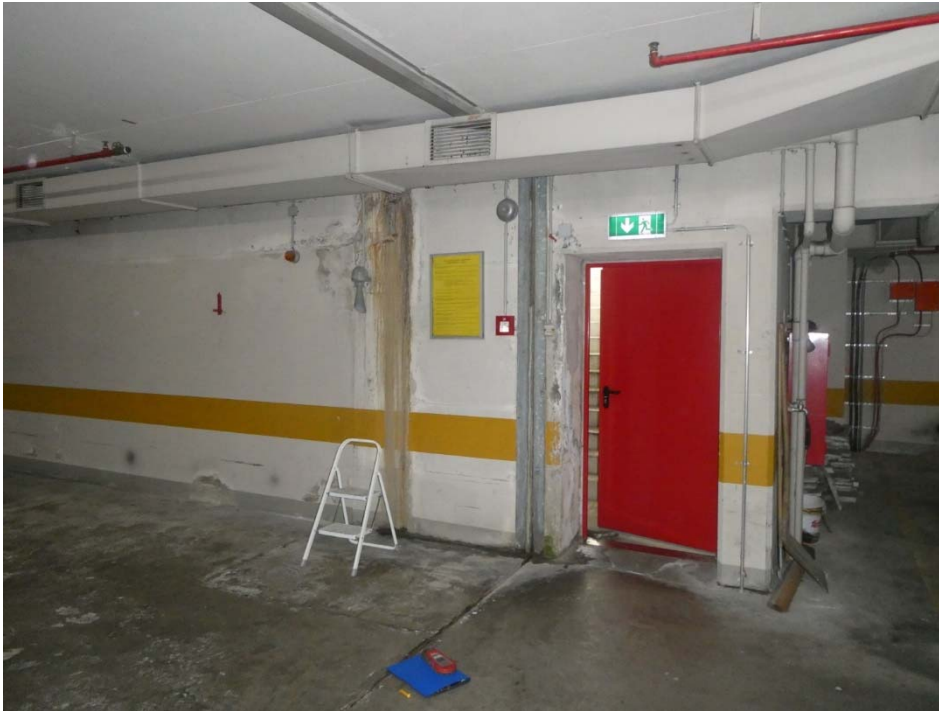
An der Treppenhauswand der oberen Parkebene sind aufgrund von Wasserzutritten aus  
der erdüberdeckten Dachdecke örtlich Ausblühungen sowie Beton- und Korrosionsschäden  
vorhanden. An der dort untersuchten Stelle 1 waren die festgestellte Chloridgehalte  
unkritisch, so dass davon ausgegangen werden kann, dass von der Dachseite her kein  
chloridhaltiges Wasser eingetreten ist.

Foto 29: Untersuchungsstelle 1 – Treppenhauswand obere Parkebene

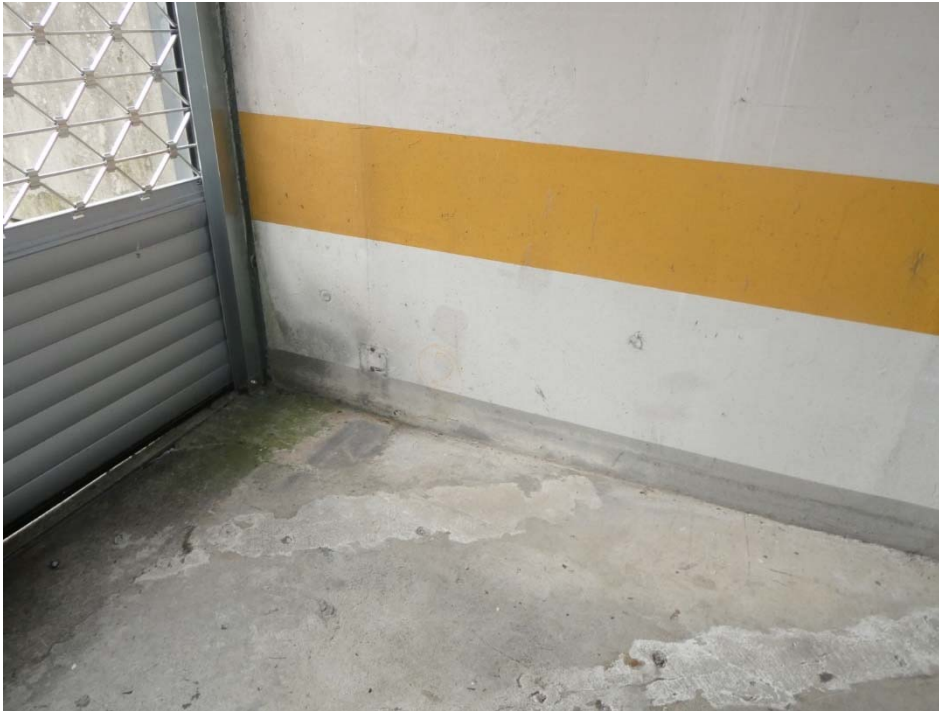
Foto 31: Untersuchungsstelle 2 – Wandsockel obere Parkebene neben Einfahrt

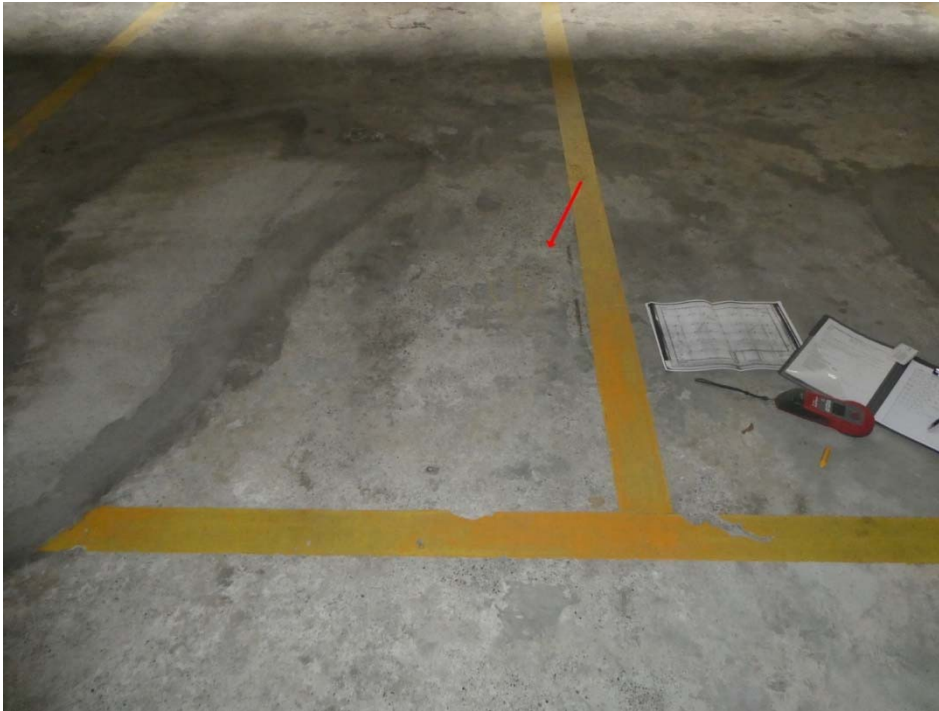
Foto 41: Untersuchungsstelle 7 – Bodenfläche obere Parkebene

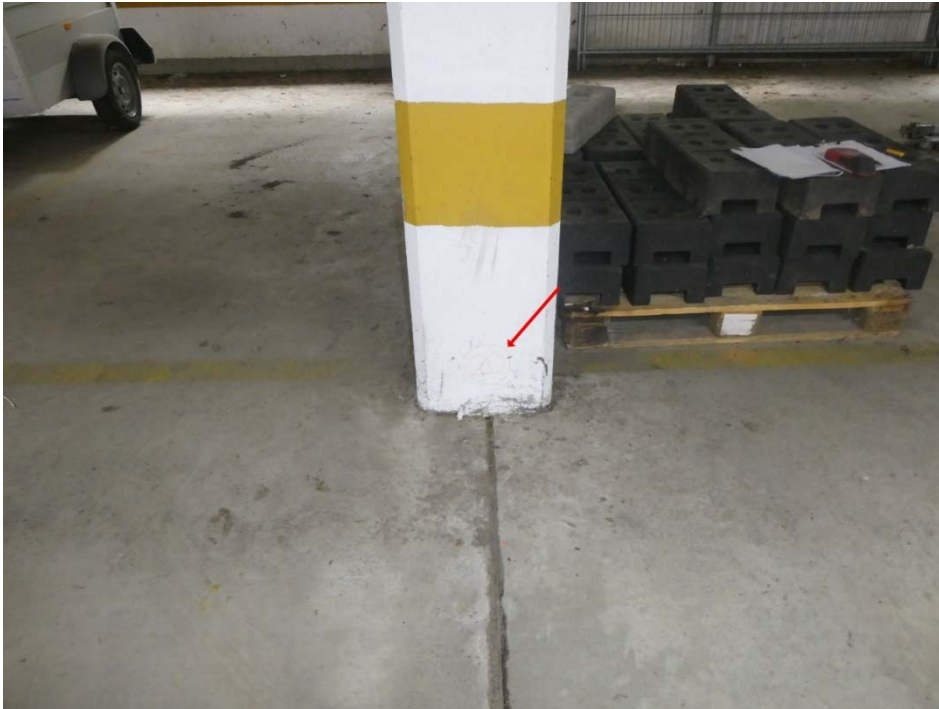
Foto 65: Untersuchungsstelle 20 – Stützensockel untere Parkebene

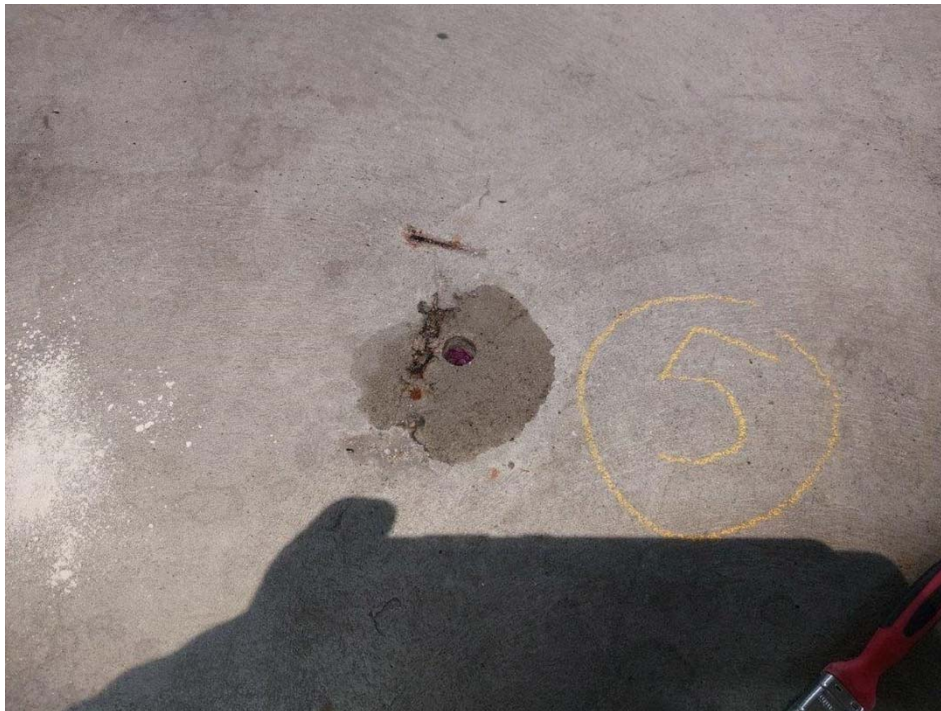
Foto A5: Untersuchungsstelle 5 – Bodenfläche obere Parkebene

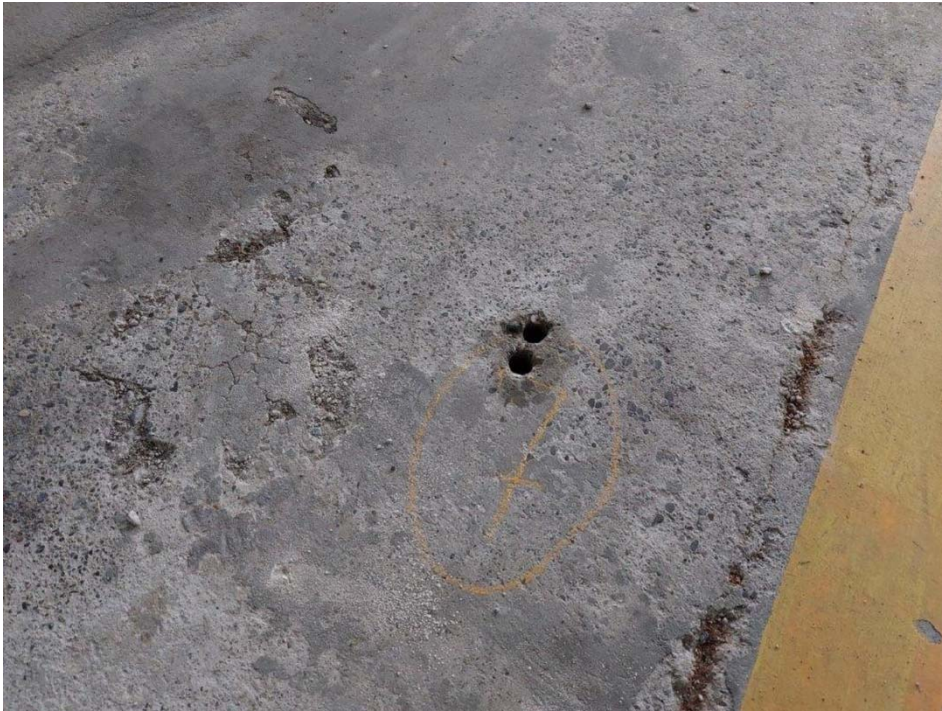
Foto A7: Untersuchungsstelle 7 – Bodenfläche obere Parkebene

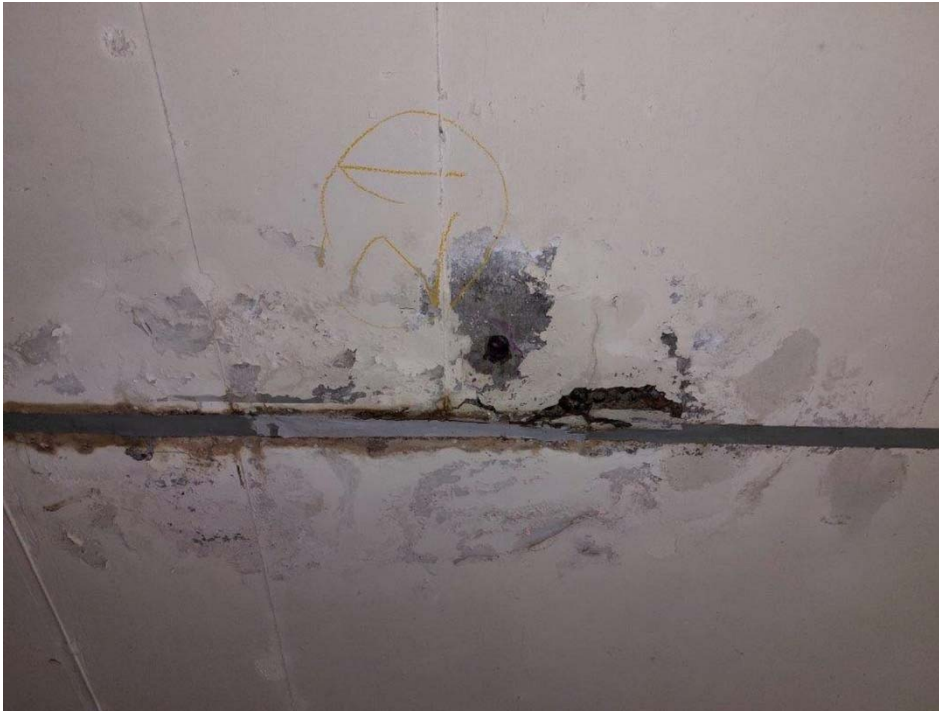
Foto A19: Untersuchungsstelle 21 – Decke obere Parkebene
